## **CRONOLOGIA DE AZULEJOS HISTÓRICOS** **Danos e Caracterização Química dos Revestimentos das Fachadas** **do Museu da Abolição no Recife, Pernambuco**

### **HISTORICAL TILES CHRONOLOGY** **Damage and Chemical Characterization of the Facade Cladding of** **the Abolition Museum in Recife, Pernambuco**

### **RESUMO**

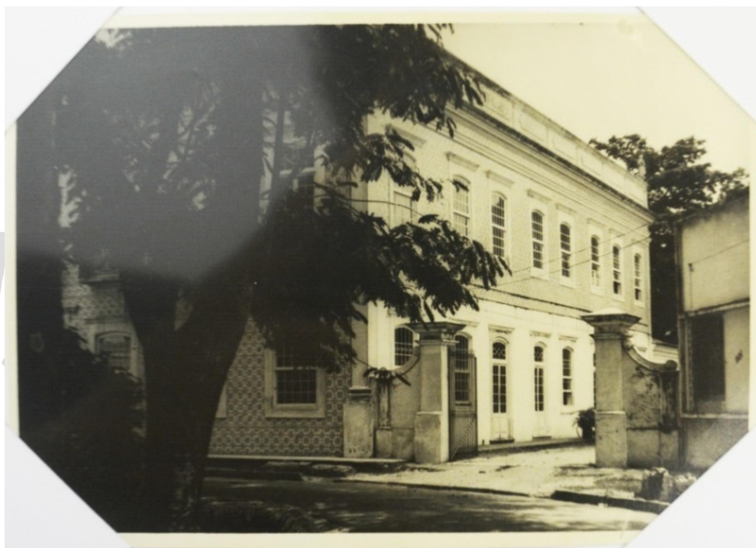
Figura 6.  
Fotografia de 1983, na qual se registra a ausência de azulejos na parte inferior (térreo), da fachada leste do Mab. Iphan 5ª diretoria Regional de Pernambuco, Acervo Iconográfico.

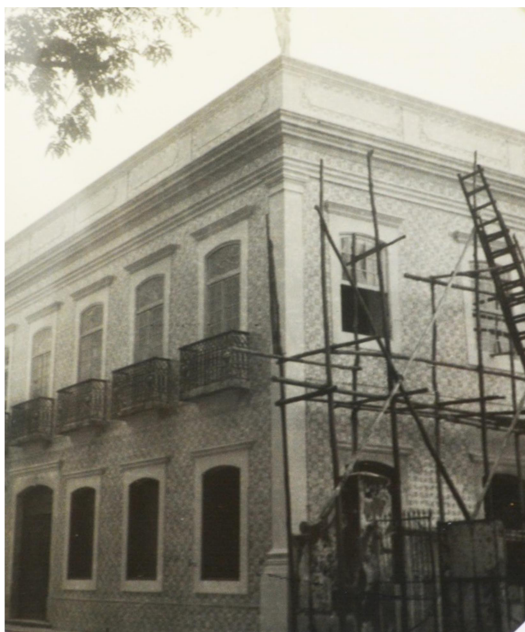
Figura 7. Fotografia de 1986, da fachada norte do Mab, sem azulejos. Iphan 5ª diretoria Regional de Pernambuco, Acervo Iconográfico.

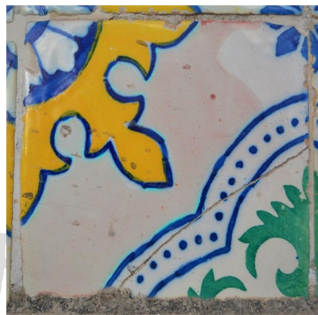
Figura 13. Alteração Cromática – Alteração da cor inicial dos azulejos ocasionada por reação química dos elementos constitutivos do azulejo ou dos vernizes de proteção.

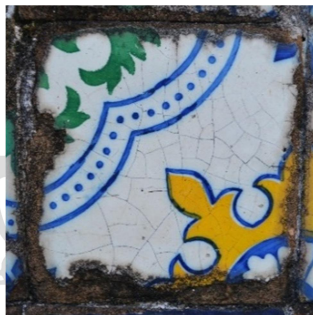
Figura 14. Contaminação – Processo deletério de alterações físico-químicas na chacota e vidrado pela proliferação de material orgânico patogênico, cloretos, nitritos, sulfatos.

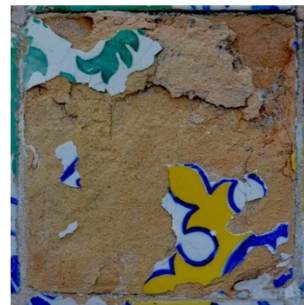
Figura 15. Concreção – Massa endurecida, formada pela precipitação ou exsudações magnesianas ou calcárias, sucessivas

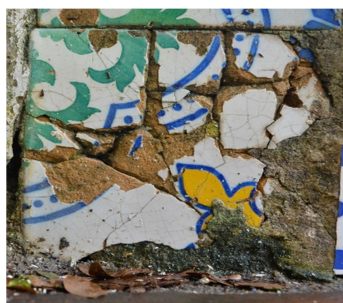
Figura 16. Desagregação – Reação física de esfacelamento e dissolução do corpo cerâmico e vidrado em decorrência de ações físico-químicas deletérias.

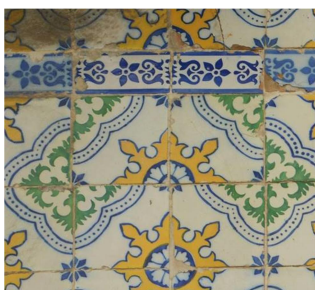
Figura 17. Desordem – Assentamento desordenado dos azulejos no silhar. Os azulejos podem pertencer ao painel, porém, foram colocados em outro local ou fora de posição original.

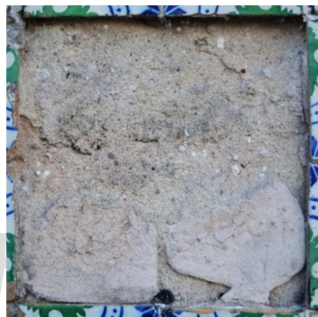
Figura 19. Lacuna – Área de perda total de uma ou mais peças de azulejo.

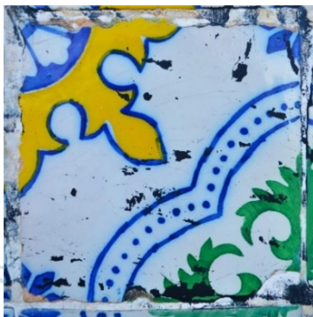
Figura 20. Manchas Superficiais – Sujidades superficiais, sem comprometimento do corpo cerâmico.

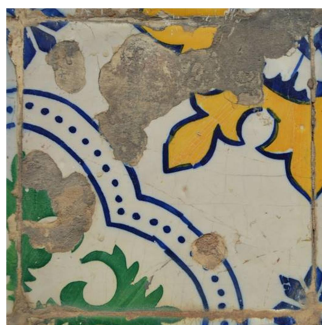
Figura 22. Elementos Espúrios – Agressão à estética e aos materiais do corpo cerâmico, com o emprego de material grosseiro na tentativa de reparo das peças.

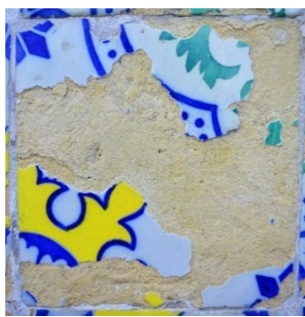
Figura 23. Esfoliação – Desagregação com desprendimento de lâminas (descamação) do vidrado e chacota.

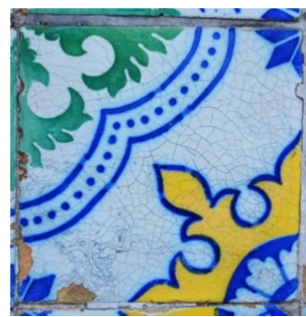
Figura 24. Fissura do Vidrado – Microfissuras da superfície esmaltada que se entrecruzam, geralmente, forma de teia de aranha ou *craquelê*.

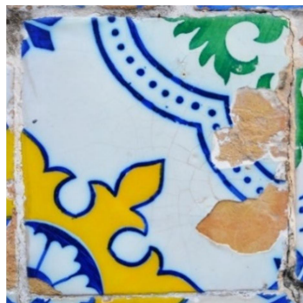
Figura 25. Perda do Vidrado – Destacamento de parte ou totalidade do esmalte do azulejo, sem afetar o corpo cerâmico.

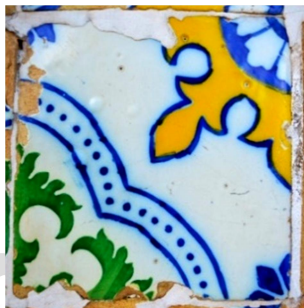
Figura 26. Bolhas – Pequena quantidade de ar (bola ou glóbulo) que se eleva à superfície do vidrado.

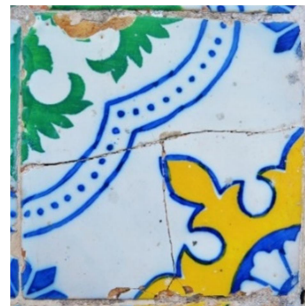
Figura 27. Trinca – Fissura no corpo cerâmico do azulejo, ou seja, uma ruptura das peças cerâmicas.

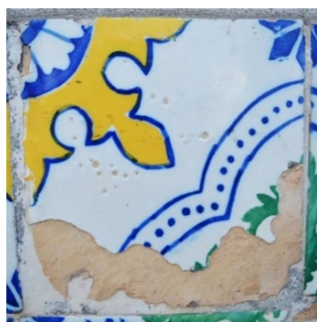
Figura 28. Furos – Área de vidrado delimitada com um poro, ilustrando o estado de degradação imediatamente anterior à queda do vidrado.

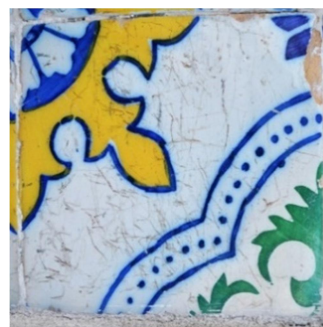
Figura 29. Riscos – Traços, sucros, ou linhas feitos em diferentes proporções na superfície do corpo cerâmico.

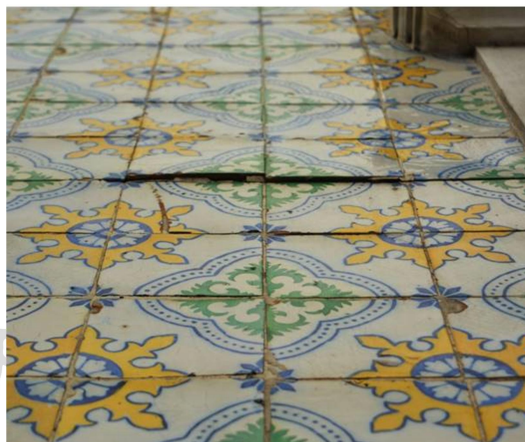
Figura 30. Assentamento Deficiente – Representa o desrespeito pelo espaçamento entre azulejos; a falta de nivelamento ou a colocação errada destes.

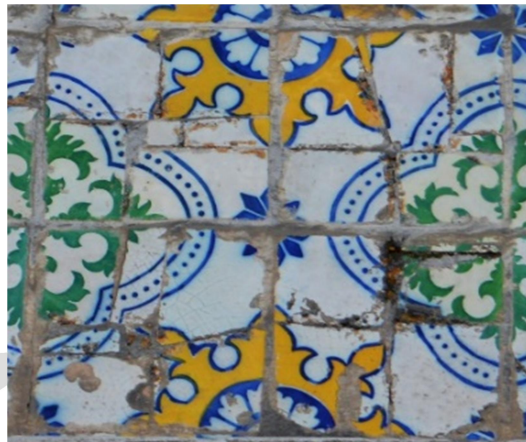
Figura 31. Reintegração – Manufatura de fragmentos de azulejo e vidro para preencher as lacunas volumétricas ou cromáticas.

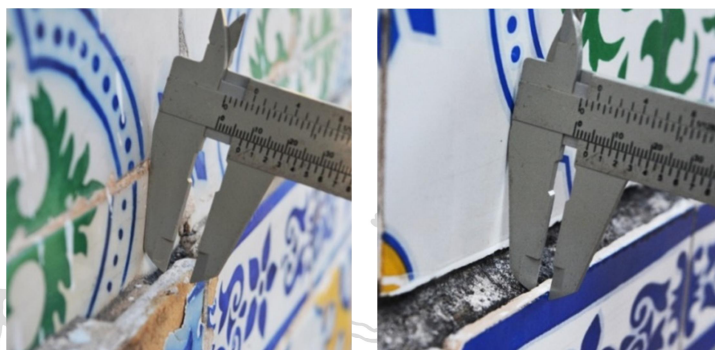
Outras disparidades observadas estão relacionadas à espessura e coloração dos biscoitos. As peças do século XIX apresentam uma coloração mais avermelhada e uma espessura média de 0,8 cm, enquanto as reproduções das décadas de 1970-80 são mais amareladas e com espessura média de 0,5 cm, Figura 53.

Figura 53. Azulejos com espessura de 0,8 cm, (final do século XIX), a direita e azulejos com espessura de 0,5 cm, (réplicas das décadas de 1970-80), a esquerda.

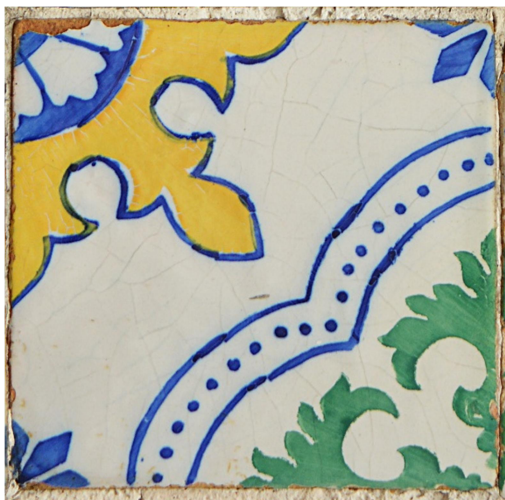
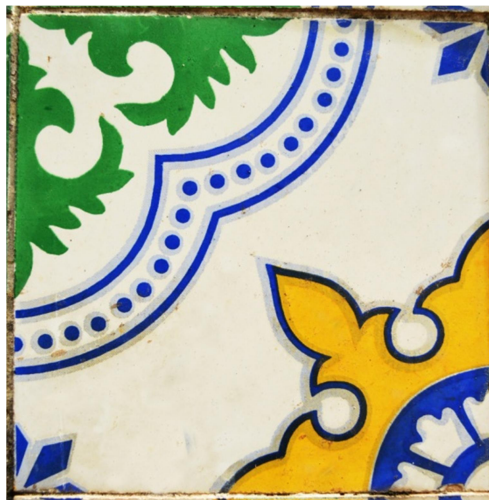
Na pintura que constitui o esmalte dos azulejos foram identificadas técnicas diferentes. Uma é a da pincelada, que se identifica pela descontinuidade, emendas e irregularidade dos traços do desenho. A outra, a da impressão, ou estampada, verifica-se pela perfeição das linhas e pelos pontilhados homogêneos e geometricamente regulares. Essa diferenciação corrobora a hipótese de duas fases, Figura 39.

Figura 39. Comparação entre as técnicas de pintura do vidrado da primeira fase, na qual se empregou a pincelada, (direita) e da segunda fase, (esquerda), na qual se empregou a técnica de impressão. Essa diferenciação identificada visualmente e ao início da pesquisa serviu inicialmente como referencia para os demais marcadores, (composição química, mineralogia, predominância de danos específicos e espessura).
