DESVENDANDO O NAUFRÁGIO DO VAPOR BAHIA, PE, BRASIL (1887): O OLHAR DA ARQUEOLOGIA SUBAQUÁTICA¹

RESUMO

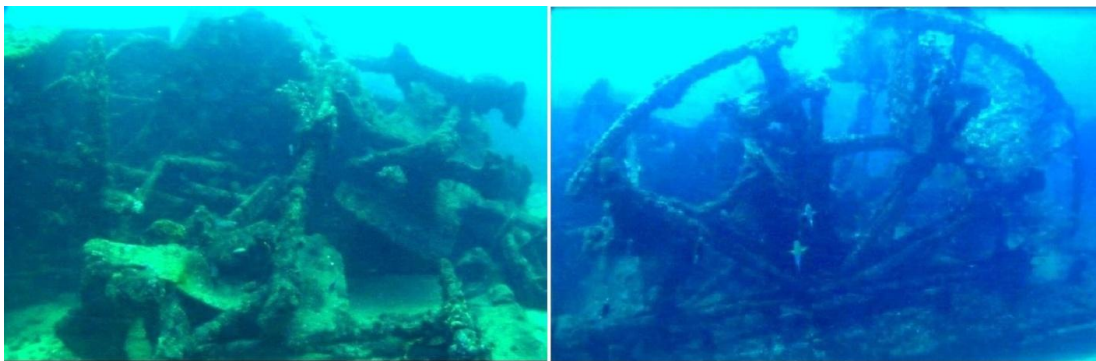
A primeira observação foi que o navio sofreu intervenções posteriores ao naufrágio, não só ambientais (bioincrustação e a incidência das correntes e consequente enterramento de artefatos), mas também antrópica, com a retirada de escotilhas e outras peças de valor comercial, deixando-o parcialmente desmantelado e com chapas fora da posição natural. Foi percebido, também, que o lado de boreste comparado ao de bombordo está consideravelmente mais deteriorado. As principais avarias observadas foram o estado das bochechas e rodas-de-pás, sendo as do bordo direito as mais significativas.

Imagem 2: Rodas-de-pás de boreste (à esquerda) e bombordo (à direita).

A diferença mais significativa entre os bordos estão nas rodas-de-pás. Não há explicação plausível para que a roda-de-pás de boreste esteja mais destruída que a de bombordo, senão pelo abalroamento com o Pirapama. Como o rasgo se deu a partir da bochecha de boreste do Bahia, a embarcação fez uma ligeira banda e afundou, tocando primeiro com a popa e batendo com parte da roda de boreste, que estava em movimento, no leito marinho, acomodando-se em seguida na posição de navegação. Como ambas as rodas estavam em funcionamento, o choque das pás de boreste com o fundo do mar acarretou no desmembramento e conseqüente desmantelamento daquela roda.
