MAPEAMENTO DE DANOS DOS AZULEJOS HISTÓRICOS DO PAINEL FUGA PARA O EGITO, CATEDRAL DE SÃO SALVADOR DO MUNDO – OLINDA - PE

Henry S. Lavallo Sullasi¹
Paulo Martin Souto Maior¹
Suely Cisneiros Muniz²
Yuri Menezes Freitas³

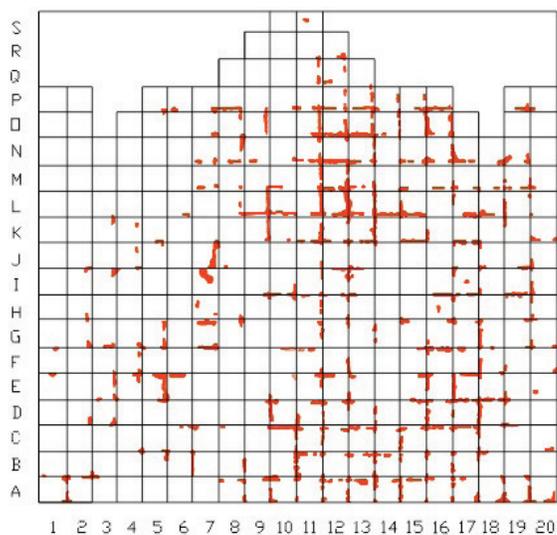
Tendo em vista os dados acima, pode-se constatar as patologias mais gritantes. Das peças, 87,73% possuem esfoliação, sendo esta a patologia de maior porcentagem observada. Em segundo lugar vêm as manchas superficiais, visíveis em 65,95% dos azulejos. A terceira patologia de maior porcentagem foi a de elementos espúrios, com 20,86% de azulejos. Alguns danos, como contaminação, concreção, eflorescências e perda do vidrado, não foram identificados neste levantamento.

Por último cabe acrescentar que a grande incidência da esfoliação, que tem como principal causa as alterações físicas dos materiais e ação mecânica por infiltrações, podem indicar uma má qualidade na produção destas peças. Falhas em qualquer etapa do processo da tecnologia produtiva cerâmica, sobretudo na fase de adensamento da pasta ou durante a queima, podem acarretar em danos futuros ao corpo cerâmico. O período histórico, no qual estes azulejos estão enquadrados, aponta que houve uma necessidade no aumento da produção para atender a demanda, incluindo as exportações para o Brasil, acarretando uma confecção mais ágil, afetando negativamente na qualidade das peças.

Figura 3A: Mapeamento das Esfoliações. Total de peças: 286. Percentagem: 87,73%,

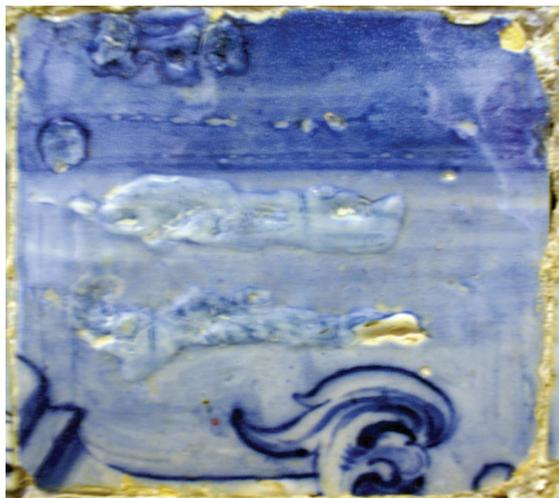
Figura 3B: Nesta peça é observável a presença de bolhas em seu vitrado, decorrente de falhas durante a produção da peça. Ao longo do tempo, houve esfoliação (conforme incidência representada na figura 3A) do corpo cerâmico e do vitrado, sobretudo nas extremidades.

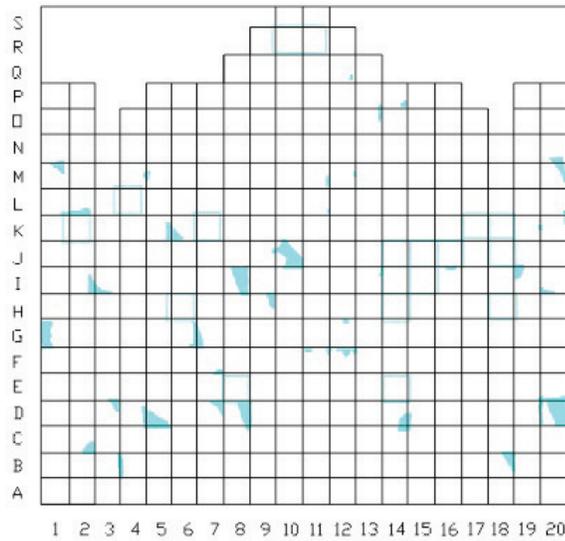
Figura 4A: Mapeamento dos Elementos Espúrios. Total de peças: 68. Percentagem: 20,86%.

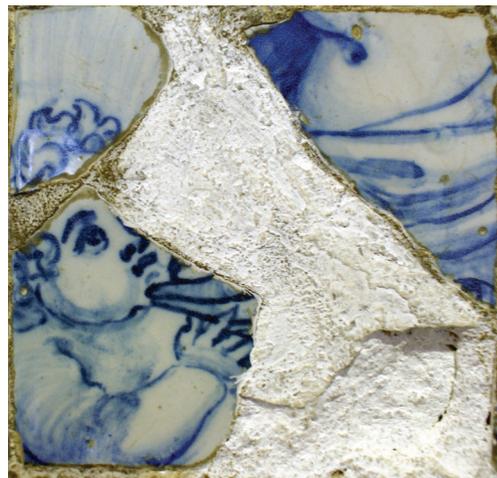
Figura 4B: Detalhe de um azulejo apresentando perda, que é a ausência de uma ou mais partes de uma peça, ocasionada pela degradação do corpo cerâmico devido à umidade ou a impactos. Na tentativa de recuperar a perda, foi adicionado um elemento espúrio (representado na figura 4A), o que pode comprometer a integridade desta e das demais peças do painel, potencializando outros danos.

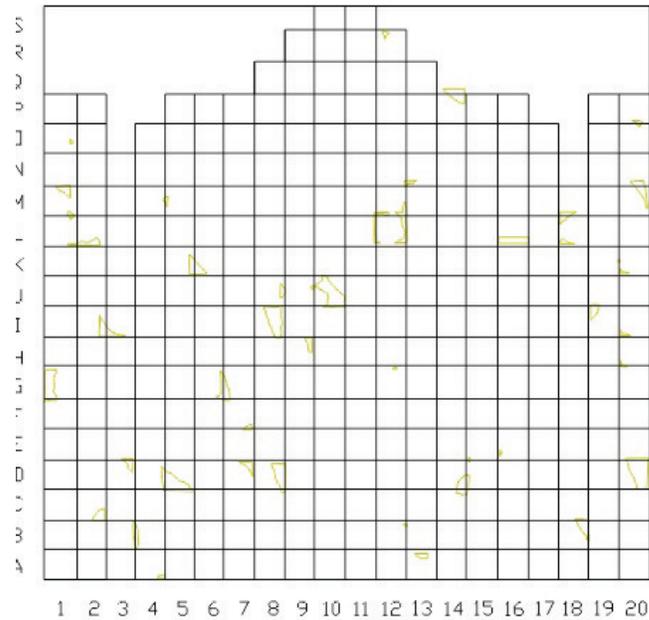
Figura 5A: Mapeamento das Perdas. Total de peças: 53. Percentagem: 16,26%

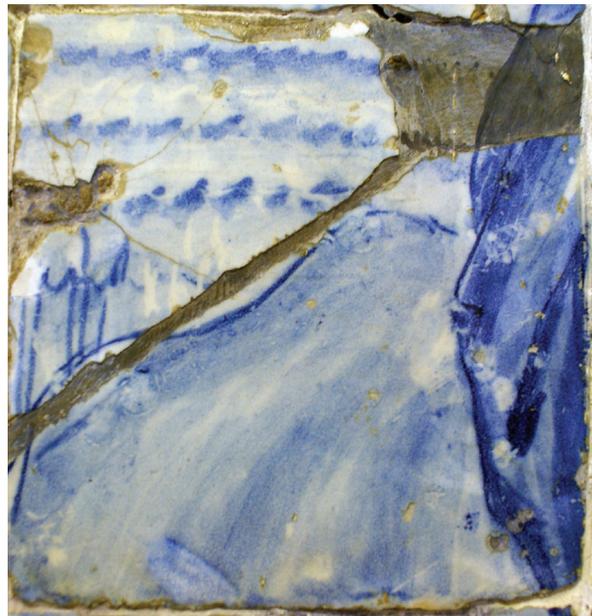
Figura 5B: Azulejo com trinca transversal ou perda (representada na figura 5A); adição de elemento espúrio e recomposição de pintura na sua extremidade superior direita; esfoliação nas bordas; manchas superficiais; e fissuras no vidrado ou gretagem.

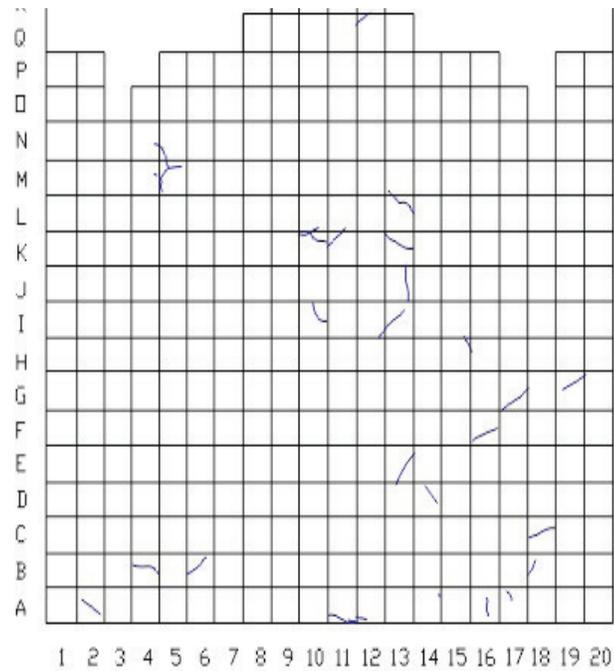
Figura 6A: Mapeamento das Trincas. Total de peças: 33. Percentagem: 10,12%

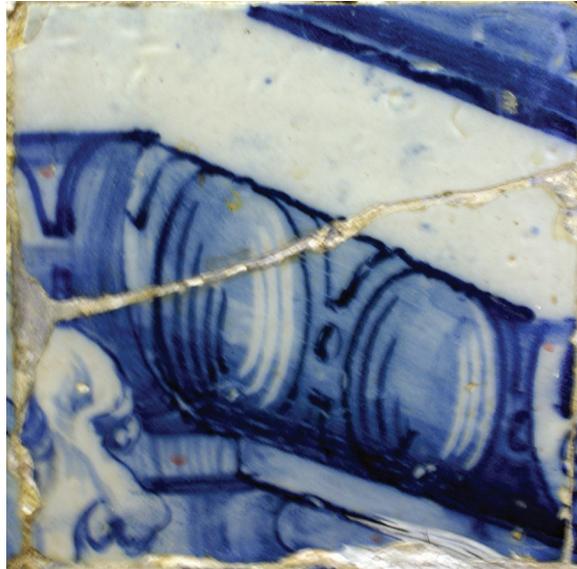
Figura 6B: Peça apresentando trinca (figura 6A), decorrente da reação física do corpo cerâmico às tensões físicas a ele aplicadas. Além da trinca, identificam-se também nesse azulejo a ocorrência de esfoliação, de manchas superficiais e a adição de elementos espúrios.

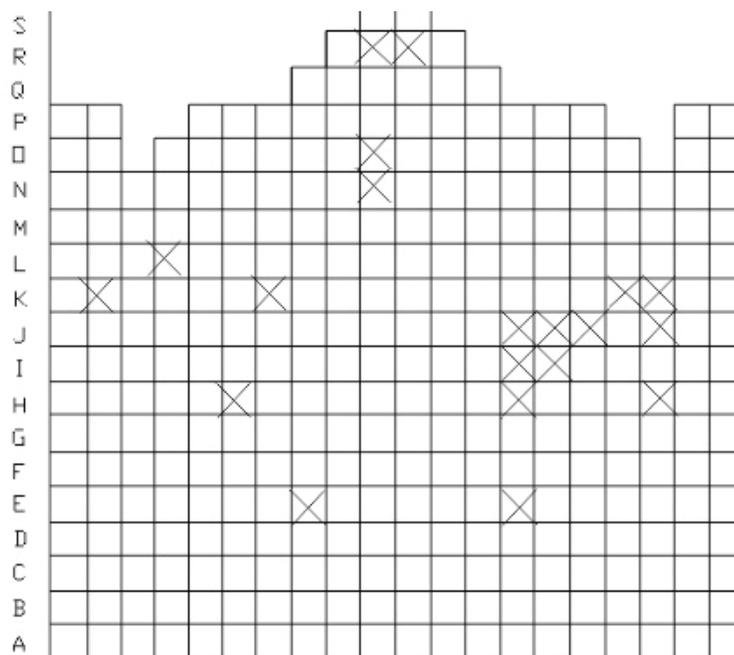
Figura 7A: Mapeamento das Lacunas. Total de peças: 23. Percentagem: 7,06%

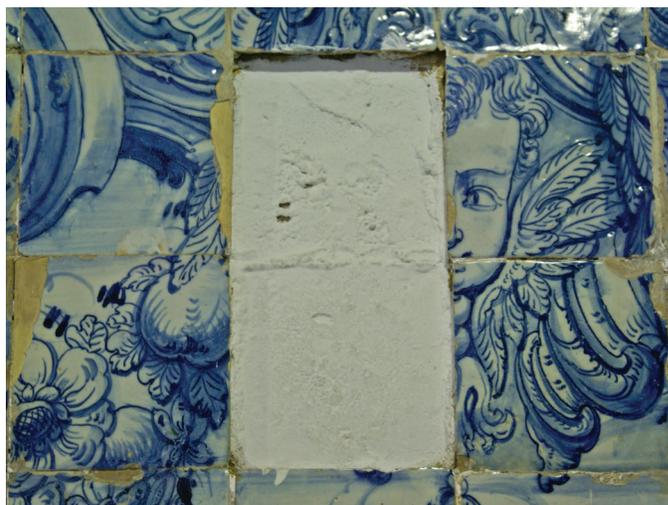
Figura 7B: Detalhe da parte superior do painel, onde há ausência de duas peças, caracterizando lacunas (figura 7A). Neste caso observa-se que os azulejos no entorno destas lacunas apresentam-se esfoliados, dano bastante recorrente neste painel.

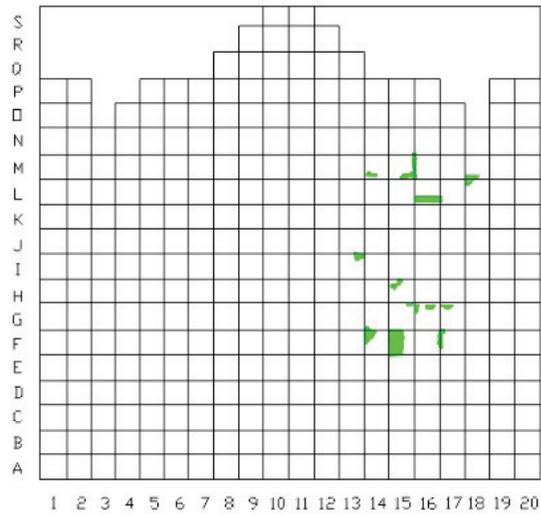
Figura 8A: Mapeamento das Recomposições de Pintura. Total de peças: 12. Percentagem:

3,68%

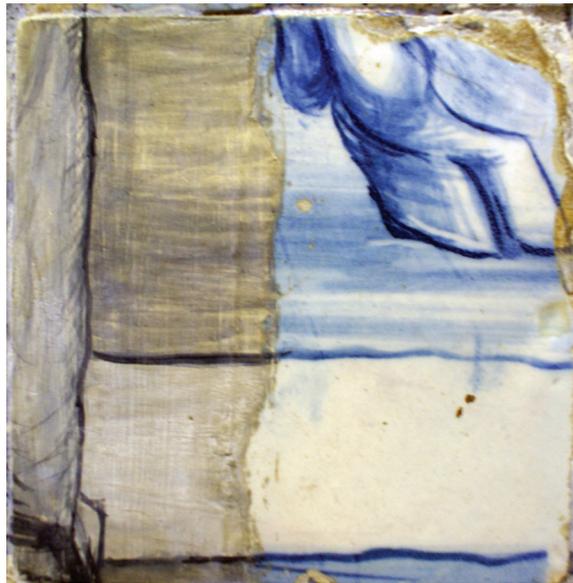
Figura 8B: Detalhe de uma peça apresentando esfoliação em sua extremidade superior direita, somada a perda com adição de elemento espúrio e, sobre este, uma tentativa de recompor a pintura a frio (figura 4A), localizada na porção esquerda da peça.

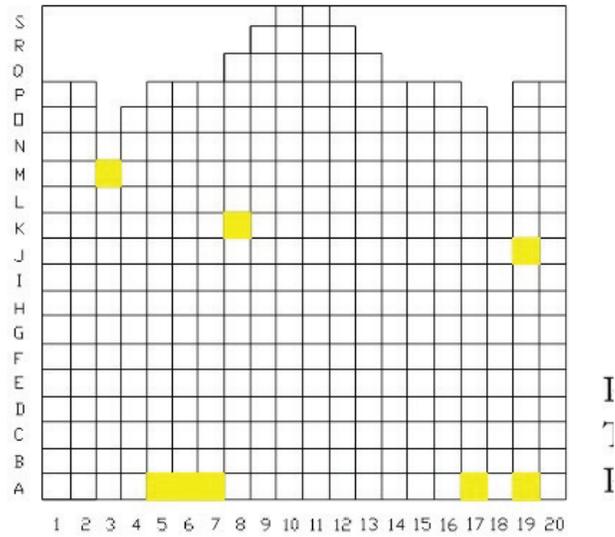
Figura 9A: Mapeamento das peças em Desordem. Total de peças: 7. Percentagem: 2,15%

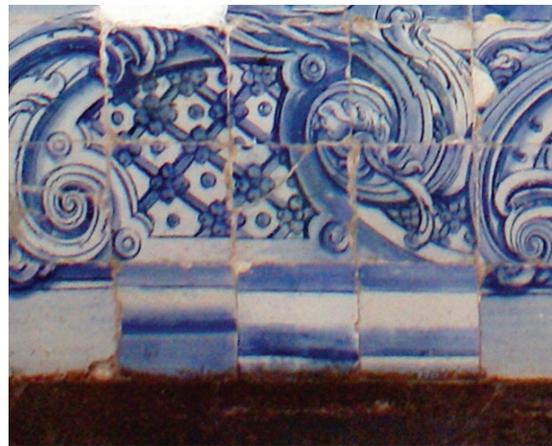
Figura 9B: Azulejos localizados na parte inferior do painel, onde são verificadas três peças em desordem (figura 9A), assentadas na primeira linha de azulejos, em contato com o piso. Tais peças não são pertencentes à composição gráfica do painel e foram assentadas para suprir lacunas decorrentes da degradação das peças originais.
