# **APLICAÇÃO DE ELEMENTOS FINITOS EM ALVENARIAS HISTÓRICAS: A IGREJA DE NOSSA SENHORA DO AMPARO EM OLINDA-PE**

**Paulo Martin Souto Maior  
Anne-Marie Pessis  
Sílvio Ricardo de Sampaio Ribeiro  
José Luis Mota Menezes**

Este artigo é produto de uma pesquisa financiada pelo CNPq no programa de Pós-graduação em Arqueologia e Preservação Patrimonial da Universidade Federal de Pernambuco. Teve como objetivo a comparação de esforços normais em alvenarias estruturais entre modelos numéricos, através de elementos finitos e modelos experimentais. Após o estudo da relação de discrepância e aproximação entre esses métodos, aplicou-se um modelo numérico para análise das patologias das fissuras da igreja de Nossa Senhora do Amparo, em Olinda, Pernambuco.

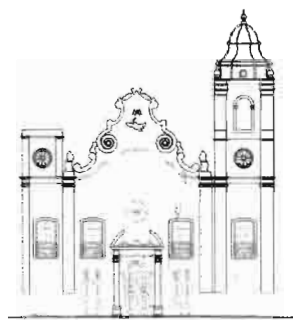
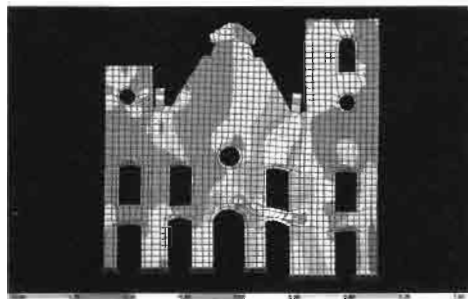
As fissuras ocorrem na fachada frontal e lateral direita e podem ser divididas em três patologias. Na primeira, na fachada frontal, verifica-se que a hipótese de cálculo obteve resposta semelhante à situação que se observa na edificação. Assim, a patologia recai sobre um recalque diferencial da torre, com distorção angular nos planos das fachadas frontal e lateral direita, conforme as figuras 16 e 17.

O modelo numérico determina justamente o local onde existe uma fissura real, ou seja, representa-se, com bastante aproximação, através de um modelo homogêneo e geometricamente regular, um elemento físico, heterogêneo e irregular.

**Figuras 16 e 17: Comparação entre o modelo numérico e o modelo físico para esforços normais de tração na fachada frontal. Pode-se identificar a aproximação e eficácia da análise por elementos finitos através da correlação entre a fissura registrada na fachada da edificação e a área, mais clara, no modelo numérico, que representa o cisalhamento nos planos limites das fissuras. Nesse caso, decorrente de recalque diferencial da torre sineira.**

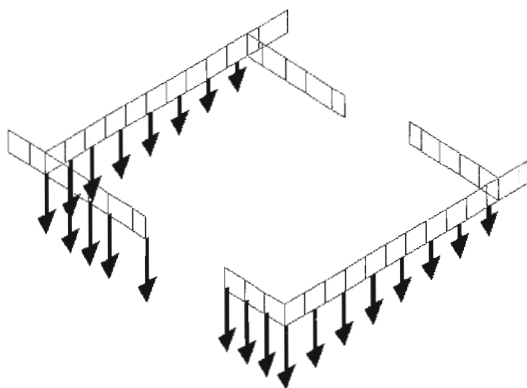
**Figura 18: No modelo numérico, aplicaram-se, na base da torre sineira e para simulação do recalque, os deslocamentos verticais crescentes com intervalos de 0,5 até 3,00 centímetros.**

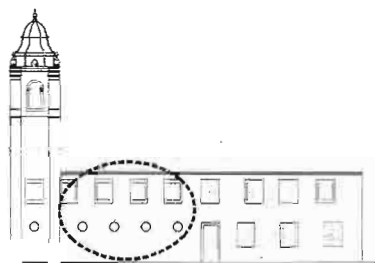
A **terceira** patologia ocorre na fachada lateral direita, contígua à torre sineira. Nesse ponto, o modelo por elementos finitos não permitiu chegarmos a uma representação precisa, como nos casos anteriores. São três fissuras que apresentam inclinação e orientação semelhantes.

Foi possível simular o comportamento mecânico das duas primeiras fissuras próximas à torre sineira. Entretanto, há um intervalo entre a segunda e a terceira que não resultou demonstrável no modelo numérico.

Mesmo assim, podemos perceber que o modelo analisado apontou para a hipótese que, ao recalcar a torre sineira, houve tração nas paredes do primeiro pavimento, pois são mais esbeltas (0,55 metro) do que as do térreo (1,00 metro).

Partindo dessa constatação, configurou-se o sistema de modo que as paredes do térreo, especificamente nesse trecho, funcionassem, devido a sua espessura, como corpos rígidos. Como consequência, as paredes do primeiro pavimento, devido à espessura inferior, não resistiram aos esforços de tração decorrentes dos movimentos diferenciados provocados pelo recalque da torre. Vale salientar também que as aberturas, ou seja, as janelas no primeiro pavimento diminuem a seção no plano horizontal da parede, enfraquecendo, portanto, todo o sistema estrutural da parede do primeiro pavimento.

Nesse contexto, as fissuras detectadas nas paredes da edificação são típicas de recalques diferenciais de fundações, causadas por movimentações na interação solo-estrutura com elementos de fundações devido às características geológicas do solo.<sup>18</sup>

**Figuras 21 e 22: Mapeamento de danos e representação de deslocamentos nodais e da concentração de esforços normais de tração, gerando cisalhamento na parede do primeiro pavimento da fachada lateral direita, decorrente do recalque da torre sineira.**

Vale ressaltar, para fins de intervenção e restauração, que a análise por elementos finitos deve ser adotada como instrumento complementar à prospecção arqueológica, através da qual se identificam os tipos de tijolos e aglomerantes, além dos aspectos já mencionados de configuração, arranjo e paginação das alvenarias.<sup>19</sup>

Ainda como instrumento complementar à prospecção arqueológica, caberia uma análise geotécnica associada à mecânica da estrutura, que serviria para mensurar numericamente os recalques diferenciais na edificação. Por último, seria possível monitorar a movimentação e a progressão ou estacionamento das fissuras com instrumentos de extensometria não destrutivos.
