SUTILEZAS DE UMA RESTAURAÇÃO

Paulo Martin Souto Maior

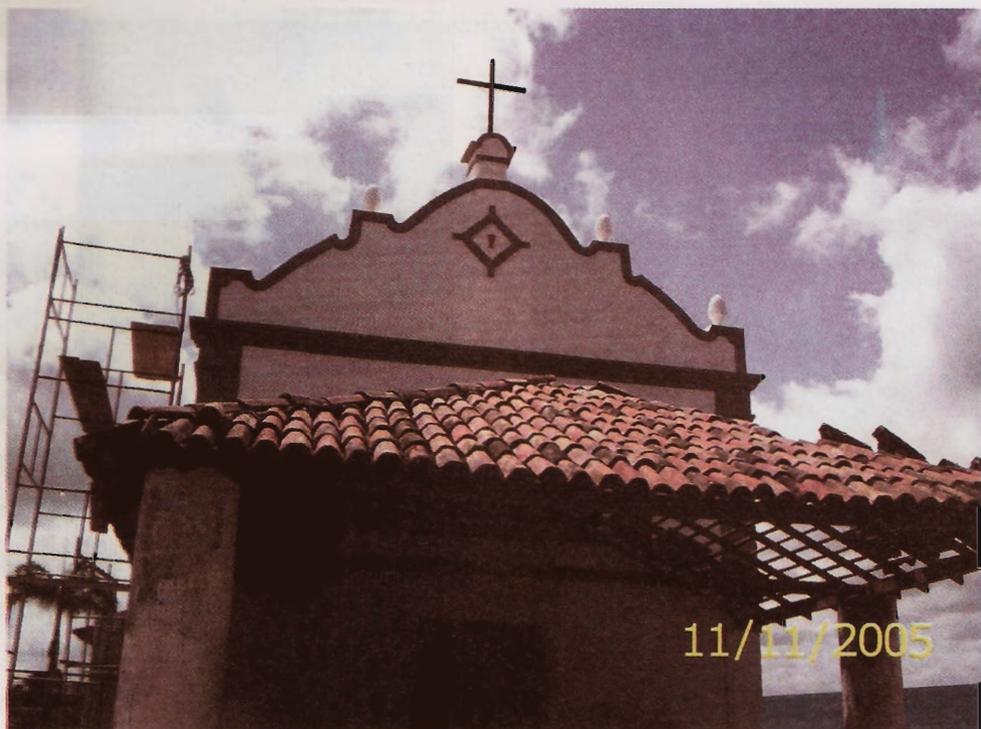
Ilustração 01

1. Originalmente, a base da cruz no frontispício, possuía um desenho diferente ao que foi executado. Vale registrar que se advertiu ao construtor, durante a obra, mas parece que a ânsia inventiva não permitiu sua reconstrução conforme as fotografias. Ilustrações 01 e 02.
2. O arremate do copiar mais parecia o beiral de uma casa de praia. Ilustração 02.
3. As pinhas do frontispício possuem proporção e desenho diferentes ao original. Ilustrações 01 e 02.
4. Para impedir acúmulo de umidade nas alvenarias recomendou-se tinta a base de cal, mas aplicou-se revestimento a base de látex. Em pouco tempo aparecerão as típicas “barrigas” ou bolhas nas paredes.

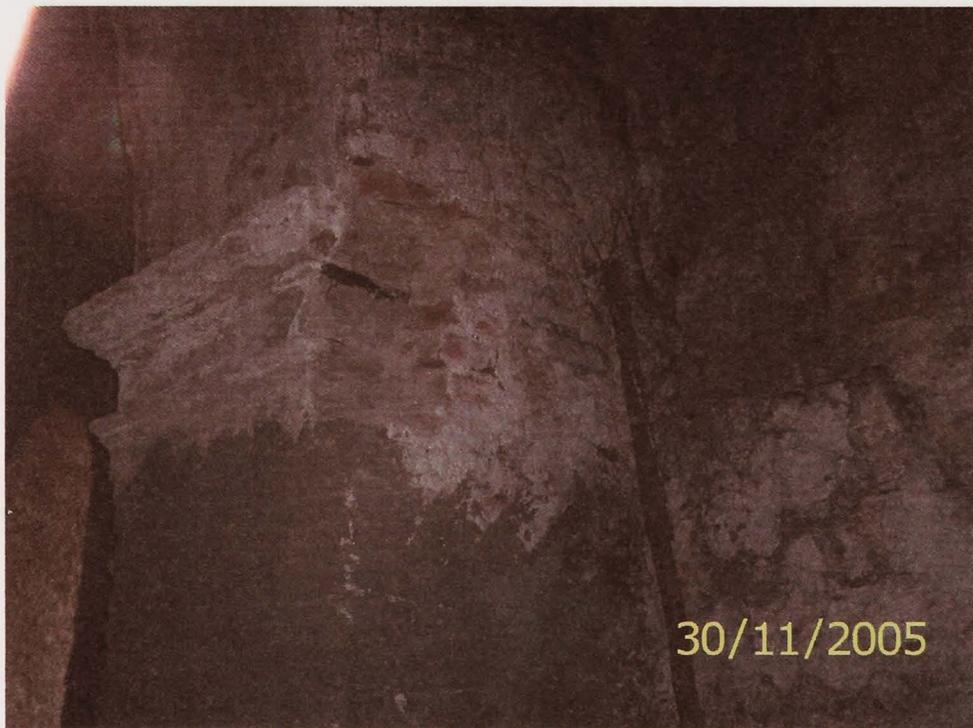
Ilustração 03

7. Conceitualmente, o projeto arquitetônico, não tinha intenção de diferenciar visualmente os elementos construtivos. Ilustração 10. Percebe-se este aspecto nos cunhais em cantaria, pois a idéia era recobrir tudo com argamassa de areia e cimento (chapisco). Ilustrações 04, 05 e 08. O mesmo acontece com a paginação da alvenaria onde se identificam antigas aberturas, como no caso da ilustração 09 que deflagra uma antiga porta. Nada disso seria deixado à mostra. Mais um caso, o da teia de comunhão, e da qual identifica-se registro na base da coluna do arco do cruzeiro. Ilustração 3.

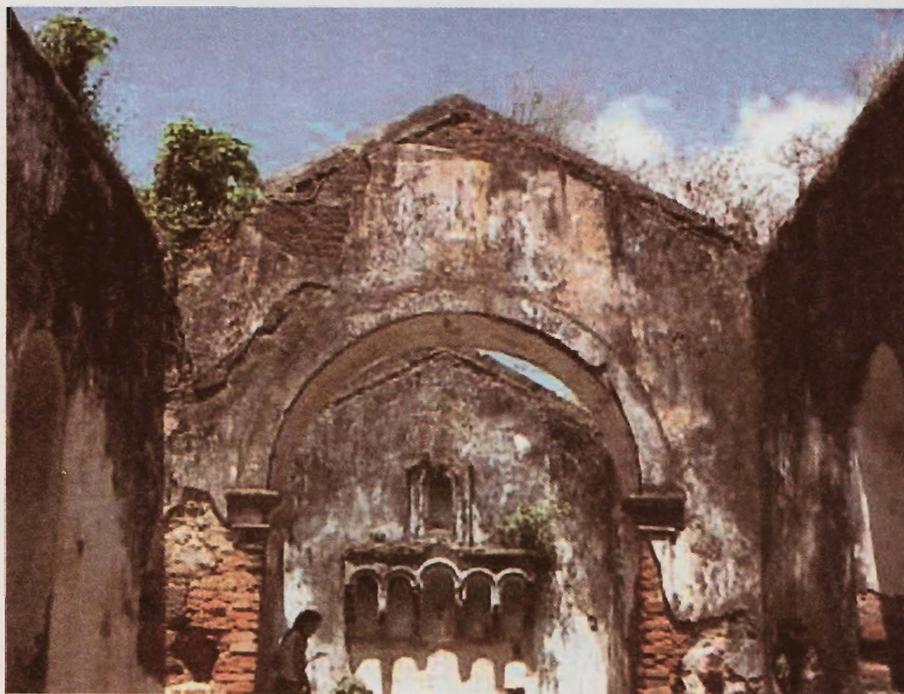
Ilustração 11

8. Entre esses deslizos, o mais gritante recai sobre o altar-mor. Vale acrescentar que, quando iniciaram a obra de restauração, ainda havia registro do antigo altar. Ilustrações 11 e 06. Tanto que, no projeto, consta: *“altar construído em última reforma sem significado histórico e será removido por se encontrar parcial (sic) destruído”*.
