## PROBLEMAS PATOLÓGICOS NA IGREJA DE NOSSA SENHORA DA MISERICÓRDIA EM OLINDA, PERNAMBUCO

### *PATHOLOGICAL PROBLEMS AT THE MISERICÓRDIA CHURCH IN OLINDA - PERNAMBUCO*

O artigo apresenta as principais patologias encontradas na Igreja de Nossa Senhora da Misericórdia obtidas por meio de uma inspeção predial e apresenta o mapa de danos da fachada inspecionada com o intuito de documentar os danos atualmente presentes na edificação para que se possa criar estratégias de manutenção corretiva e preventiva.

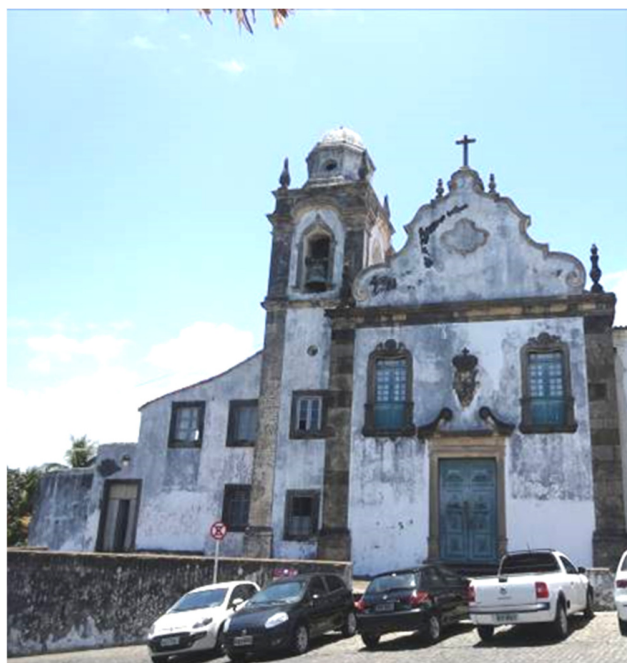
Outra diferença cromática é constatada nas pedras de arenito que compõem as cantarias da fachada. Neste caso, verifica-se que os blocos pétreos que constituem os pilares de sustentação do frontispício e as cantarias das zonas superiores da edificação apresentam sujidades com aspecto enegrecido. Esta coloração é decorrente da deposição de sujidades nos poros da pedra de arenito e desgaste natural das cantarias pela ação do intemperismo e de atmosferas com presença de dióxido de carbono, que, quando dissolvido em água, forma o ácido carbônico. Segundo Almeida (2005), os calcários, as argamassas, a cal e os mármore, quando submetidos ao ácido carbônico, podem ser transformados e gradativamente dissolvidos. Esta condição é mais evidenciada em rochas areníticas, pois uma vez mais porosas, a penetração da água é mais profunda contribuindo para a propagação das sujidades ao longo da extensão das cantarias.

Figura 3. Sujeidades na Igreja da Misericórdia.

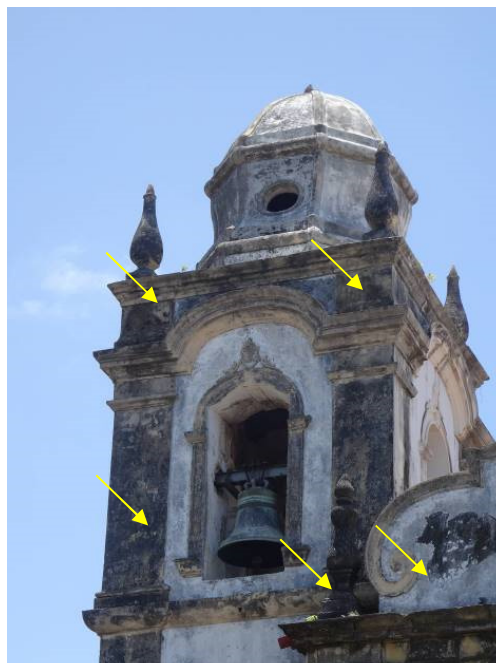
Situada em um elevado distante cerca de 800 metros do mar, a Igreja da Misericórdia tem sua fachada principal voltada para Sudeste. Devido à dificuldade em acessar as demais fachadas, seja por construções adjacentes, seja por dificuldades de visualização, a inspeção desta edificação restringiu-se à análise da fachada frontal. No entanto puderam-se constatar diversas anomalias entre elas, a mais comum, foi a deposição de sujidades, em que alguns pontos do edifício observou-se o desenvolvimento das sujidades para um quadro de crosta negra. Na Figura 3 percebe-se a fachada vistoriada e na Figura 4 o coruchéu, os pináculos e os pilares em torno do sino apresentam a formação de biofilmes com formação de sujidades.

Figura 4. Coruchéu, pináculos e cantarias com sujeidades.

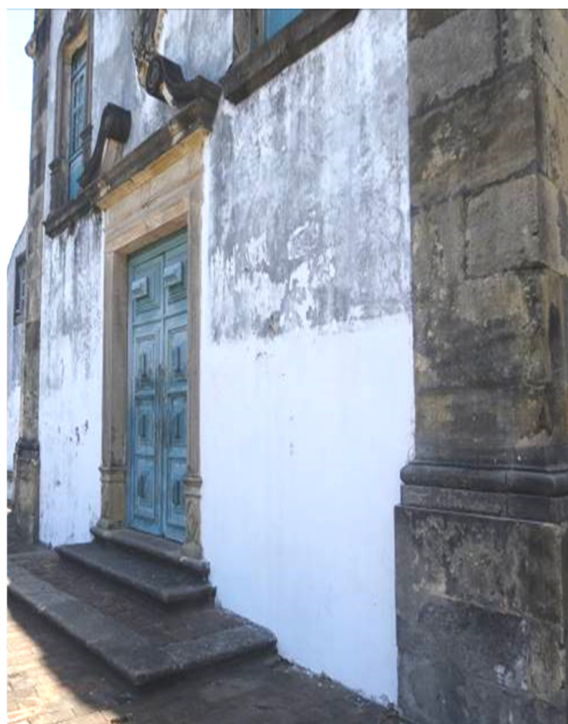
Visando encobrir eventuais pichações, a paróquia realizou caiação nos pontos em que ocorreram esses danos, por isso percebe-se diferentes tonalidades na fachada (Figura 5).

Figura 5. Fachada com caiação parcial.

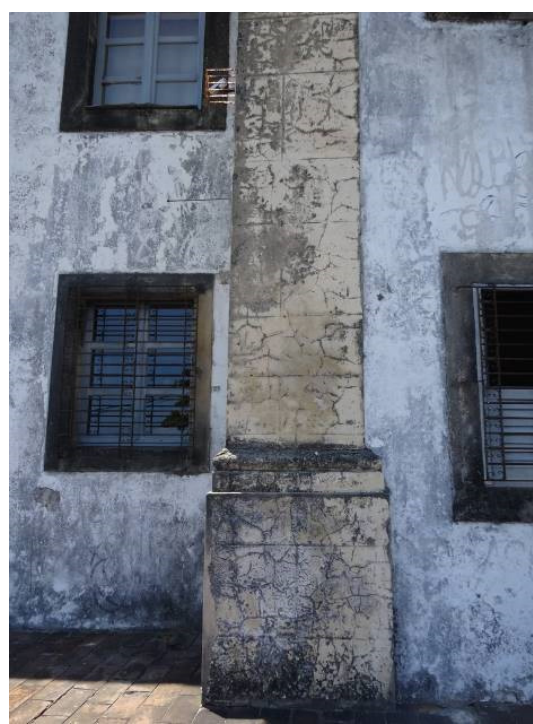
Figura 6. Fissuras aleatórias no pilar central (cantaria).

Observou-se um quadro fissuratório ao longo dos pilares centrais da igreja. As fissuras eram por vezes superficiais, avançando sobre a camada de revestimento, e pouco espessas e sua geometria possuía um padrão aleatório (Figura 6).

Sugere-se que este padrão fissuratório pode ter se originado pelo fenômeno da erosão alveolar que por meio da cristalização de sais solúveis (através da ação de ventos e temperaturas elevadas) originam esta desagregação superficial. Neste sentido, sugere-se a necessidade de fechamento seja com reboco sobre a cantaria ou a colocação de capa de pedra (próteses) sobre os pontos desgastados. Importa ainda salientar que de acordo com Almeida (2005), a não correção deste problema promove a deposição de sujidades e o aumento da superfície cristalizada levando a um acréscimo na quantidade de fissuras e um maior desgaste das superfícies pétreas.

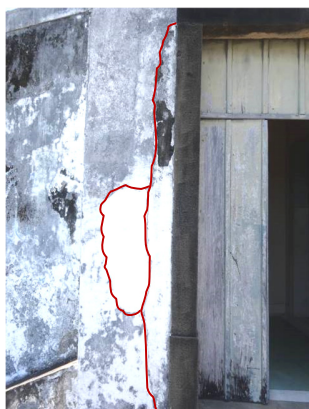
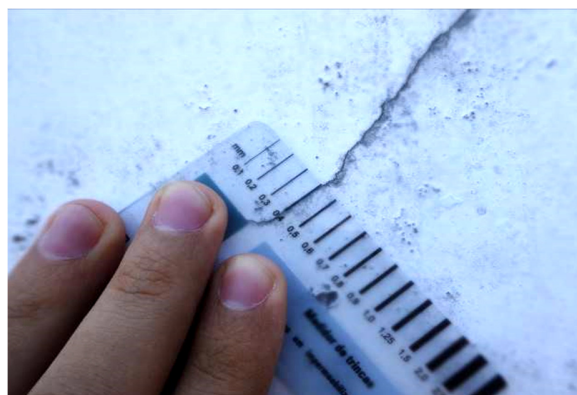
Outras fissuras foram constatadas próximas à porta de acesso lateral. Estas fissuras também são superficiais e de pouca espessura (0,4 mm) e possuem uma geometria definida em linhas verticais sugerindo problemas de aderência entre a porta e as cercaduras, possivelmente ocasionadas por dilatações térmicas entre diferentes materiais (Figuras 7 e 8).

Figura 7. Fissura vertical e descolamento do reboco. Fonte: acervo próprio (2022).

Figura 8. Medida da abertura da fissura com fisurômetro. Fonte: acervo próprio (2022).

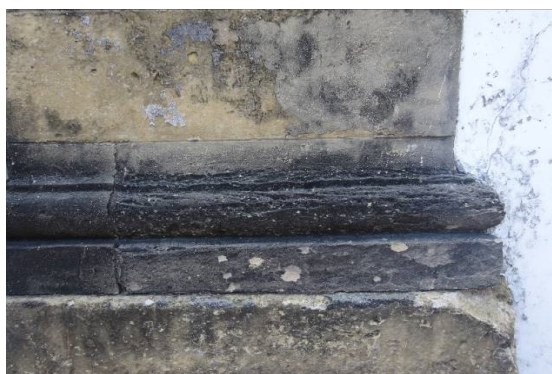
As cantarias apresentavam diversas anomalias, lacunas e perdas de seção podem ser observadas tanto no brasão quanto na cercadura da entrada principal da igreja, assim como nas cimalthas (Figuras 9 e 10); descamação, pitting e desagregação granular puderam ser identificadas nos pilares (cunhais), embasamentos e cercaduras (Figuras 11 e 12).

Figura 9. Descamação e perda de seção no embasamento dos pilares. Fonte: acervo próprio (2022).

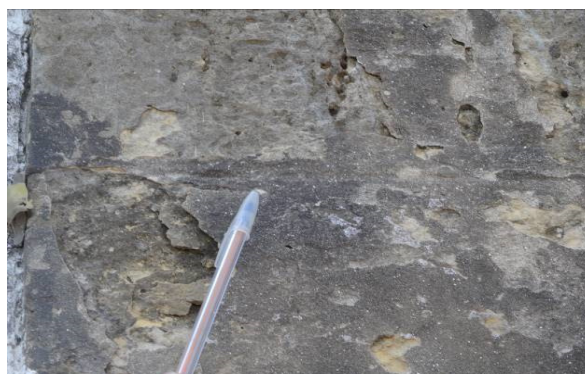
Figura 10. *Pitting* e desagregação granular nos pilares de rocha arenítica. Fonte: acervo próprio (2022).

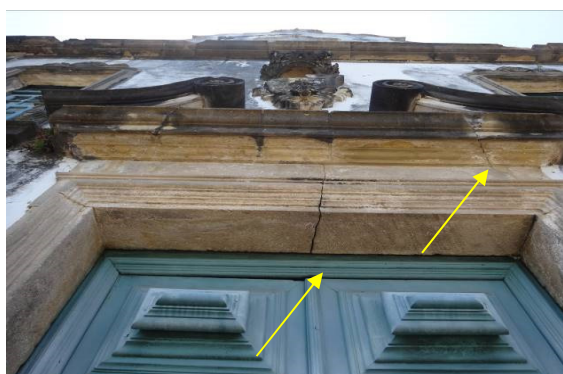
Figura 11. Fendas e sujidades na cercadura da entrada principal. Fonte: acervo próprio (2022).

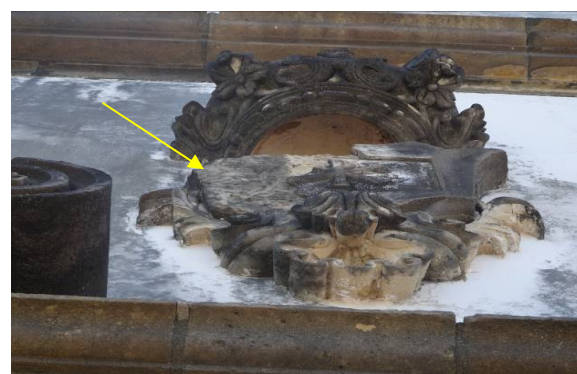
Figura 12. Lacunas e perda de seção em cantaria (Brasão da Sta. Casa da Misericórdia). Fonte: acervo próprio (2022).

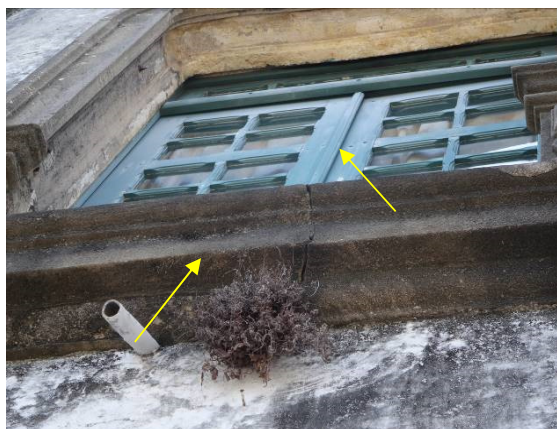
Ainda nos encontros entre as cantarias e as paredes, verificou-se a presença de vegetação, especialmente nos pontos próximos a pontos de drenagem e deságue pluvial (Figuras 13 e 14).

Figura 13. Fissuras e vegetação na cercadura da janela. Fonte: acervo próprio (2022).

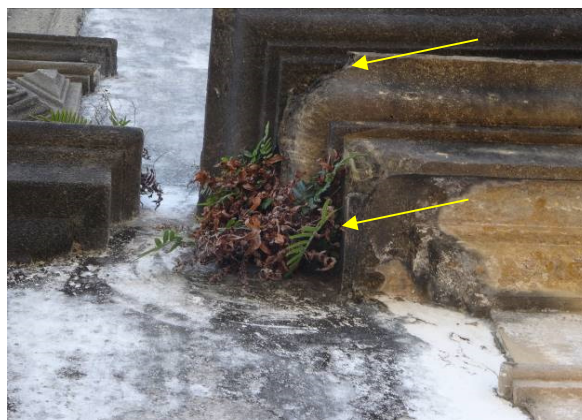
Figura 14. Vegetação e perda de seção (lacunas) na cantaria. Fonte: acervo próprio (2022).

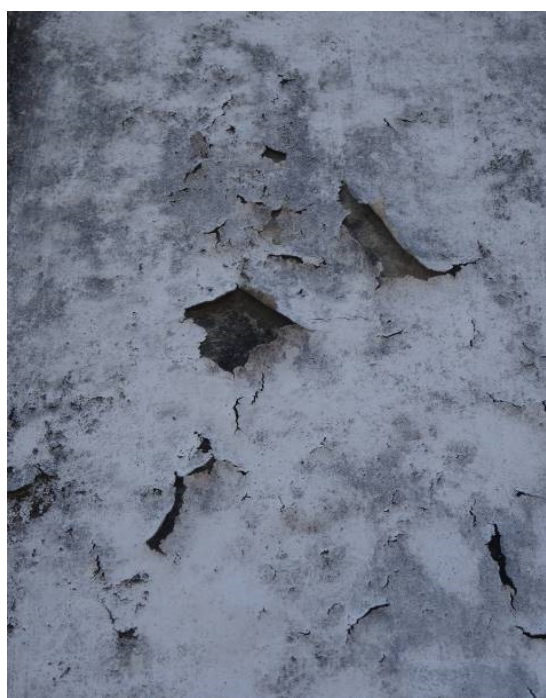
Figura 15. Descolamento da camada de pintura. Fonte: acervo próprio (2022).

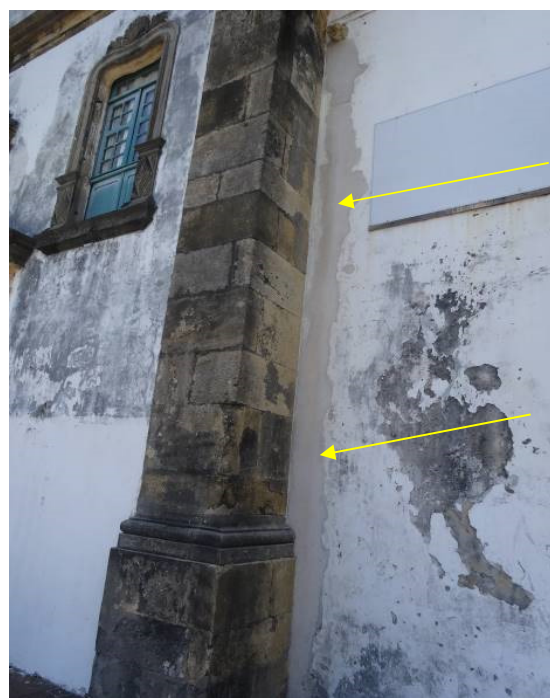
Figura 16. Intervenção com uso de cimento. Fonte: acervo próprio (2022).

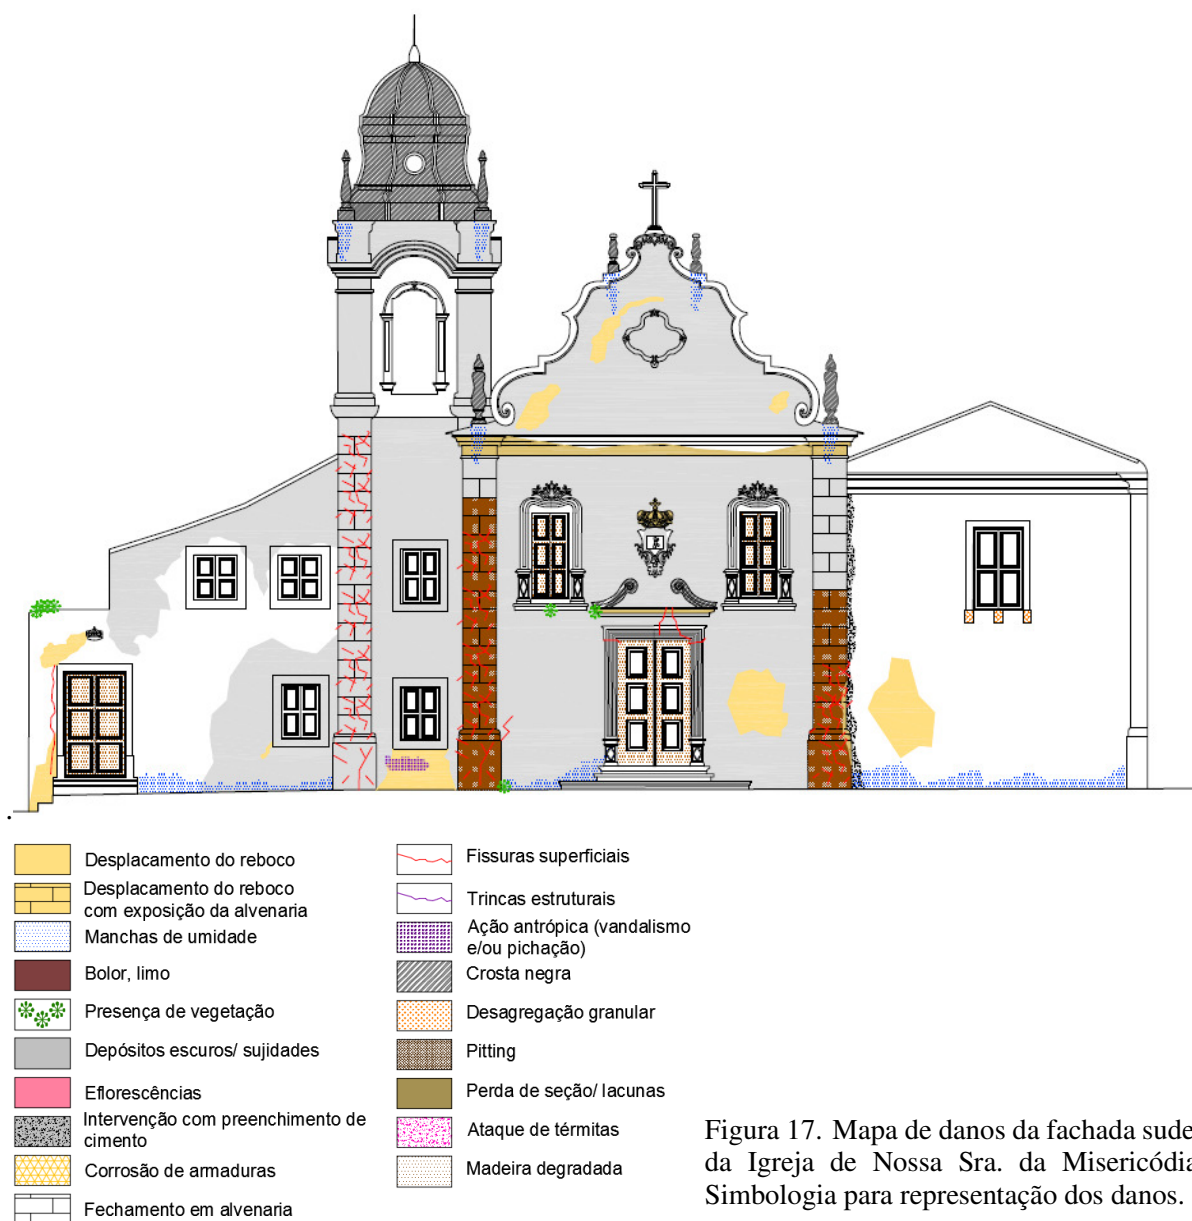
Figura 17. Mapa de danos da fachada sudeste da Igreja de Nossa Sra. da Misericórdia e Simbologia para representação dos danos.

O Mapa de Danos da Fachada Sudeste da Igreja de Nossa Senhora da Misericórdia (Figura 17) indica que as sujidades também se apresentam de forma homogênea em toda a edificação (rebocos e cantarias). Contudo as manifestações patológicas nas cantarias estão bastante evidentes. Nos

pilares do campanário e do frontispício verifica-se um elevado processo erosivo das rochas, de sorte que fissuras superficiais e *pitting* com vários alvéolos de maiores diâmetros foram constatadas em quase toda sua extensão.

Cabe destacar que, nas cercaduras da porta principal, perceberam-se fissuras e não seria exagero afirmar que por esse motivo as tonalidades das cantarias se encontravam lteradas, sugerindo um processo de alteração cromática e formação de crosta negra, que deverá ser confirmado por meio de ensaios laboratoriais.
