## Características Morfossedimentares e Erosão Costeira na Praia Estuarina do Caripi (Barcarena, Pará) Antes e Após a Construção da Nova Orla

## Morphosedimentary Characteristics and Coastal Erosion at Caripi Estuarine Beach (Barcarena, Pará) Before and After Construction of the New Waterfront

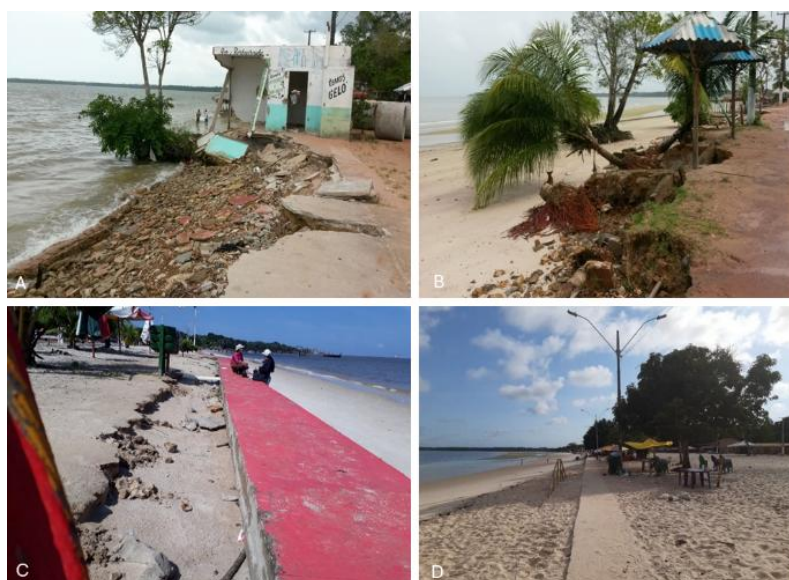
Vulnerabilidade à erosão costeira - A partir dos registros apresentados por Sousa (2018) é possível traçar um comparativo entre a situação da praia do Caripi antes e após a construção da nova orla. A região apresentava grande impacto de erosão, evidenciado pela destruição de

construções, tombamento de árvores e diminuição do pós-praia, antes da revitalização da orla do Caripi (Figura 5a e 5c). Dentre os indicadores de erosão costeira listados por Bush et al. (1999), verificava-se indícios tanto de Erosão Severa (3 - canais de escoamento/escavações naturais na zona de espraçamento, 6 - pós-praia com acúmulo de areia, 7 - presença de infraestruturas urbanas danificadas); como de Erosão moderada (9 - depósitos de talús/fragmentos vegetais, 10 - troncos de árvores expostos na praia, 11 - praia estreita ou somente com área coberta por espraçamento de ondas, 12 - presença de leques de transposição e escorrimento, 13 - vegetação efêmera ou tombada ao longo da linha de escarpa).

**Figura 5.** Danos provocados pela erosão costeira em 2016, antes da construção da nova orla: rupturas em calçada e quiosque (A); destruição parcial da via com tombamento de vegetação na margem (B). Danos provocados pela erosão costeira em 2019 e 2020: enfraquecimento reverso da calçada, após o muro de gabião (C); avanço de areia da praia para o pós-praia (soterramento do muro) (D). Fonte: Registros pelos autores da pesquisa.

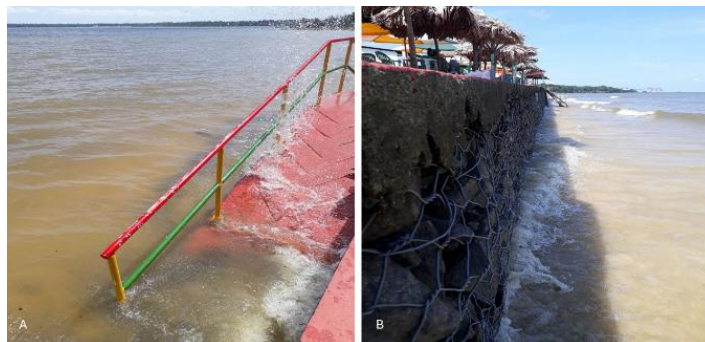
A durabilidade da obra na praia do Caripi é questionável, devido ao fato de que após um ano da inauguração da nova orla já foi possível observar alguns danos no muro de gabiões provocados pelo avanço da maré alta na área

(Figura 6), como o desgaste e retirada de sedimentos reverso à calçada construída ao longo da orla (ano de 2019) e o soterramento de depósitos sedimentares de praia sobre a orla, ultrapassando o muro de gabiões (ano de 2020) (Figura 5c e 5d).

**Figura 6.** Ilustrações do efeito da maré alta nos meios de passagem de pedestres à praia (A) e no muro de gabião (B). Fonte: Registro feito pelos autores.

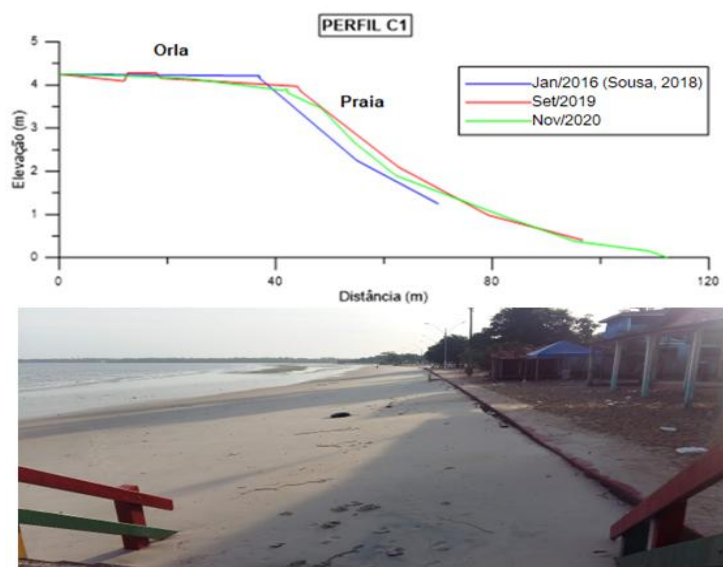
O primeiro ponto de coleta na praia do Caripi (perfil C1) está localizado na entrada da praia, onde atualmente está instalado o píer construído pela prefeitura (Figura 2d). A área é caracterizada pela extensa calçada e curta faixa de areia tendo 30m de faixa praial em 2016 e 72m em 2020 (Figura 8). Em 2016, a área sofreu grande impacto da erosão destruindo as construções próximas do local, sendo o perfil que sofreu maior alteração visual após a construção da orla.

**Figura 8.** Morfologia do Perfil C1 antes (ano de 2016) e depois da construção do muro de gabião (anos de 2019 e 2020).

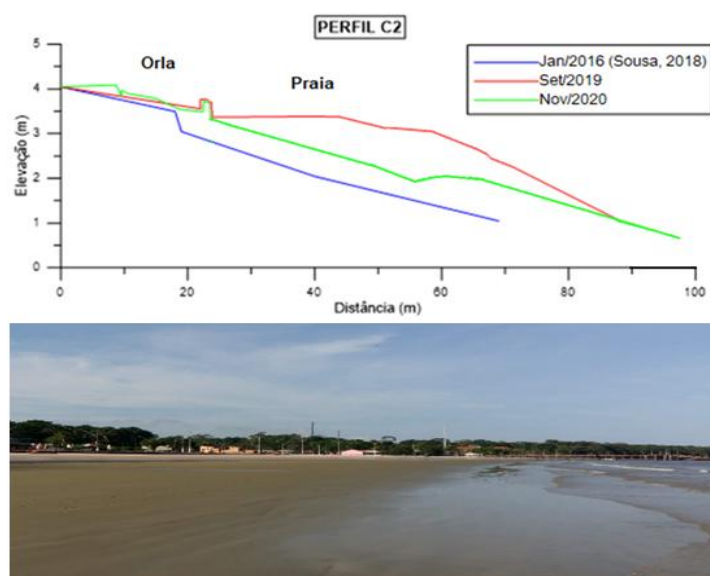
C2 (Figura 9) observou-se estabilidade costeira, mantendo-se o estado morfodinâmico intermediário e declive moderado da face praial (Quadro 5).

**Figura 9.** Morfologia do Perfil C2 antes (ano de 2016) e depois da construção do muro de gabião (anos de 2019 e 2020).

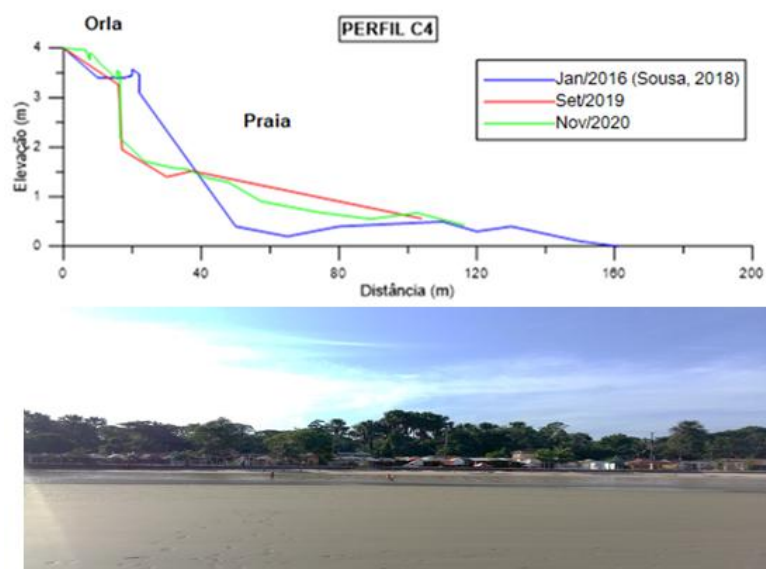
Já no perfil C4 (Figura 11) obteve-se uma morfologia com calhas rasas, um declive de face praial plano ( $1^\circ$ ), característico de estado dissipativo que permaneceu de 2016 a 2020.

**Figura 11.** Morfologia do Perfil C4 antes (ano de 2016) e depois da construção do muro de gabião (anos de 2019 e 2020).

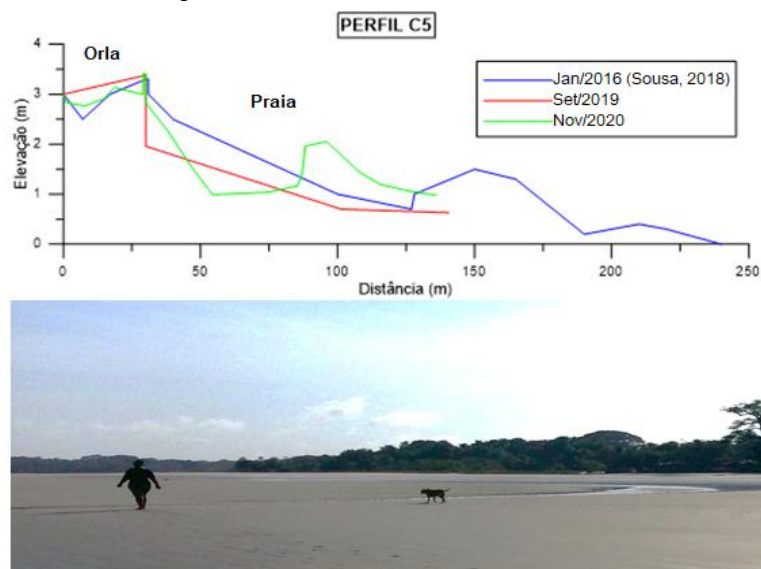
O perfil C5 está próximo de um canal fluvial que deságua no extremo norte da praia, possui maior presença de vegetação e é o perfil mais extenso e plano (dissipativo), contudo apresentando canais/calhas mais profundos e

grande variação topográfica desde o ano de 2016 (Figura 12). Ou seja, sua evolução é mantida pela hidrodinâmica do canal fluvial que deságua neste perfil.

**Figura 12.** Morfologia do Perfil C5 antes (ano de 2016) e depois da construção do muro de gabião (anos de 2019 e 2020).
