Revista Brasileira de Geografia Física

Caracterização do estado de conservação das estradas rurais na bacia do Ribeirão Paraíso, Jataí-GO

Characterization of the conservation status of rural roads in the Ribeirão Paraíso basin, Jataí-GO

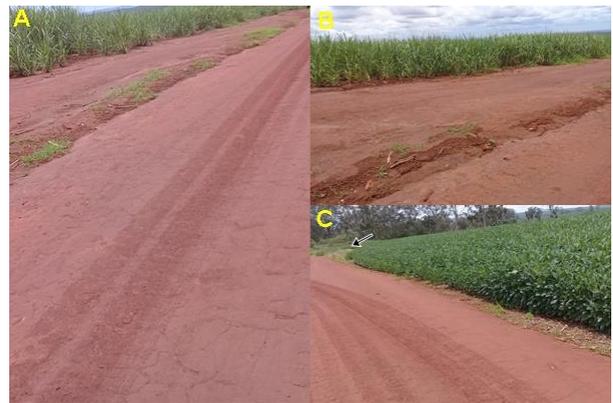
Figura 1- Estado de conservação das estradas do ponto 1.

Em A estrada principal com vegetação no meio da trilha de rolamento, em B ravina com 0,30 m de profundidade na estrada principal, e em C dissipador de energia inativo na soja. Fonte: Autoria própria (2019).

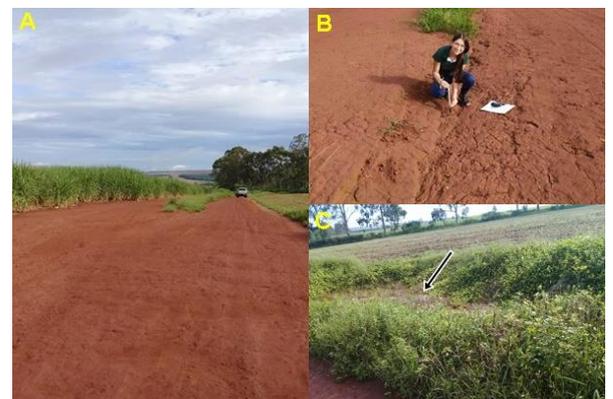
Figura 2- Estado de conservação das estradas do ponto 1.

Legenda: Em A estrada principal com presença de vegetação, em B ravina com 0,30 m de profundidade e 0,50 m de largura na estrada principal, e em C dissipador de energia ainda inativo com presença de vegetação. Fonte: Autoria própria (2020).

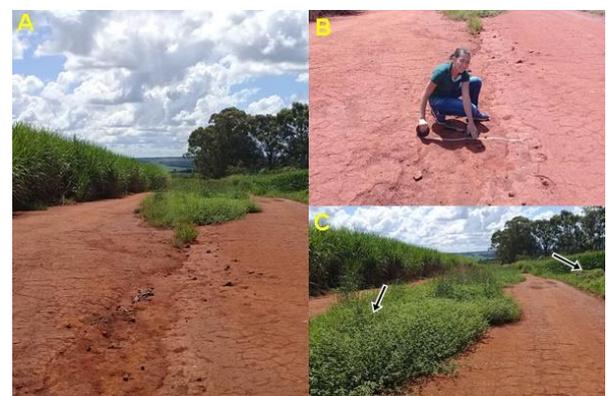
Figura 3- Estado de conservação das estradas do ponto 1.

Em A, estrada principal com ravina com 0,30 m de profundidade e com evolução na largura para 1 m, em B melhor visualização da ravina na estrada principal, e em C vegetação no meio da trilha da estrada e no dissipador de energia.Fonte: Autoria própria (2020).

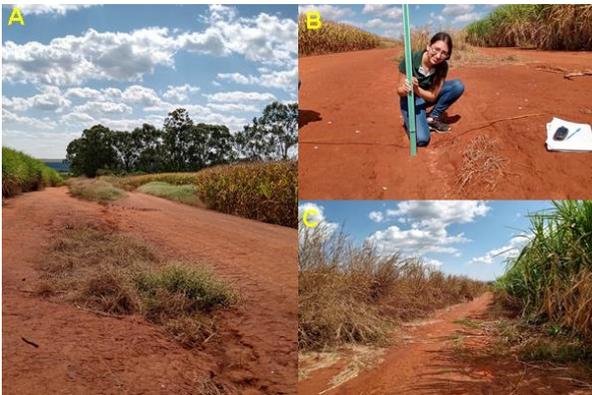
Figura 4- Estado de conservação das estradas do ponto 1.

Em A ravina bem evoluída com vegetações na estrada principal, em B ravina com 0,19 m de profundidade e 1,5 m de largura, e em C estrada secundária com vegetações mais secas.Fonte: Autoria própria (2020).

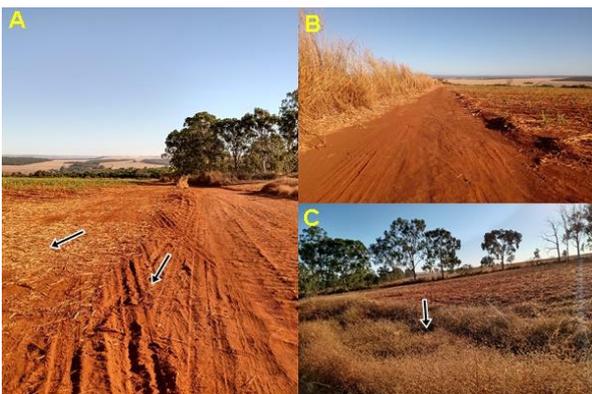
Figura 5- Estado de conservação das estradas do ponto 1.Campo do dia 15/08/2020:

Nos campos 5 (15/08/2020) e 6 (14/10/2020) onde antes foi constatado uma ravina, agora estava com acúmulo de poeira, de sedimentos (Figura 5 e 6) com 0,25 m no campo 5 e no campo 6 com 0,18 m. Percebemos também no campo 5 que resíduos da colheita de milho situava-se na faixa de rolamento da estrada.

Em A antiga ravina agora coberta por sedimentos soltos na estrada principal, em B estrada secundária também com presença de sedimentos, e em C dissipador de energia inativo.Fonte: Autoria própria (2020).

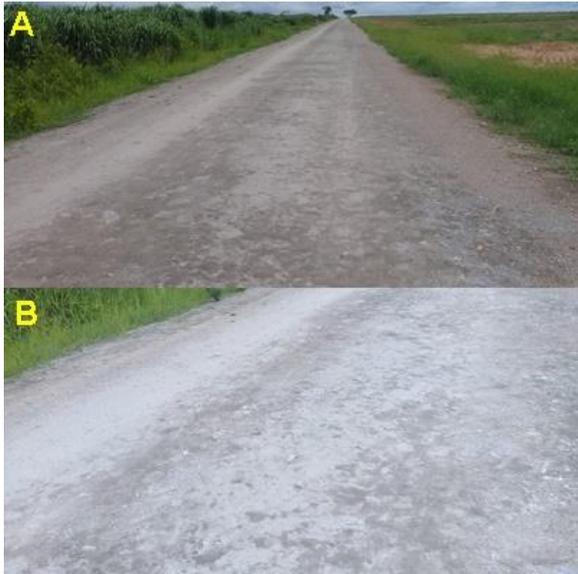
Figura 7- Estado de conservação das estradas do ponto 2.

Em A e B estrada principal abaulada facilitando o escoamento da água. Fonte: Autoria própria (2019).

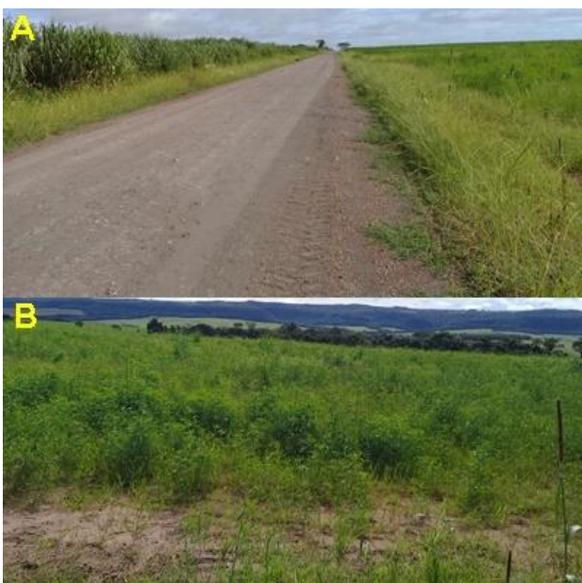
Figura 8- Estado de conservação das estradas do ponto 2.

Em A estrada principal em bom estado de conservação, e em B área em recuperação de solo. Fonte: Autoria própria (2020).

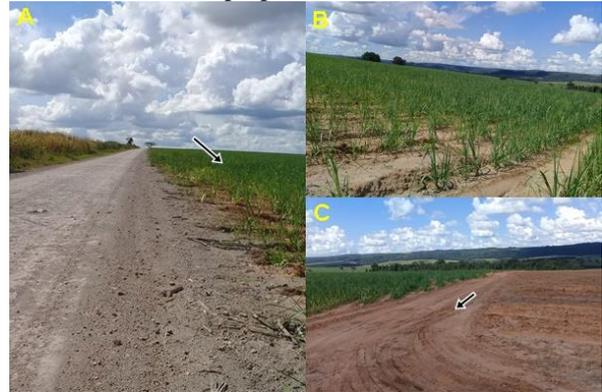
Figura 9- Estado de conservação das estradas do ponto 2.

Em A estrada principal em bom estado de conservação. A flecha indica nova área de cana-de-açúcar, em B área que nos campos anteriores estava em recuperação de solo, agora foi inserido a cultura de cana-de-açúcar, em C abertura de nova estrada com a flecha indicando a nova área de cana-de-açúcar. Fonte: Autoria própria (2020).

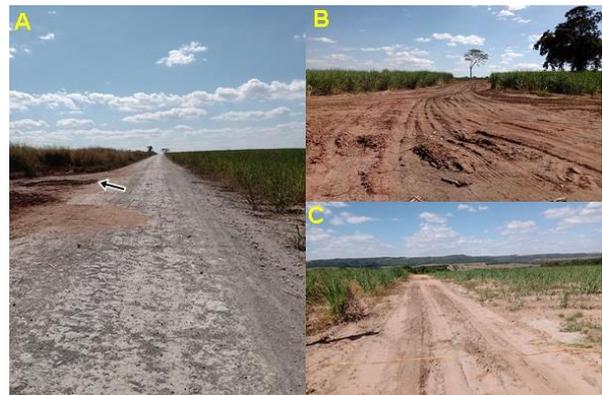
Figura 10- Estado de conservação das estradas do ponto 2.

Em A estrada principal em bom estado de conservação com abertura de novas estradas indicado pela flecha, e em B novas estradas construídas a partir do quarto campo com presença de sedimentos, em C estrada nova observada a partir do terceiro campo, que antes não existia. Fonte: Autoria própria (2020).

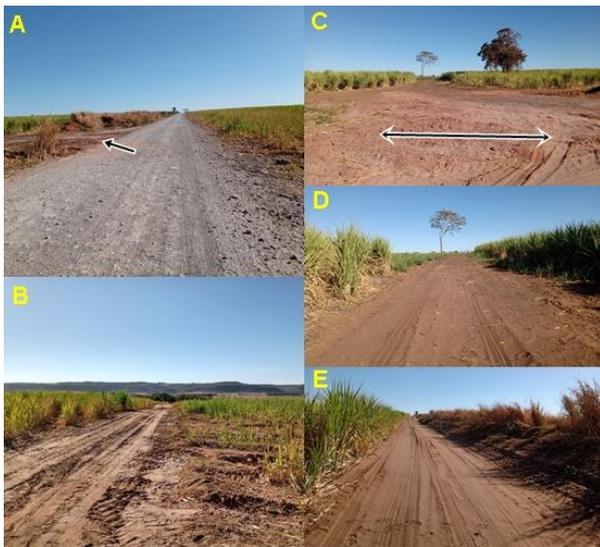
Figura 11- Estado de conservação das estradas do ponto 2.

Em A estrada principal com acesso a novas estradas indicado pela flecha, em B estrada observada a partir do terceiro campo, em C entroncamento, em D estrada entre cana/cana e em E estrada paralela a principal. Fonte: Autoria própria (2020).

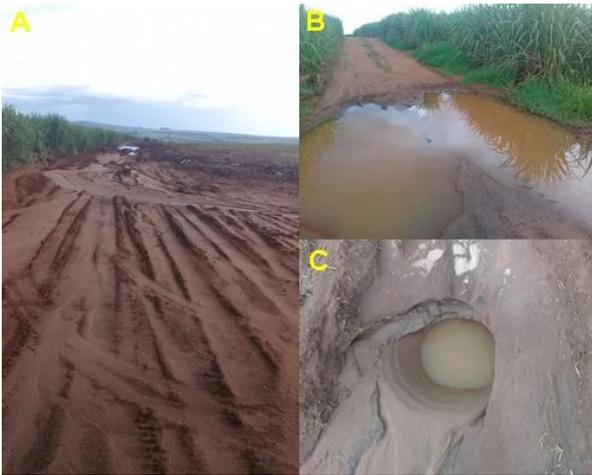
Figura 13- Estado de conservação das estradas do ponto 3.

Em A estrada principal com ravinamento e muito material para ser transportado, em B estrada secundária com trecho alagado e em C processo erosivo de 0,32 m de profundidade. Fonte: Autoria própria (2019).

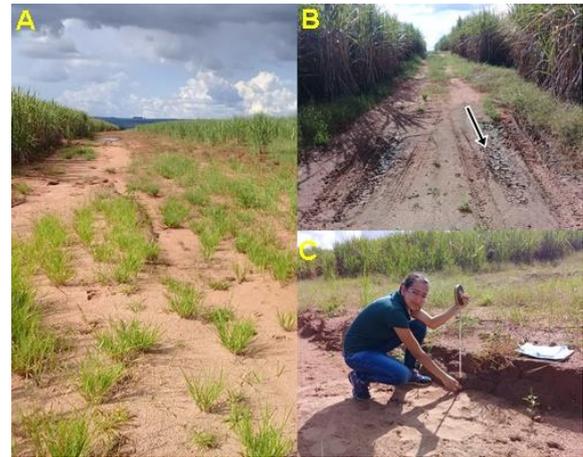
Figura 15- Estado de conservação das estradas do ponto 3.

No terceiro campo (Figura 15) a estrada encontrava-se quase irreconhecível comparada aos campos anteriores. A vegetação tomou conta da via, medindo 8,8 m de largura na estrada principal. Já a estrada secundária que antes era encontrada sempre com trecho alagado estava apenas úmida. No quarto campo (Figura 16) a largura média foi de 8,5 m e a vegetação encontrada anteriormente em toda a trilha estava secando. Notamos também, uma estrada que nos campos anteriores quase não foi percebida, agora pôde ser notada porque houve a retirada da vegetação que dificultava seu acesso.

Em A estrada principal com presença de vegetação na faixa de rolamento, em B estrada secundária com local úmido, antes alagado, e em C, 0,25 m de acúmulo de sedimentos a margem esquerda. Fonte: Autoria própria (2020).

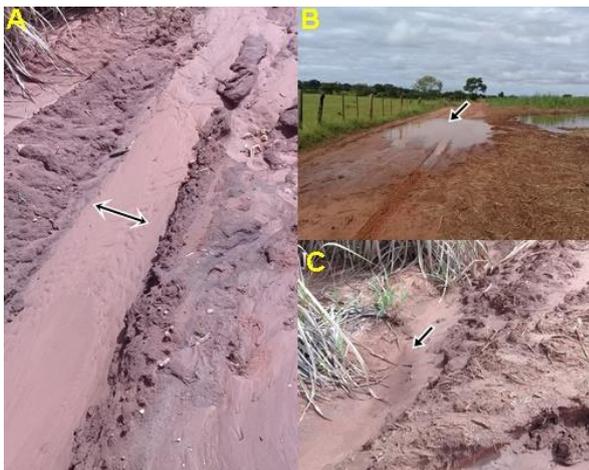
Figura 14- Estado de conservação das estradas do ponto 3.

Em A vala na estrada principal coberta por sedimentos, em B defeitos na estrada destacado principalmente no período chuvoso, e em C dissipador de energia na estrada principal totalmente ineficiente pelo acúmulo de sedimentos. Fonte: Autoria própria, 2020

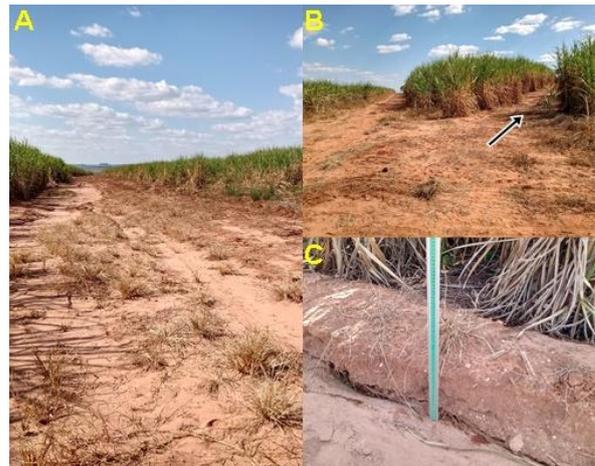
Figura 16- Estado de conservação das estradas do ponto 3.

Em A estrada principal com vegetação seca e deterioração da via, em B abertura de estrada na área de cana-de-açúcar, e em C 0,40 m de acúmulo de sedimentos a margem esquerda da estrada. Fonte: Autoria própria (2020).

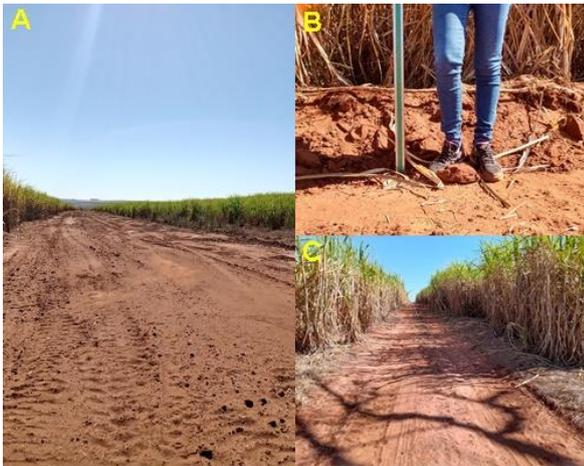
Figura 17- Estado de conservação das estradas do ponto 3.

Em A estrada principal com via maior, em B 0,33 m de acúmulo de sedimentos a margem esquerda da estrada, e em C estrada secundária sem sinal de alagamento anterior. Fonte: Autoria própria (2020).

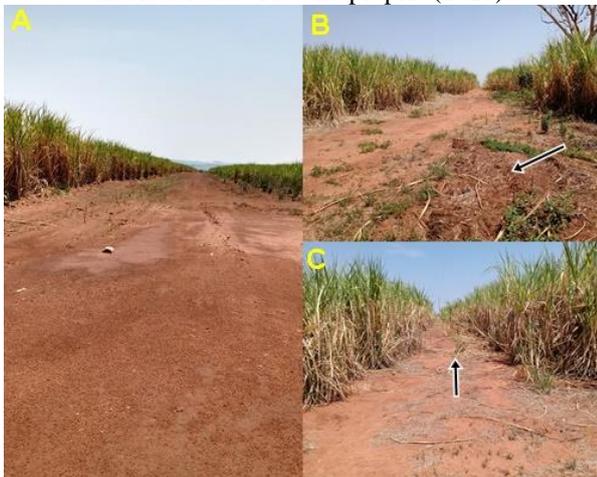
Figura 18- Estado de conservação das estradas do ponto 3.

Nos campos 5 e 6 a estrada principal totalmente livre de vegetação ganhou uma nova medida, a estrada secundária com nenhum sinal de que um dia havia tido um trecho alagado, (Figura 17) pelo contrário, apresentou uma parte com acúmulo de sedimentos (Figura 18).

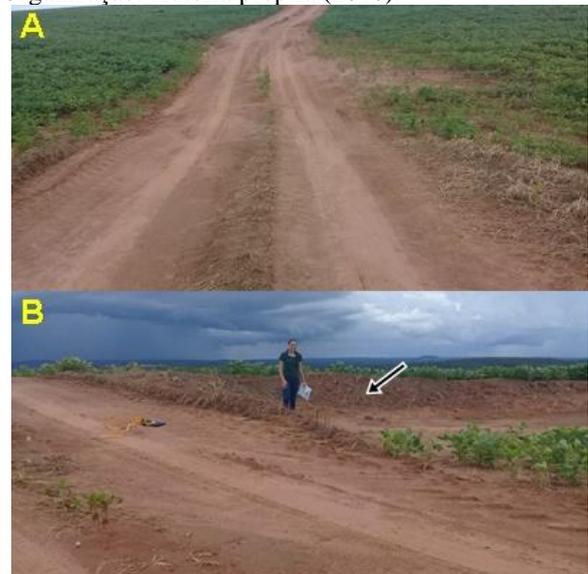
Figura 19- Estado de conservação das estradas do ponto 4.

Em A estrada principal com murundum na faixa de rolamento e em B caixa de infiltração ativa. Fonte: Autoria própria (2019).

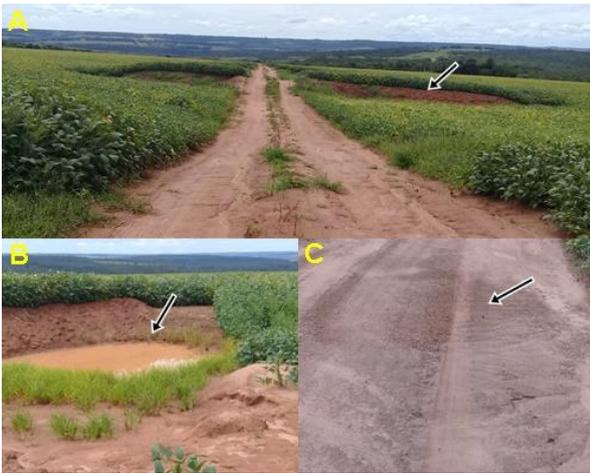
Figura 20- Estado de conservação das estradas do ponto 4.

Em A estrada principal com caixas de infiltração ativas, em B dissipador de energia em funcionamento, e em C pequenas ravinas.

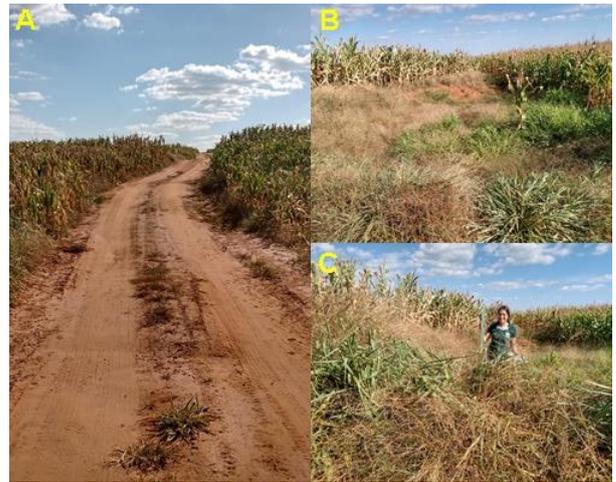
Figura 22- Estado de conservação das estradas do ponto 4.

Em A estrada principal com vegetação seca na faixa de rolamento, em B dissipador de energia inativo, com muita vegetação, e em C dissipador de energia com 1,18 m de profundidade inativo. Fonte: Autoria própria (2020).

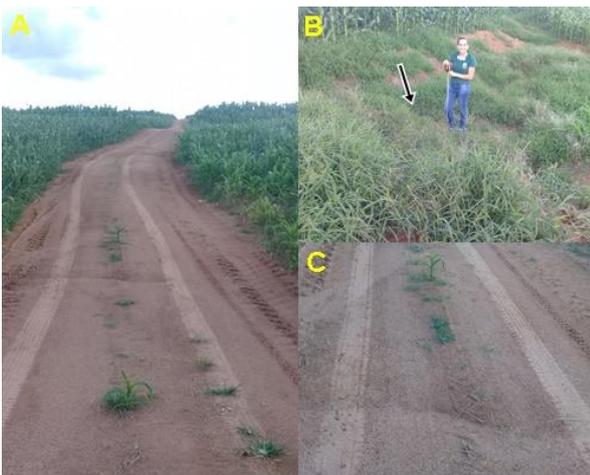
Figura 21- Estado de conservação das estradas do ponto 4.

Em A estrada principal em bom estado de conservação, em B dissipador de energia com vegetação deixando-o inativo, e em C pequenas ravinas. Fonte: Autoria própria (2020).

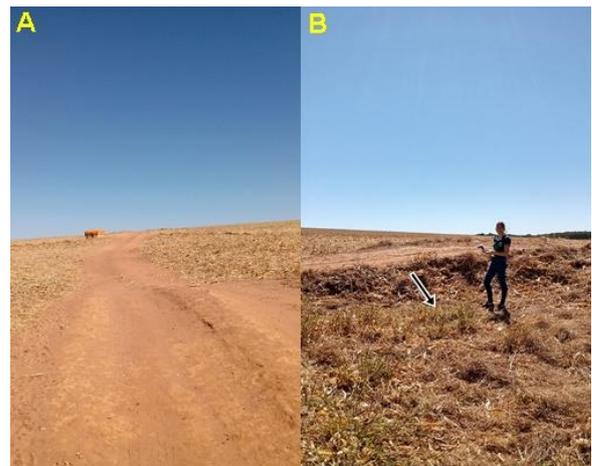
Figura 23- Estado de conservação das estradas do ponto 4.

Em A estrada principal sem plantio de culturas, em B dissipador de energia sem vegetação com 1,05 m de profundidade ativo. Fonte: Autoria própria (2020).

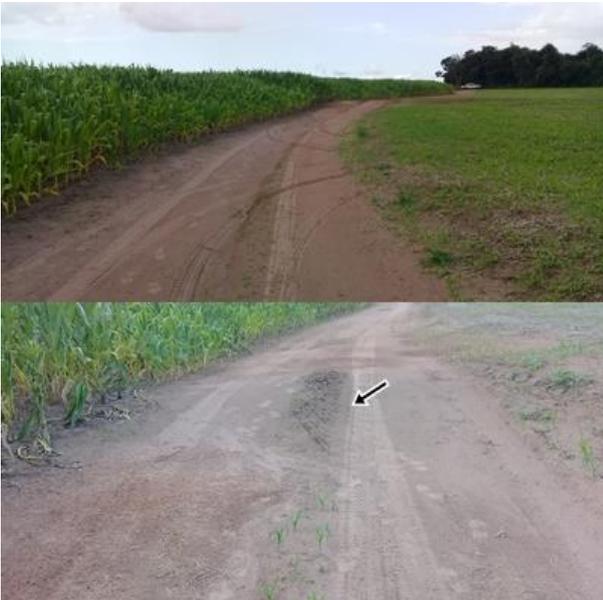
Figura 27- Estado de conservação das estradas do ponto 5.

Em A estrada principal com culturas de milho e feijão e em B processos erosivos na faixa de rolamento da estrada. Fonte: Autoria própria (2020).

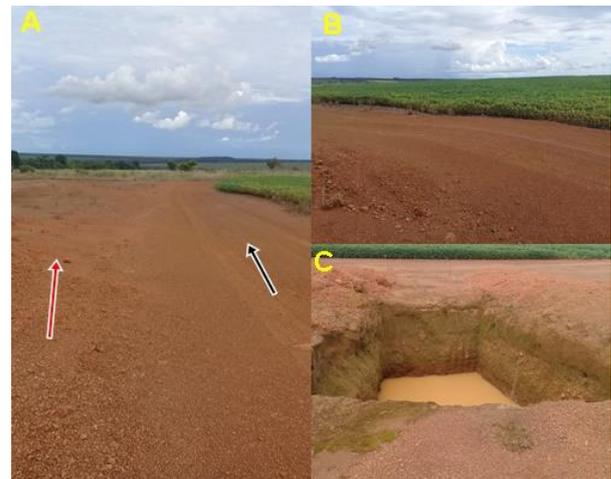
Figura 31- Estado de conservação das estradas do ponto 6.

Em A estradas inativa demonstrada pela flecha vermelha e ativa, flecha preta, em B estrada ativa, que se tornou primária com a inativação da que era primária anteriormente e em C caixa de infiltração ativa. Fonte: Autoria própria (2019).

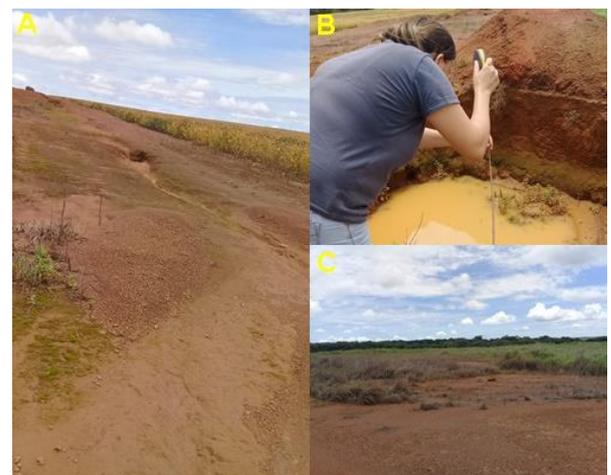
Figura 32- Estado de conservação das estradas do ponto 6.

Em A estrada inativa, em B caixa de infiltração ativa com 1,6 m de profundidade, e em C área em processo de desertificação. Fonte: Autoria própria (2020).

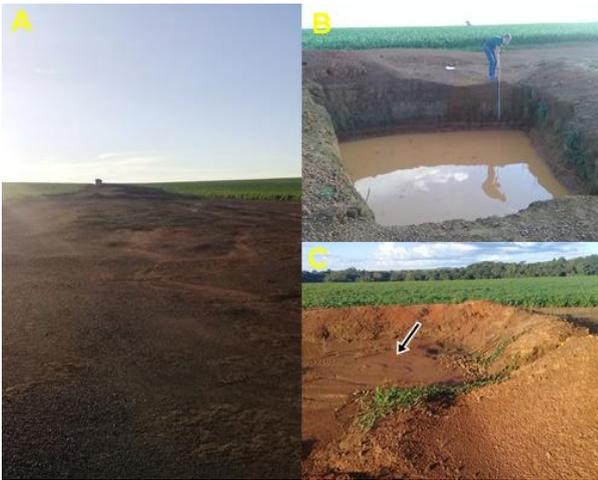
Figura 33- Estado de conservação das estradas do ponto 6.

Em A estrada inativa, em B caixa de infiltração ativa com 1,16 m de profundidade, e em C caixa de infiltração inativa com um corte na lateral para sedimentos serem transportados para a caixa ativa.

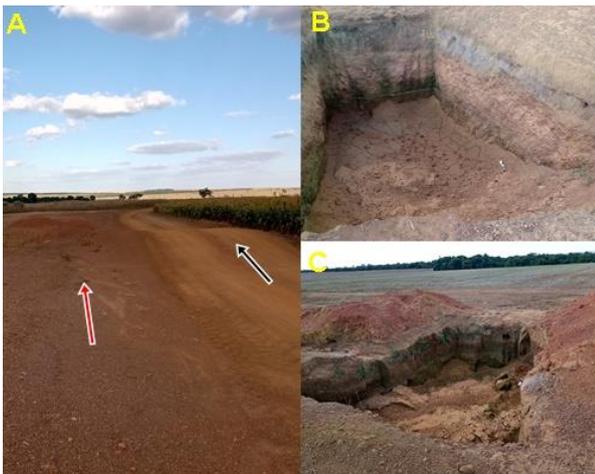
Figura 34- Estado de conservação das estradas do ponto 6.

Em A estrada inativa flecha vermelha e ativa bem conservada flecha preta, em B caixa de infiltração 2,28 m sem presença de água (período seco), e em C caixa de infiltração deteriorada sem manutenção.

Ressalta-se que a manutenção das caixas de infiltração tem que ser feita periodicamente, principalmente após fortes precipitações. Deve ser retirado os materiais depositados e colocar em local apropriado para não retornar nas caixas. Sem essas manutenções ocorre o entupimento tornando-as inativas.

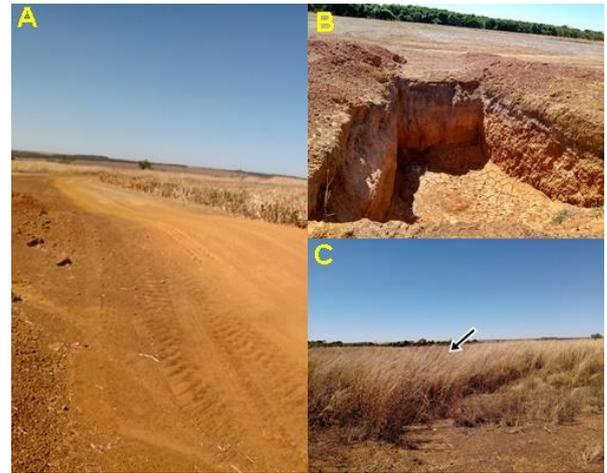
Figura 35- Estado de conservação das estradas do ponto 6.

Em A estrada ativa conservada, em B caixa de infiltração com 2,2 m sem água, e em C área em processo de desertificação.

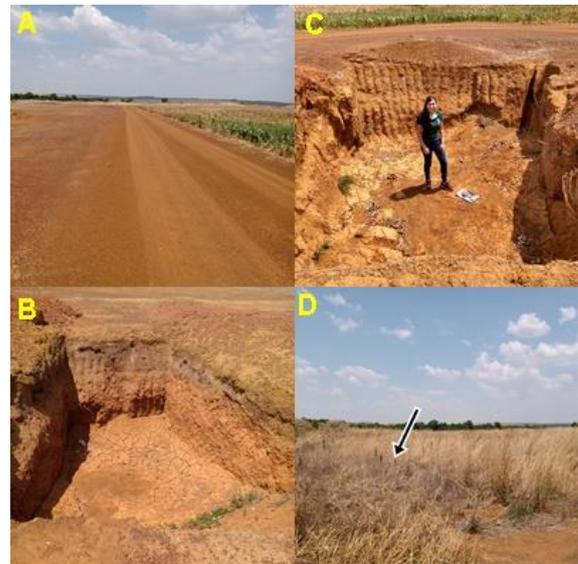
Figura 36- Estado de conservação das estradas do ponto 6.

Em A estrada ativa em bom funcionamento, em B caixa de infiltração com 2,1 m, em C caixa de infiltração sem água necessitando de manutenção de retirada de sedimentos em D área em desertificação.
