Revista Brasileira de Geografia Física

INDICADORES DE VULNERABILIDADE AMBIENTAL

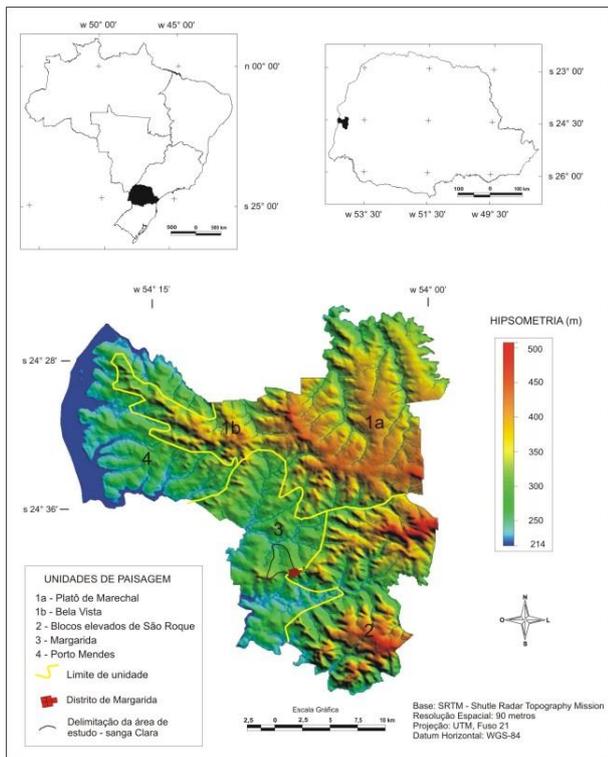
Figura 1. Mapa hipsométrico de Marechal Cândido Rondon com a localização da área de estudo.

Para a delimitação da área de estudo, foi utilizada a carta topográfica de Marechal Cândido Rondon (SG.21-X-B-VI-2) e fotografias aéreas do ano de 1980, na escala 1:25.000, do Instituto de Terras Cartografia e Geociências (ITCG-PR), e imagens de satélite de alta resolução do GeoEye (Google Earth) e de radar (*Shuttle Radar Topography Mission - SRTM*) para visualização da topografia (Figura 1).

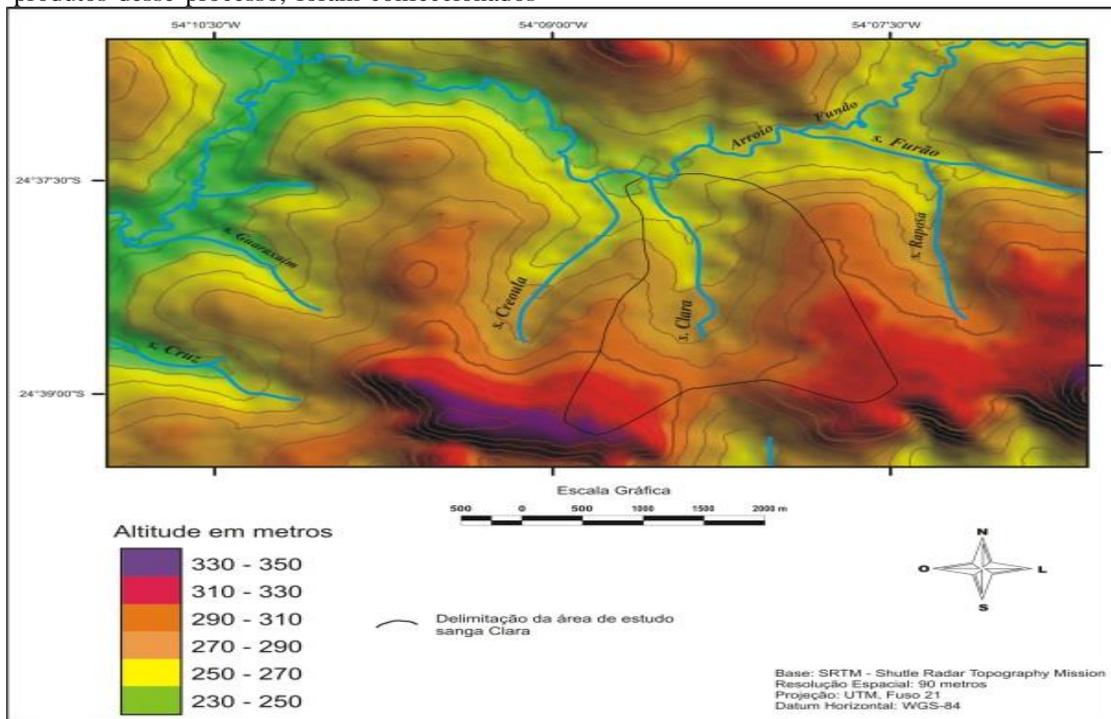
Figura 2. Mapa hipsométrico da bacia sanga Clara e do seu entorno no distrito de Margarida.

A área onde está inserida a bacia sanga Clara é caracterizada pela presença de colinas, em geral amplas, com topos mais estreitos e arredondados nos divisores da drenagem principal. Estes topos não passam de 350 metros de altitude e se tornam mais largos e achatados ao longo dos esporões de menor altitude (290 metros), nas áreas de entalhe da drenagem secundária, constituída, principalmente, pelos cursos de primeira ordem (Figura 2).

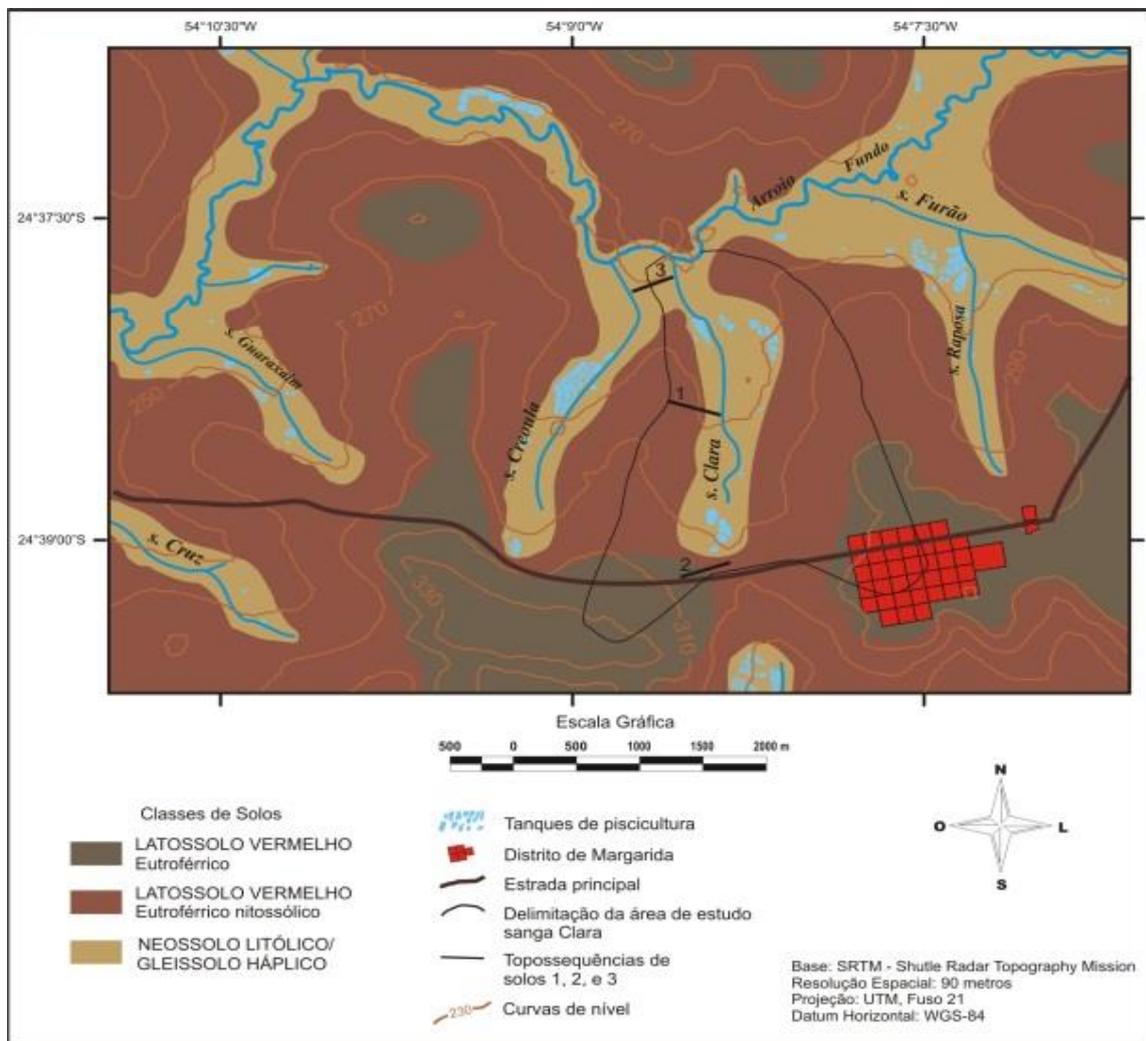
Figura 3. Mapa de solos da bacia sanga Clara e do seu entorno no distrito de Margarida.

O levantamento da cobertura pedológica, realizado em campo, reflete diretamente essas condições do relevo. O mapa de solos (Figura 3) da área de estudo evidenciou, de forma geral, o predomínio dos Latossolos Vermelho Eutroféricos nos divisores mais elevados, enquanto nos divisores mais baixos e ao longo das vertentes até os setores de média-baixa encosta, aparecem os Latossolos Vermelho

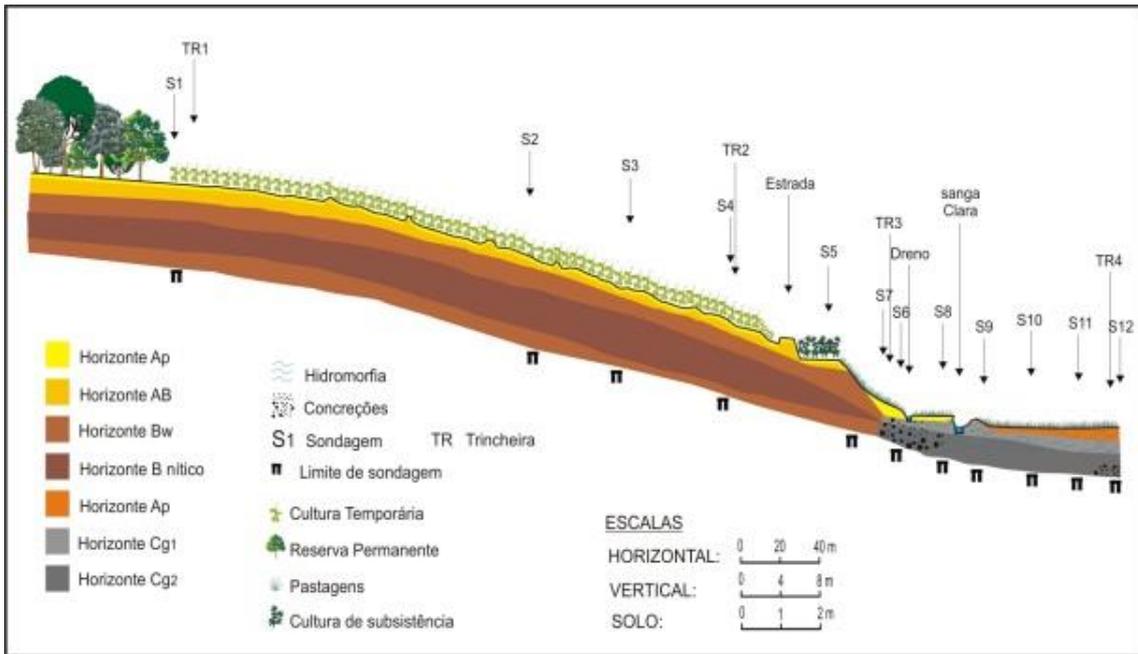
Figura 4. Topossequência de solos 1, localizada no médio curso da sanga Clara.

Já o estudo das topossequências de solos, obtido nas vertentes características da área da bacia sanga Clara, permitiu compreender, na escala dos sistemas pedológicos, a sua organização, vertical e lateral, ao longo das vertentes (Figuras 4, 5 e 6).

Além do trajeto natural que a água percorre até a sanga, atualmente existem caminhos preferenciais promovidos pela captação das águas das ruas. Desta maneira, a água oriunda da área urbana, antes de chegar à sanga é interceptada pela estrada cujo traçado é paralelo ao curso d'água e é direcionada para o médio curso da sanga, nas proximidades onde foi realizado o estudo da topossequência 1 (Figura 4), na vertente oposta.

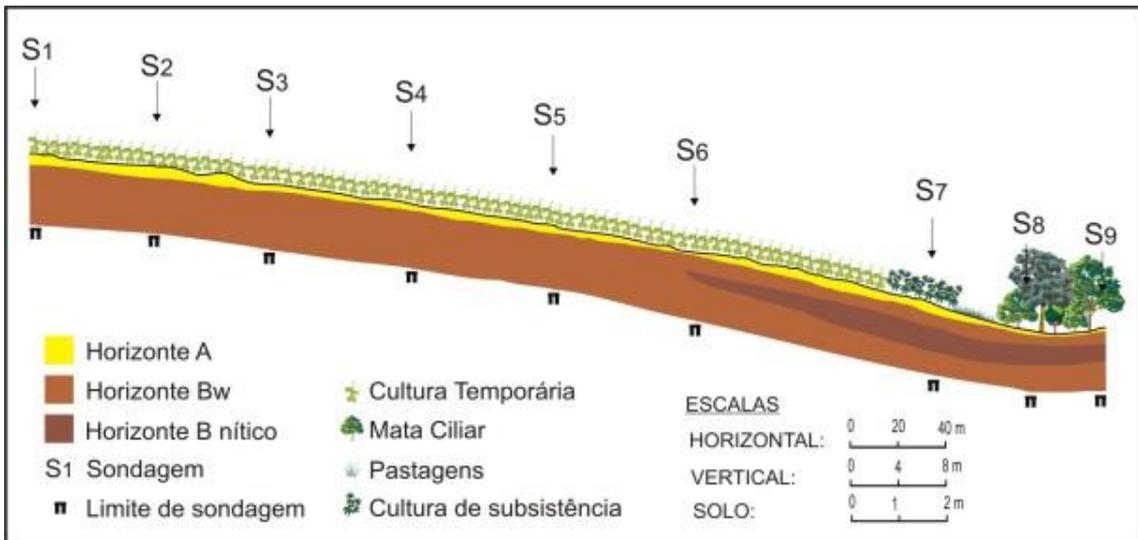
Figura 5. Topossequência de solos 2, localizada na cabeceira de drenagem da sanga Clara.

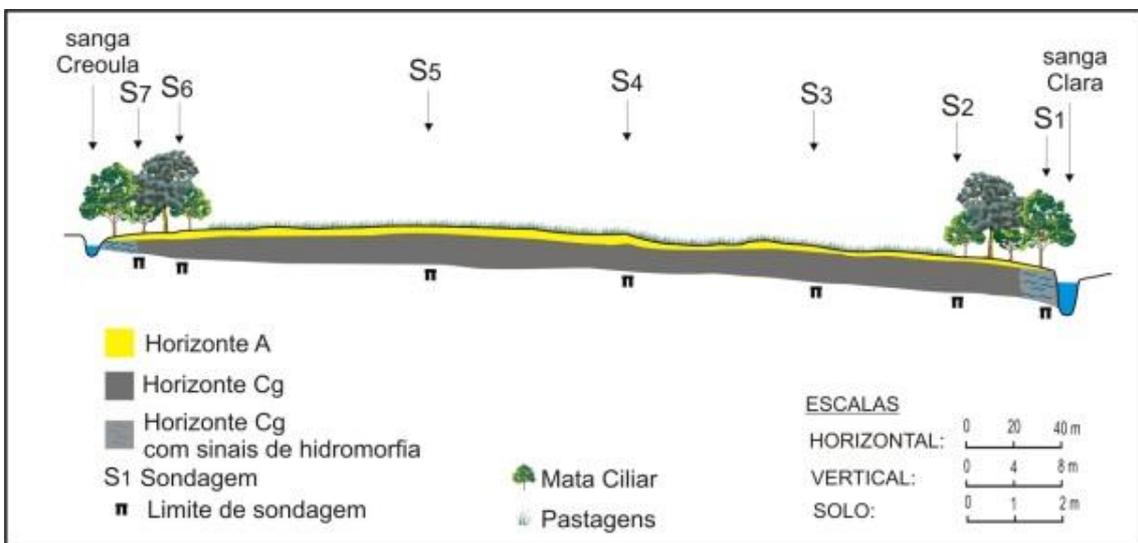
Figura 6. Topossequência de solos 3, localizada no fundo de vale da sanga Clara.

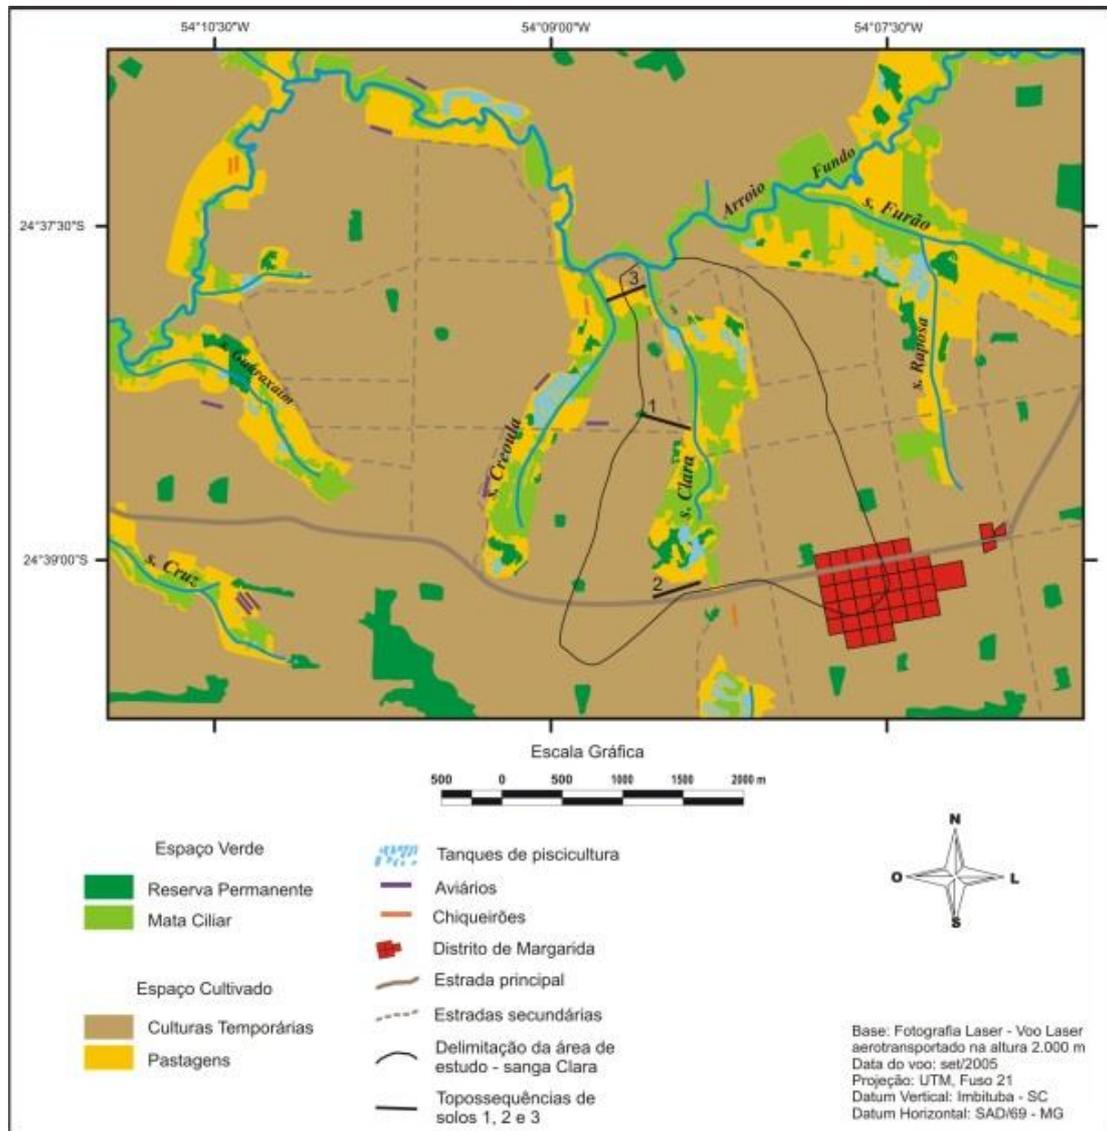
Figura 7. Mapa de uso do solo da bacia sanga Clara e do seu entorno no distrito de Margarida.

voltada a atividades agropecuárias diversificadas. O uso do solo evidencia uma paisagem recortada, com áreas de pasto e culturas temporárias e, em algumas propriedades, anexado a estes usos, há criação de suínos, gado leiteiro, de peixes e a atividade aviária, que cresce rapidamente na região devido ao apoio do frigorífico de aves instalado no município como mostra a carta de uso dos solos (Figura 7).

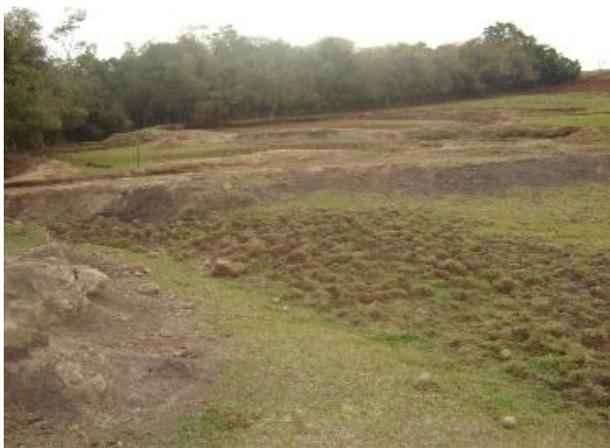
Figura 8. Tanques secos na margem esquerda da sanga Creoula.

da em que os tanques desativados não permitem outro tipo de uso do solo, porque muitos deles ainda permanecem com água. Corroborando com esta discussão, destaca-se que no fundo de vale da sanga Creoula, distrito de Margarida, a substituição da piscicultura pela criação de gado leiteiro acelerou a gênese e evolução de processos erosivos dentro e entre os tanques (Figura 8) desestabilizando ainda mais as matas ciliares já em processo de degradação.

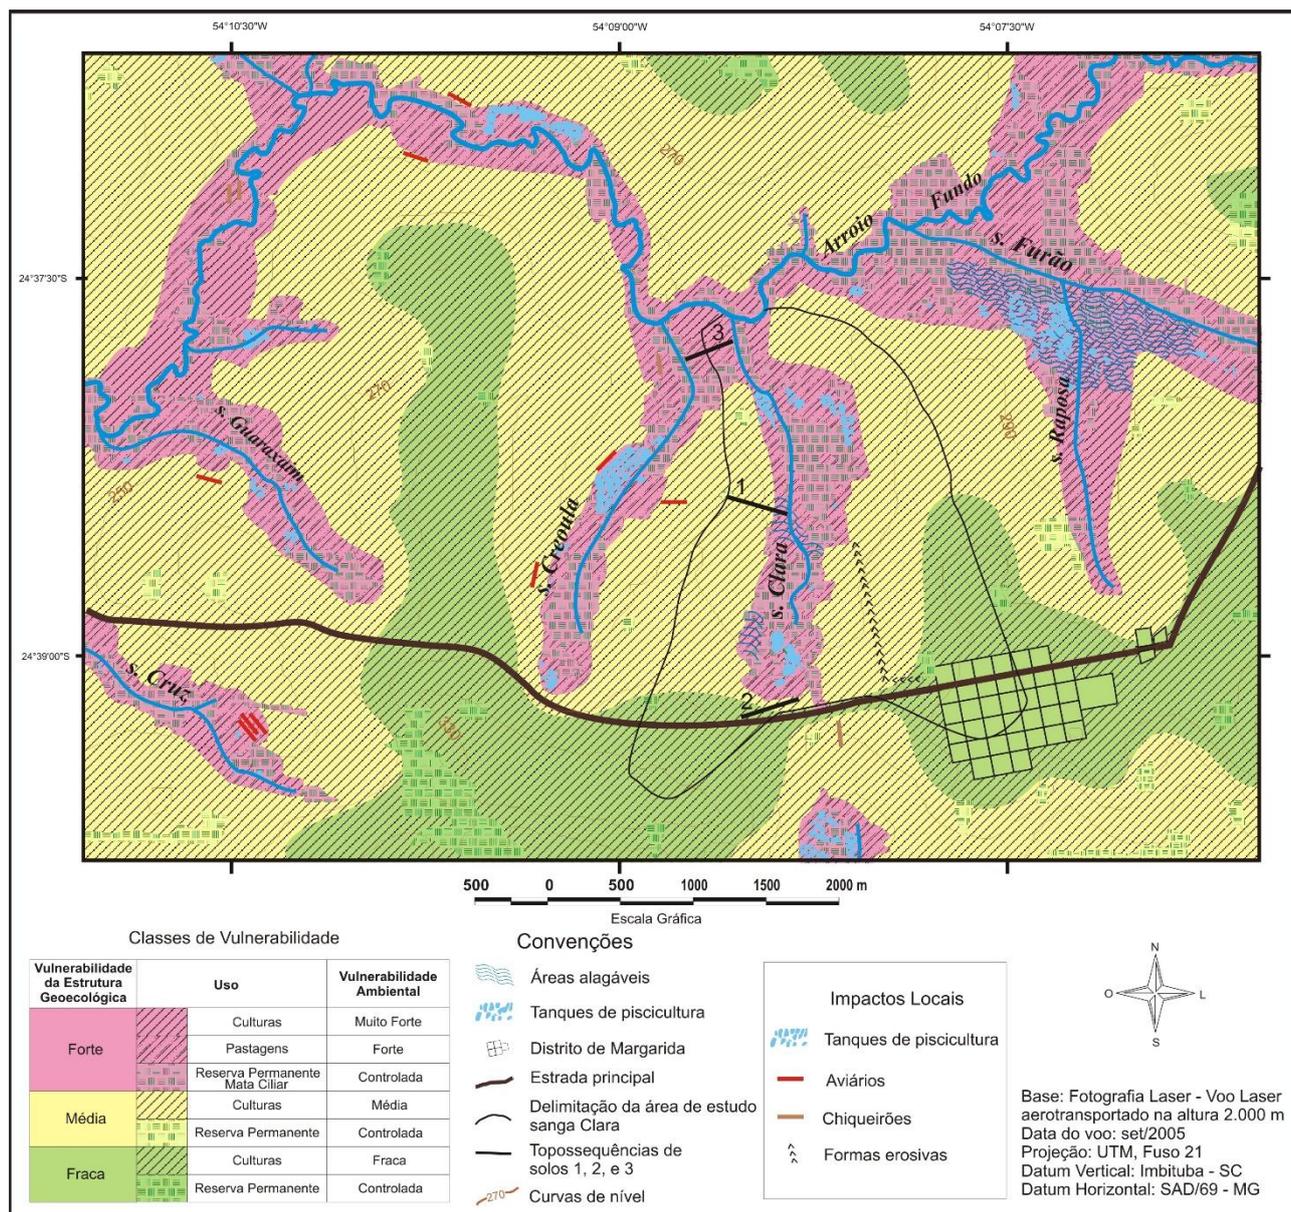
Figura 9. Mapa de vulnerabilidade ambiental da bacia sanga Clara e do seu entorno.

Como evidenciaram os dados da estrutura socioeconômica do distrito, a bacia de primeira ordem sanga Clara constitui um espaço bastante diversificado em termos de uso e ocupação dos solos. Nesta perspectiva, a definição das classes de vulnerabilidade ambiental está associada à vulnerabilidade da própria estrutura geocológica – cujos graus estão representados por cores –, e ao tipo de uso e ocupação destes espaços, indicados por simbologia gráfica (Figura 9).

No mapa de vulnerabilidade ambiental, a cor amarela está representando os setores de fragilidade média. É uma área que corresponde às rupturas convexas e aos setores longos retilíneos das vertentes, recobertas pelo Latossolo Vermelho Eutroférico nitossólico. Neste setor, predominam também as culturas temporárias, com plantio direto. Entretanto, quanto mais próximo da superfície estiver o horizonte B nítico, embutido no Bw, maior será a suscetibilidade à compactação do solo, influenciando nas condições de infiltração de água e escoamento em superfície. Esse setor está, portanto, mais vulnerável pelo tipo de uso – culturas temporárias – e pelas características da cobertura pedológica à perda de solo por escoamento superficial.

Na cor rosa do mapa de vulnerabilidade ambiental, está representada as áreas de fundo de vale e cabeceiras de drenagem, consideradas os setores de maior fragilidade pelo fato de os solos serem mais rasos e o lençol freático estar mais próximo da superfície. Esses fundos de vales, identificados pela distância entre as curvas de nível, apresentam-se mais largos e planos, principalmente na confluência dos canais de drenagens menores com o Arroio Fundo.

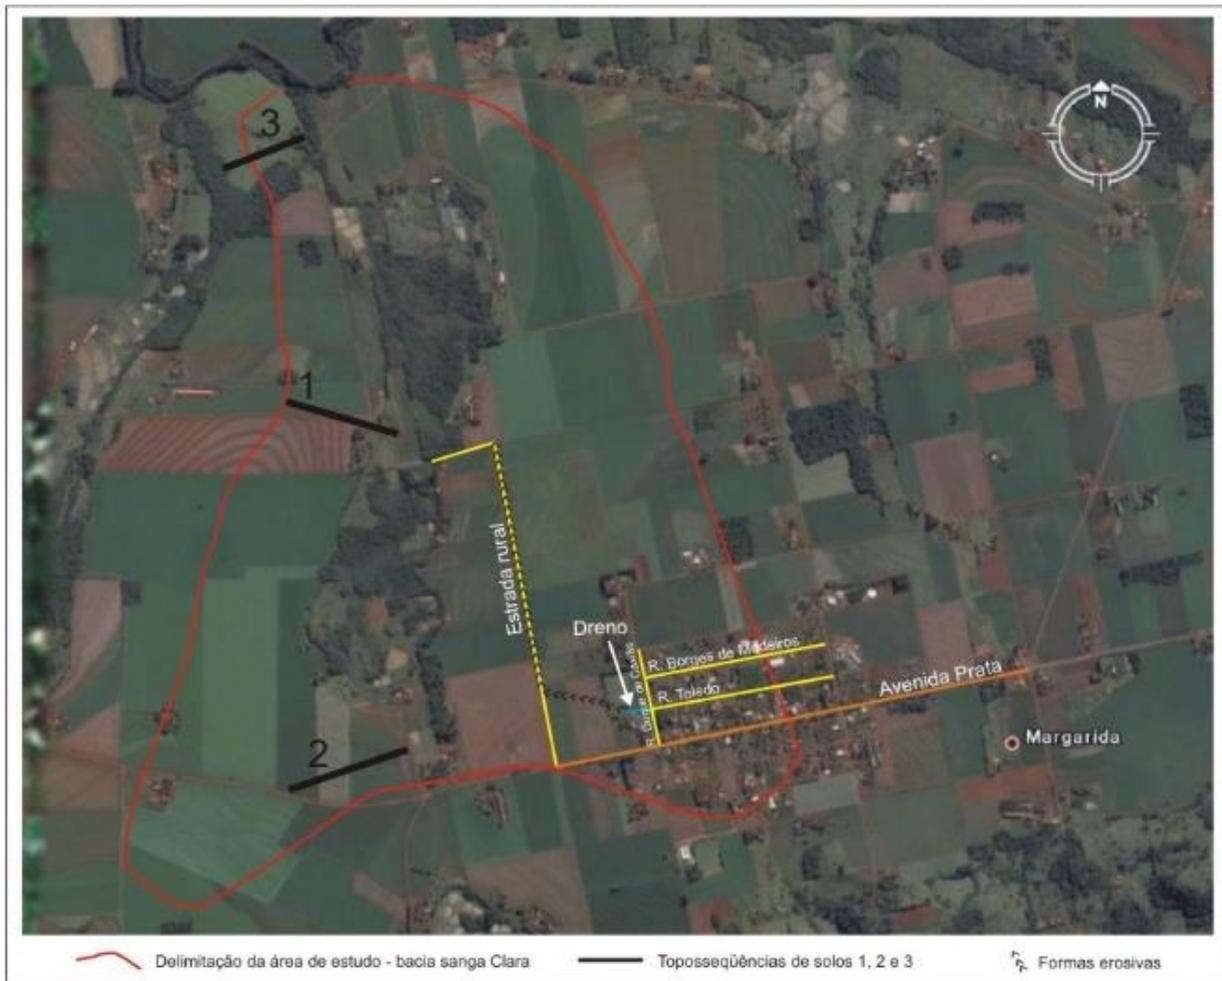
Figura 10. Localização da área afetada pela erosão. Fonte: Google Earth.

Essa situação, em dias chuvosos, causa situações de desconforto para as pessoas que residem no distrito e para os moradores que se utilizam da estrada rural visando o acesso ao distrito de Margarida e a cidade de Marechal Cândido Rondon (Figura 10).

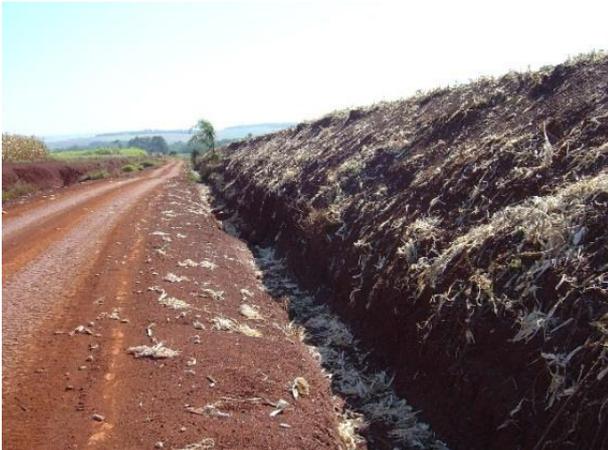
Figura 11. Detalhe do barranco na margem esquerda da estrada.

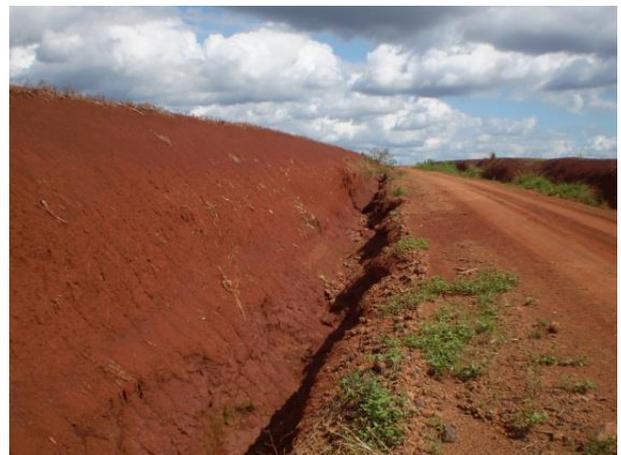
Figura 12. Detalhe da estrada onde o material sedimentado cobre o cascalho.

É possível comprovar esse transporte de material no final das ravinas, nas proximidades da curva da estrada (Figura 12).

Como se percebe na Figura 12, no final do trajeto não é mais visível o cascalho, que se encontra coberto com o material transportado. Essa atitude altera o fluxo da água, fazendo com que esta, ao escoar, se espalhe por toda a estrada, acelerando a degradação da mesma.
