Revista Brasileira de Geografia Física

Notícias de jornal como procedimento metodológico para análise episódica (1985, 1995 e 2009) de enchentes do rio Poti em Teresina – Piauí

Newspaper stories as a methodological procedure for episodic analysis (1985, 1995 and 2009) of the Poti river floods in Teresina – Piauí

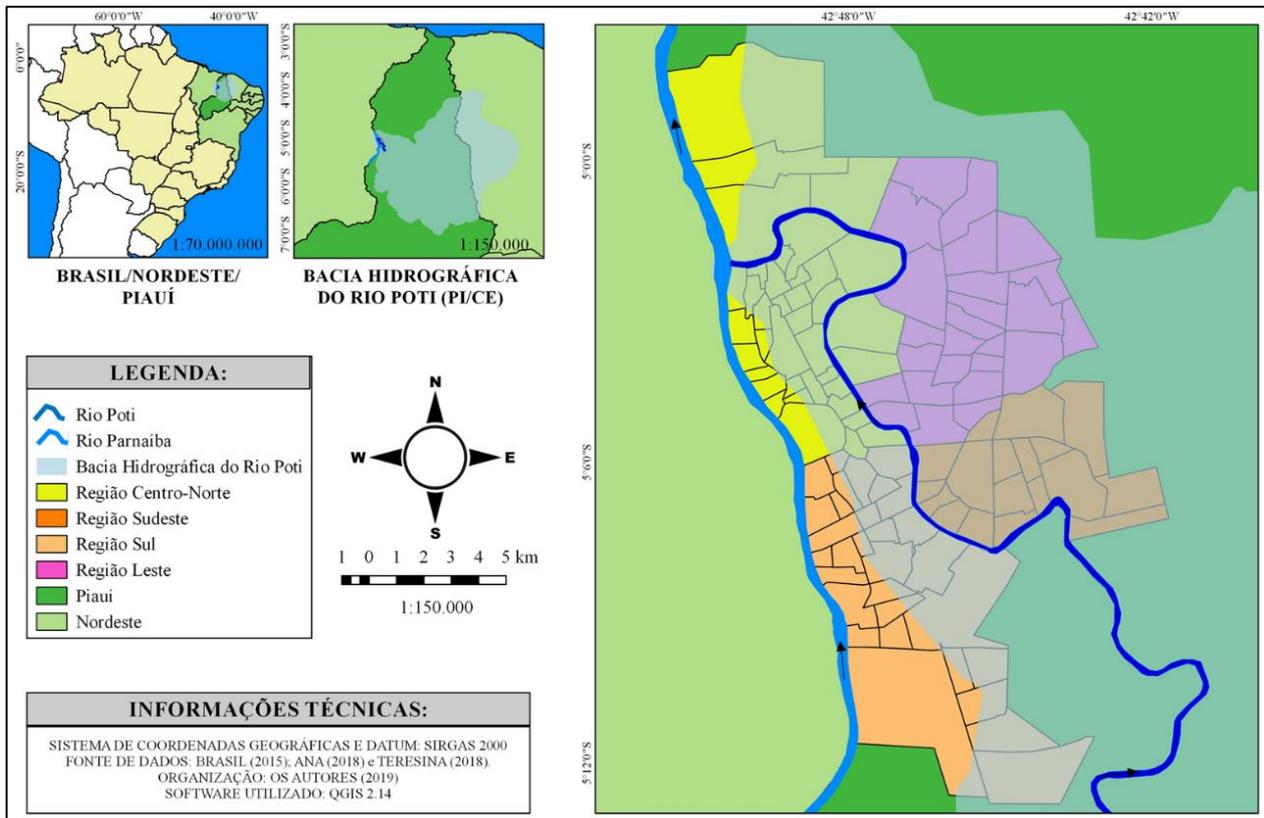
Figura 1. Localização da cidade de Teresina, com destaque para o canal do rio Poti.

O traçado do Poti (Figura 1) no perímetro urbano de Teresina é mais acidentado, apresentando pelo menos sete curvas com ângulos de 90°, localizadas na confluência com o rio Parnaíba (local conhecido como Encontro dos Rios) e em trechos intermediários à montante do sistema. A largura da calha do Poti ao longo da área urbana de Teresina varia entre 150m-170m, aproximadamente. Seu regime torrencial conjugado ao achatamento do leito e aos meandros que antecedem sua confluência resulta em extensas inundações por ocasião das enchentes.

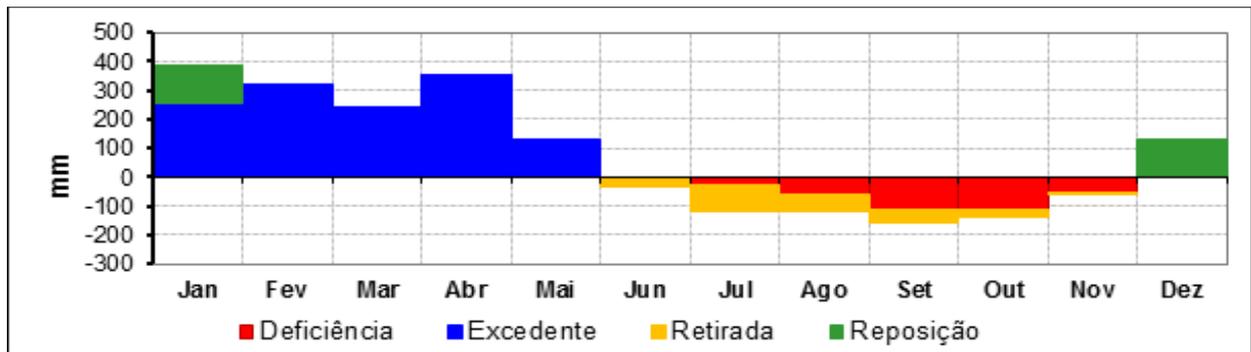
Gráfico 1. Deficiência, Excedente, Retirada e Reposição Hídrica ao longo do ano de 1985. Fonte: adaptado de Feitosa (2014).

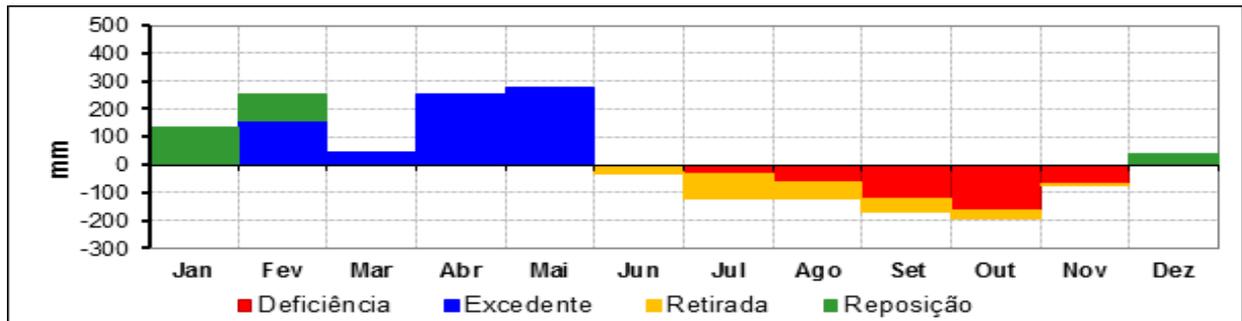
Gráfico 2. Deficiência, Excedente, Retirada e Reposição Hídrica ao longo do ano de 1995. Fonte: adaptado de Feitosa (2014).

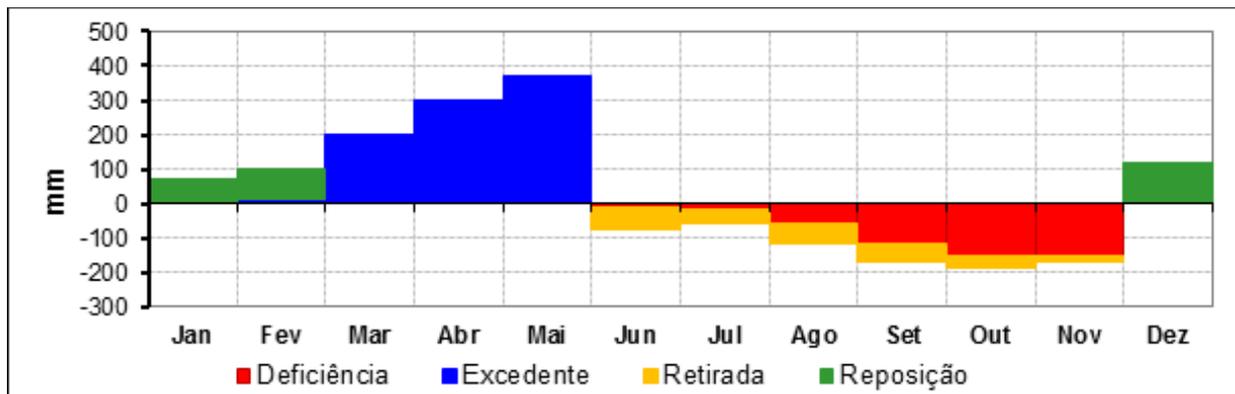
Gráfico 3. Deficiência, Excedente, Retirada e Reposição Hídrica ao longo do ano de 2009. Fonte: adaptado de Feitosa (2014).

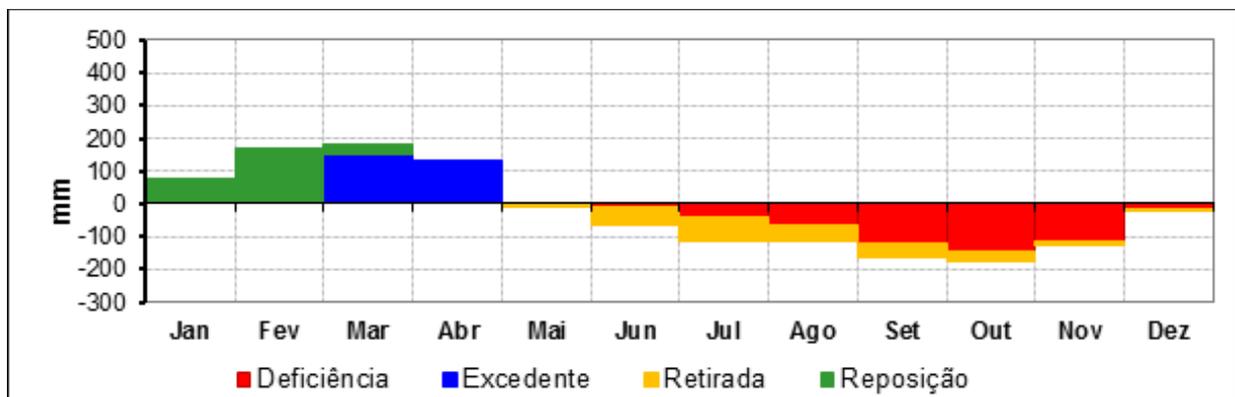
Gráfico 4. Deficiência, Excedente, Retirada e Reposição Hídrica ao longo do ano pelas normas climatológicas. Fonte: adaptado de Feitosa (2014).

Os dados anteriores constataam que o excedente hídrico, especialmente o demonstrado Feitosa, M. S. S.; Silva Neto, J. A.; Nunes, H. K. B.

no Gráfico 4 em relação às normas climatológicas, nos meses de março e abril, fornecem respostas

satisfatórias às questões levantadas sobre as enchentes em análise.

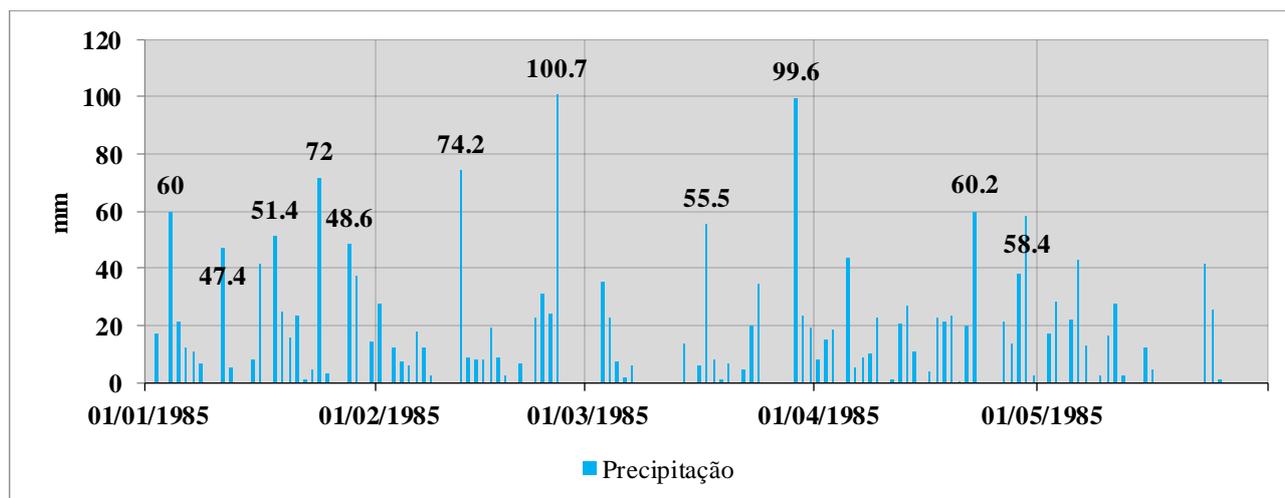
Gráfico 5. Precipitação diária entre janeiro e maio de 1985. Fonte: adaptado de Feitosa (2014).

O ano de 1985 foi o que registrou, nos últimos vinte anos, o maior volume de precipitação de Teresina. O período chuvoso se prolongou ininterruptamente de janeiro a maio, contribuindo para a saturação do solo e, conseqüentemente para o transbordamento dos principais canais fluviais da cidade, os rios Poti e Parnaíba. Além disso, a distribuição da precipitação, como pode ser constatado no Gráfico 5, provocou uma sucessão de episódios de cheias e situações de perigo na cidade.

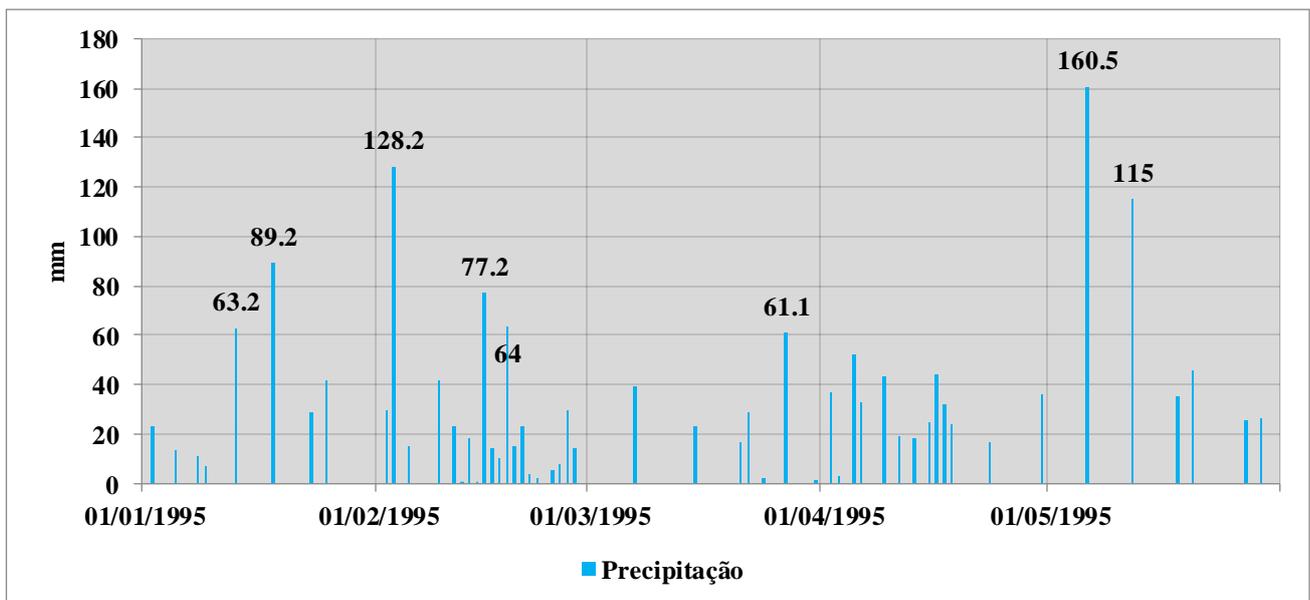
Gráfico 6. Precipitações registradas no período chuvoso – 1995. Fonte: adaptado de Feitosa (2014).

Em abril, após intensas precipitações no rio Poti, situações e transtornos drásticos afetaram a população ribeirinha e a cidade de Teresina. Observa-se, porém, que nos setores drenados por esse canal a urbanização propicia uma ocupação densa das margens desse Rio e acarreta, dentre outros impactos, a retirada da mata ciliar, tomando a área vulnerável à medida que a impermeabilização aumenta e o escoamento superficial é potencializado pelas chuvas precipitadas. Essas evidências resultam em severos impactos pluviais no espaço citadino. O episódio de 1995 caracteriza-se pelo significativo volume de chuvas caídas durante o período chuvoso, com atenção para aquelas concentradas nos meses de fevereiro a abril demonstrado no Gráfico 6.

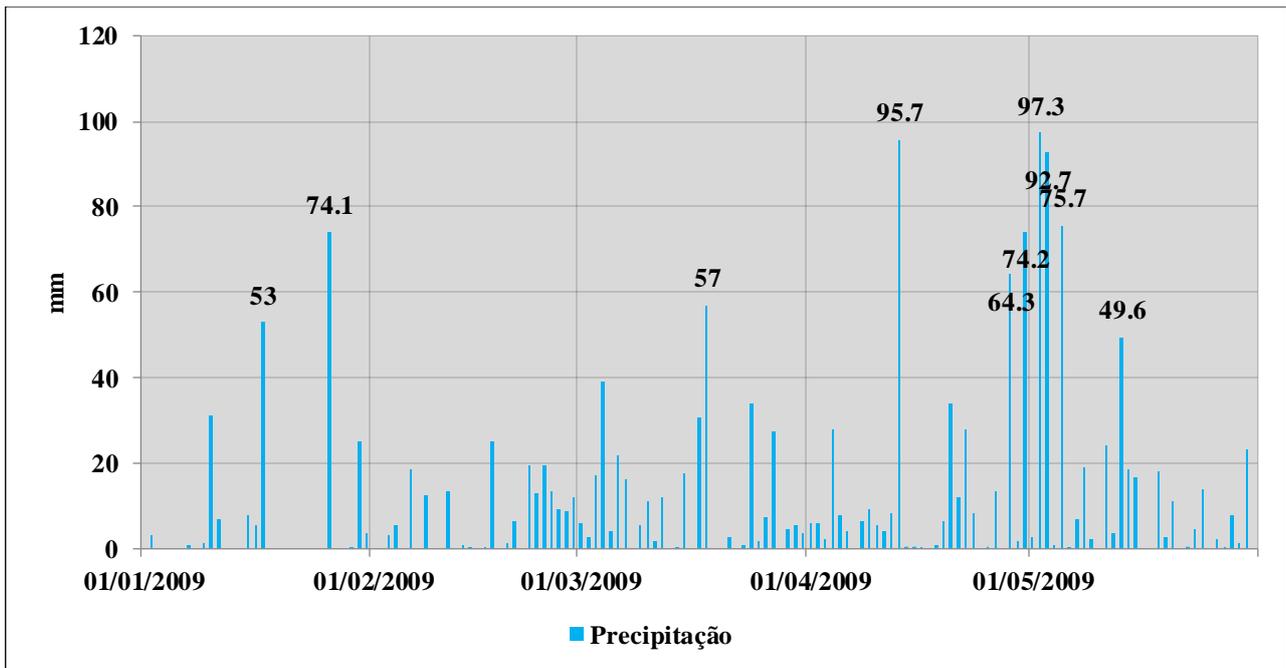
Gráfico 7. Valores de precipitações ocorridas durante o período chuvoso em 2009. Fonte: adaptado de Feitosa (2014).

Dia 01 de maio foi decretada emergência na capital, pois mais de 1.000 famílias encontravam-se desabrigadas. Segundo a Defesa Civil do município, o rio Poti teve aumento no volume das águas por conta do sangramento de vários açudes do Ceará que jogaram águas na sua bacia. Segundo Serviço de Meteorologia da Secretaria do Meio Ambiente e Recursos Hídricos do Estado do Piauí (SEMAR), durante o mês de abril choveu 21 dias consecutivos totalizando

416,0 mm, entretanto as chuvas esperadas seriam no máximo de 260,9 mm. Choveu 59,45% a mais do que o esperado para o mês. No período de janeiro a abril, choveu 1.199 mm, o que corresponde a 87,7% do total esperado para o ano. A chuva durou 10 horas, alcançando 67,6 mm, desabrigando 1.150 famílias. O Gráfico 7 demonstra a quantidade de chuva registrada no mês de abril.
