## **EFEITOS DA EROSÃO EM SÍTIOS ARQUEOLÓGICOS NO ESTADO DE GOIÁS**

### **Casos de Serranópolis e Palestina de Goiás**

## **EROSIVE EFFECTS IN ARCHAEOLOGICAL SITES IN GOIÁS STATE**

### **The Serranópolis and Palestina de Goiás Case**

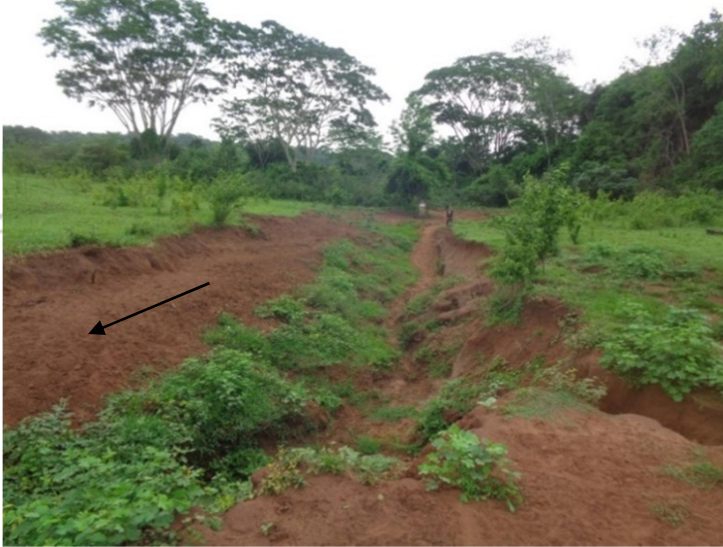
Figura 4: Vista parcial da ravina 1, junto à margem direita do córrego do Muquém. A seta indica o sentido do fluxo pluvial.

a) Margem direita do sítio GO-JA-13: destacam-se duas ravinas, uma com 40 m de comprimento, largura entre 8 e 12 m e profundidade média de 1,6 m, distante 144 m do abrigo; e outra, em desenvolvimento, localizada a 554 m do abrigo, com 20 m de comprimento, largura entre 8 e 10 m e profundidade média de 0,8 m, tendo

como causas principais o escoamento superficial concentrado das águas pluviais e o pisoteio do gado. As disposições perpendiculares ao córrego do Muquém favorecem o escoamento de água e o transporte de sedimentos para o córrego e, consequentemente, para a área do sítio (Figuras 4 e 5).

- 1) Retirada do gado da área de contribuição. Medida imprescindível para facilitar e agilizar a estabilização e recuperação da área. O pisoteio do gado é um dos fatores principais da origem e do desenvolvimento de processos erosivos.
- 2) Estabilização dos processos erosivos.

As ravinas da margem direita e as feições erosivas de pequeno porte, como sulcos e calhas, podem ser estabilizadas com a medida básica acima e a sugerida no item 1. Entretanto, a erosão da margem esquerda precisa de medidas específicas: sistema de captação das águas pluviais, impedindo o escoamento pelo talude; contenção da erosão, a partir de um criterioso estudo geotécnico e de obras que impeçam a erosão na base do talude pelas águas do córrego do Muquém (cf. ALMEIDA FILHO, 2004). As sugestões apresentadas devem ser discutidas e desenvolvidas em conjunto, partindo de uma abordagem interdisciplinar, uma vez que os fatores estão relacionados.

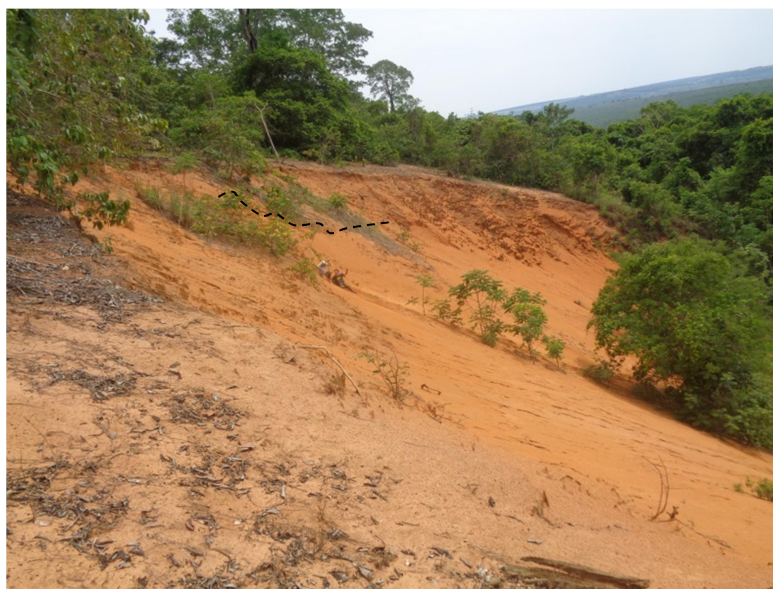
Figura 6: Vista parcial da erosão, área de maior intensidade, junto à margem esquerda do córrego do Muquém.

b) Margem esquerda do sítio GO-JA-13: observa-se o processo erosivo em uma área de aproximadamente 1,1 ha, com maior intensidade em 0,6 ha, distante 110 m do sítio, associado à exposição do arenito friável, mencionado anteriormente. A área com maior intensidade exibe 150 m de comprimento por 40 m de altura, sendo que o segmento superior do talude tem uma inclinação média de  $70^{\circ}$ ; e o segmento médio-inferior, de  $44^{\circ}$ . A erosão favorece o constante transporte de grãos de quartzo para o córrego, principalmente pela gravidade e pela ação eólica. Cabe mencionar que o processo se apresenta em franco desenvolvimento, como observado nas Figuras 6 e 7.

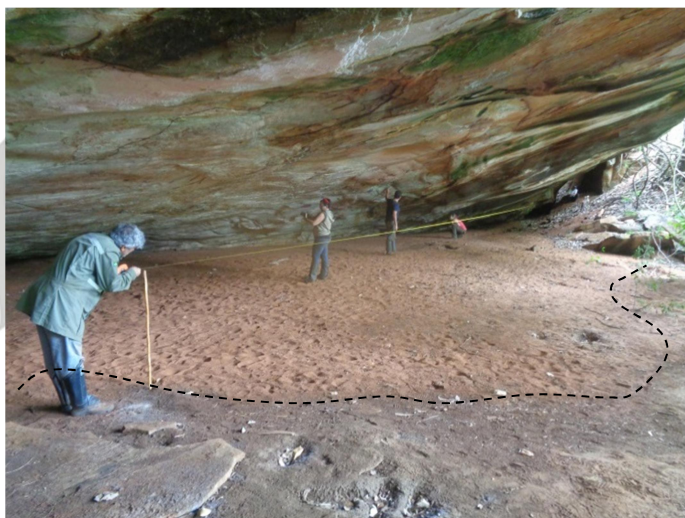
Figura 8: Vista parcial do abrigo do Sítio GO-JA-13. A linha pontilhada delimita parte da área com aporte de sedimentos.

a) Na deposição: o impacto mais significativo ocorre na parte interna do abrigo, evidenciado por meio da deposição de sedimentos sobre o piso de ocupação em uma área com 25 m de comprimento e de largura média de 15,2 m, totalizando 380 m<sup>2</sup> (33,7% da área do abrigo). Considerando a espessura média de 0,25 m, o

volume de sedimentos depositados é de 95 m<sup>3</sup>. Pelo que se observa, o aporte do sedimento ocorre principalmente pela margem esquerda do córrego, aproveitando uma abertura entre o bloco de rocha e o solo, local também utilizado como um dos acessos ao sítio GO-JA-13 (Figura 8).

Desta maneira, parte do Sítio GO-JA-13 está sendo diretamente impactada pelo processo deposicional, o que compromete ainda mais o registro da ocupação pré-colonial. Como consequência desse impacto, formou-se um pequeno desnível no piso do abrigo, exigindo maior atenção caso venha a ser escavado, uma vez que o material transportado pode afetar o registro estratigráfico, devido à migração vertical principalmente de argila, silte e areia muito fina (proporcionando a variação da textura das camadas do perfil, favorecida tanto pela bioturbação quanto pelo escoamento pluvial).

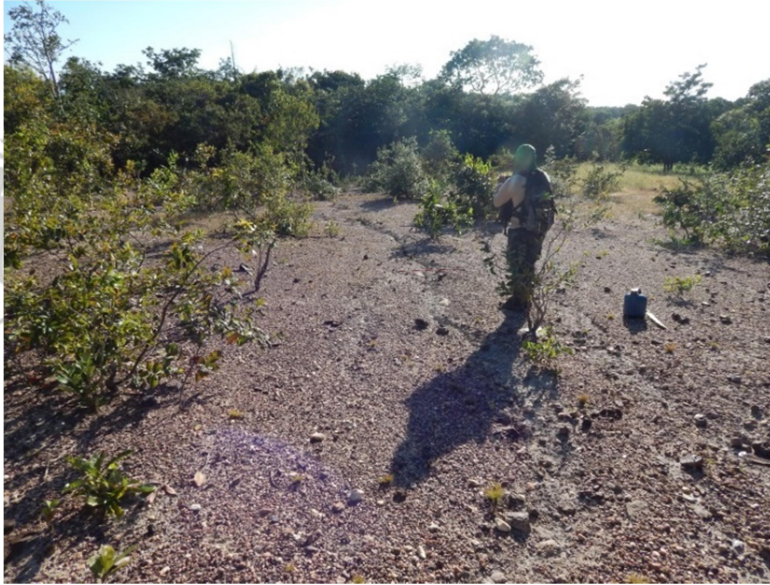
Figura 12: Solo  
litólico, com  
formação de sulcos.

As Figuras 12 e 13 mostram processos erosivos e solos expostos que circundam o Sítio GO-CP-16. As Figuras 14 e 15 destacam a boçoroca, localizada em área de mata. A área de maior intensidade da boçoroca apresenta 80 m de comprimento, 10 m de largura média (área aproximada de 800 m<sup>2</sup>) e 6 m de profundidade média, sendo que a abrangência pode chegar a 0,39 ha, resultante da relação desmatamento-escoamentos superficiais e subsuperficiais concentrados-pisoteio do gado.

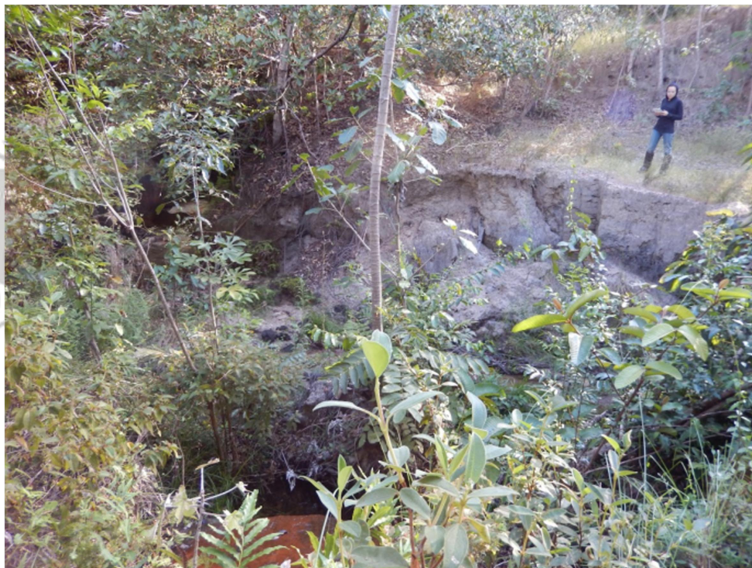
Figura 14: Vista parcial da boçoroca em um dos pontos de maior profundidade. À esquerda da imagem, área de mata.

Em relação ao Sítio GO-CP-16, o principal problema é a boçoroca. Contudo, as abordagens estão unificadas quanto à deposição e à estabilização, diferentemente do procedimento adotado para o Sítio GO-CP-13. Trata-se de uma erosão que se desenvolve para montante e para jusante a uma velocidade que preocupa, conforme observação visual.

1) Isolamento e estabilização da área da boçoroca: o isolamento da área tem como objetivo a retirada do gado, pelas considerações já expostas, visando a diminuir os fatores que levam ao desenvolvimento de feições erosivas e iniciar o processo de estabilização, que, por sua vez, é lento e gradual. Com o isolamento, aumentam as condições de estabilização da área, mas não de recuperação, que necessita de outros procedimentos, não abordados neste artigo.

Em decorrência do estágio atual da boçoroca, são necessários a instalação de um sistema de captação das águas superficiais na área de contribuição, a canalização da drenagem instalada na boçoroca (escoamentos superficial e subsuperficial concentrados) e o monitoramento constante (cf. KASHIMOTO, 2015; RUBIN *et al.*, 2006). O acompanhamento deve ser de pelo menos 10 anos, visando a produzir dados e informações a respeito do comportamento da erosão em relação à eficácia das medidas aqui sugeridas. Caso os procedimentos não sejam adotados, dificilmente a boçoroca será estabilizada.
