## **PERFIL TECNOLÓGICO DOS AZULEJOS PORTUGUESES DA PRIMEIRA METADE DO SÉCULO XVIII EM PERNAMBUCO**

Este artigo apresenta os resultados obtidos na tentativa de associar o mapeamento de danos dos azulejos históricos das igrejas em Pernambuco ao seu perfil tecnológico. Inicialmente o mapeamento de danos, juntamente com o contexto histórico da bibliografia consultada, mostrava indícios de que o perfil tecnológico havia regredido, comparando-se os azulejos importados dos séculos XVII aos do XVIII. Mas como verificar esse aspecto se os ensaios que caracterizam tecnologicamente peças azulejares são destrutivos? A proposta da pesquisa foi então desenvolver um método de reprodução que implicasse em obter peças semelhantes do ponto de vista químico para que se pudessem fazer ensaios físicos (resistência à flexão e à absorção de água) e assim verificar a hipótese inicial.

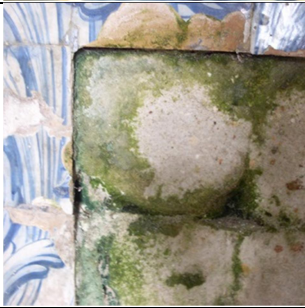
| 2. CONTAMINAÇÃO<br>(possui relação com o perfil tecnológico) | Processo deletério de alterações físico-químicas na chacota e vidrado pela proliferação de material orgânico patogênico, cloretos, nitritos, sulfatos etc., infiltrados no corpo cerâmico. | |

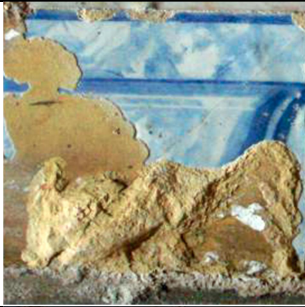
| 3. CONCREÇÃO<br>(possui relação com o perfil tecnológico) | Massa endurecida, formada pela precipitação ou exsudações magnesianas ou calcárias, sucessivas | |

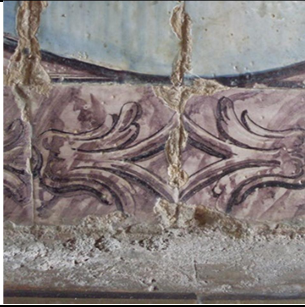
| 4. DESAGREGAÇÃO<br>(possui relação com o perfil tecnológico) | Reação física de esfacelamento e dissolução do corpo cerâmico e vidrado em decorrência de ações físico-químicas deletérias. Muito comum em nível próximo ao rodapé. | |

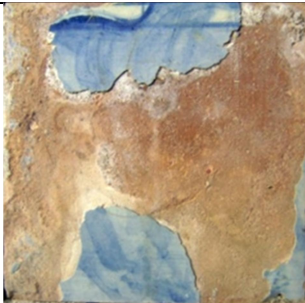
| 5. EFLORESCÊNCIA<br>(possui relação com o perfil tecnológico) | Depósitos, geralmente brancos e porosos, sobre o corpo cerâmico do azulejo. | | |

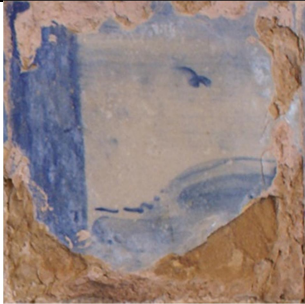
| 6. ESFOLIAÇÃO<br>(possui relação com o perfil tecnológico) | Desagregação com desprendimento de lâminas (descamação) do vidrado e chacota. | | |

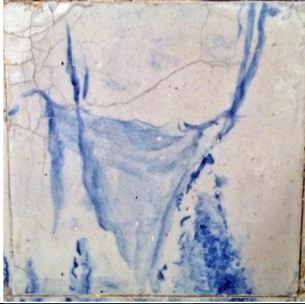
| 7. FISSURAS DO VIDRADO<br>(possui relação com o perfil tecnológico) | Microfissuras da superfície esmaltada, geralmente com formato circular, ou espiral, ou em forma de teia de aranha. | | |

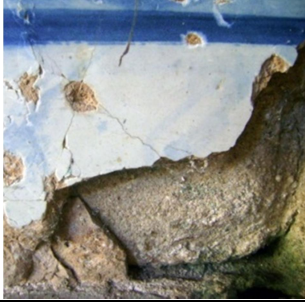
| 8. PERDA<br>(possui relação com o perfil tecnológico) | Ausência de uma das partes do azulejo. | | |

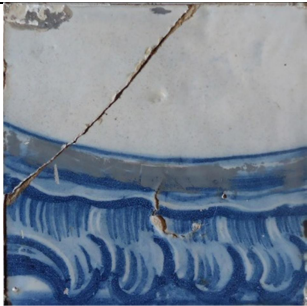
| 9. TRINCA<br>(possui relação com o perfil tecnológico) | Fissura no corpo cerâmico do azulejo. | |

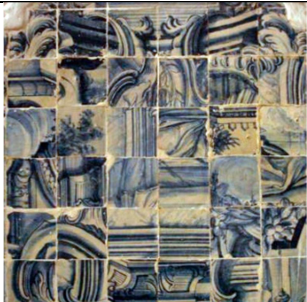
| 1. DESORDEM<br>(não possui relação com o perfil tecnológico) | Assentamento caótico dos azulejos no silhar. | |

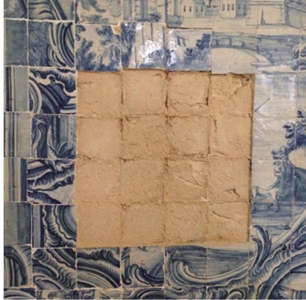
| 3. LACUNA<br>(não possui relação com o perfil tecnológico) | Área de perda total de uma ou mais peças de azulejo. | |

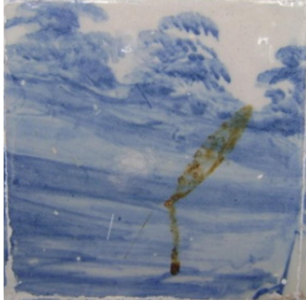
| 4. MANCHAS SUPERFICIAIS<br>(não possui relação com o perfil tecnológico) | Sujidades superficiais, sem comprometimento do corpo cerâmico. | |

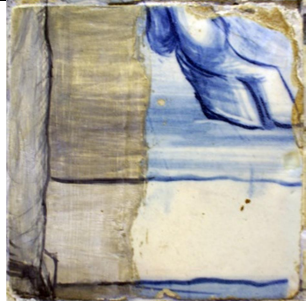
| 5. RECOMPOSIÇÃO DE PINTURA<br>(não possui relação com o perfil tecnológico) | Descaracterização e agressão à estética do painel e aos materiais do corpo cerâmico e vidrado. | |

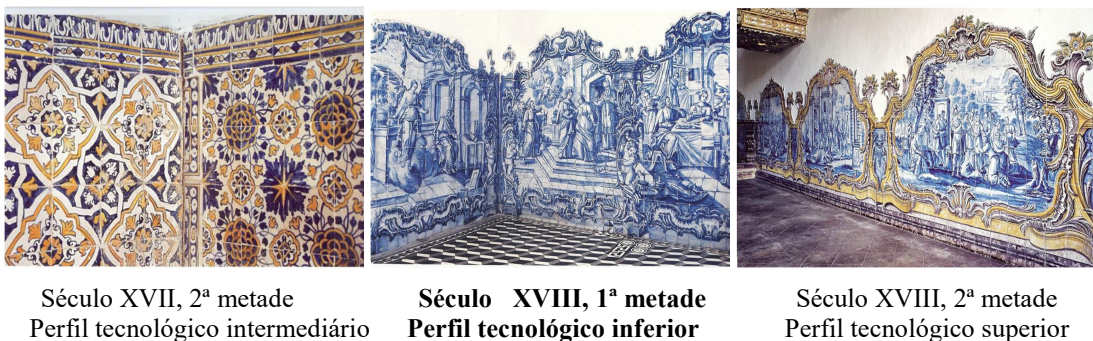
Figura 2 – Hipótese dos padrões dos perfis tecnológicos entre os séculos XVII e XVIII proposta a partir dos dados obtidos no levantamento de danos e no contexto histórico. A pesquisa inicialmente tratou da caracterização tecnológica dos azulejos da 1ª metade do século XVIII.

As figura 1 e 2 sintetizam a hipótese inicial de que o aumento da produção de azulejos no século XVIII implicou na diminuição da qualidade do perfil tecnológico (resistência mecânica e absorção de umidade). Mas como é, através

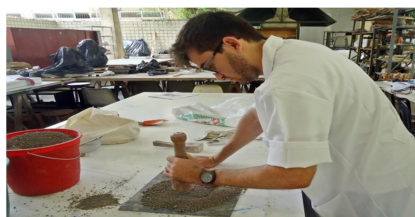
Figura 9 – Argila cinza triturada manualmente com pistilo.

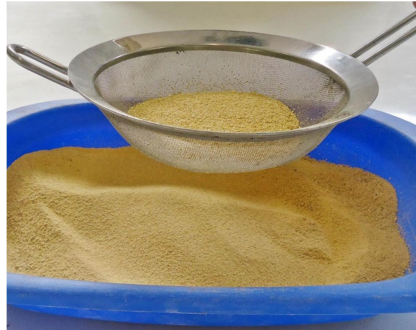
Figura 10 - Peneiramento da matéria-prima com malha de 100 mesh.

Após a moagem, foi realizada a seleção de grãos menores (até 100 mesh) de toda matéria-prima através do peneiramento.

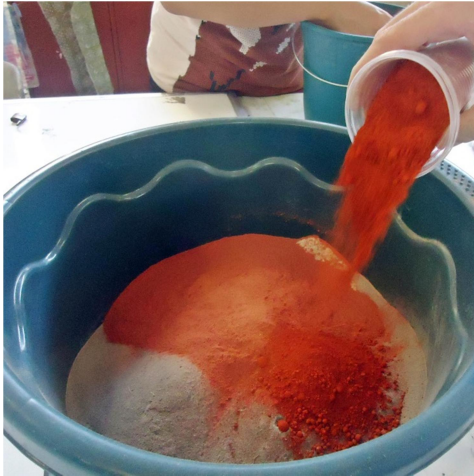
Figura 11 – Adição da matéria prima peneirada.

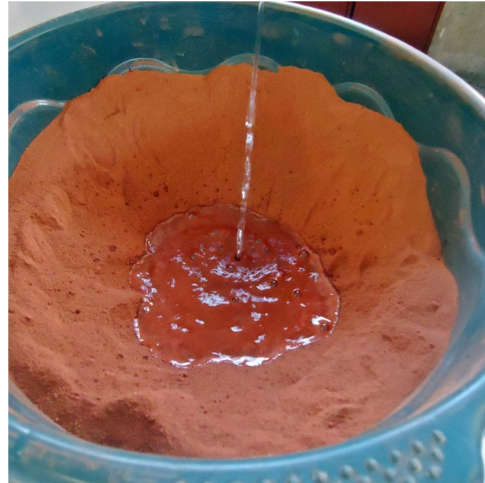
Figura 12 – Após homogeneização dos grãos, adiciona-se água.

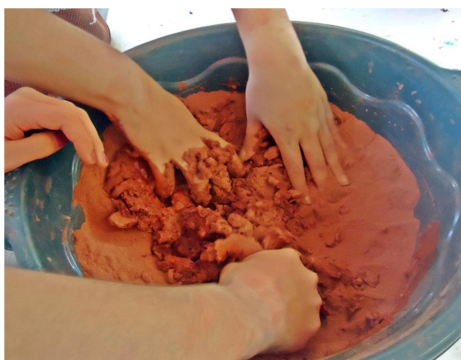
Figura 13 – Mistura manual, com adição gradual de água.

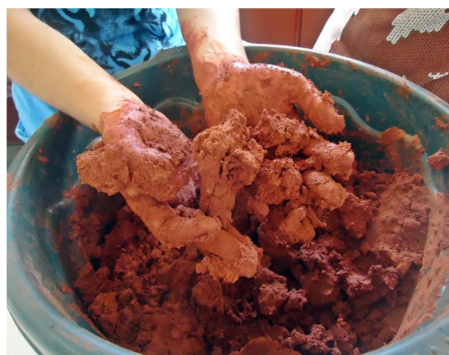
Figura 14 – Verificação do ponto de liga da mistura.

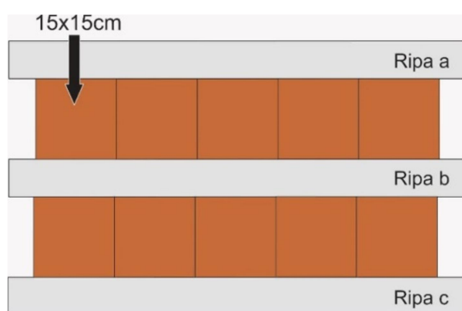
Figura 15 – Vista superior do posicionamento das ripas.

Nesta etapa o corpo do azulejo toma sua forma. Ripas de madeira com 1,5 cm de espessura são colocadas paralelamente, distantes 15 cm. A argila preenche o espaço entre as ripas, conforme ilustração abaixo.

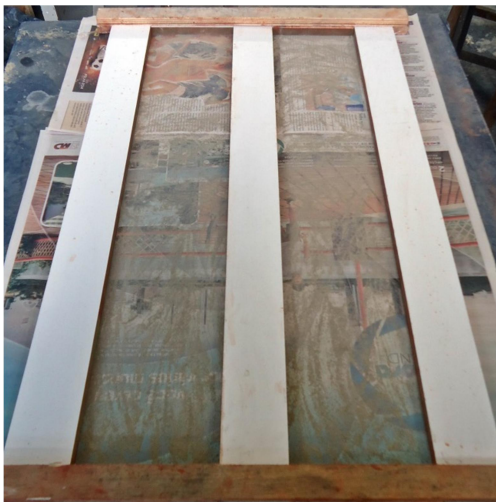
Figura 17 – Papel jornal e fina camada de areia é colocada para evitar aderência da argila na base da moldagem.

Sob as ripas é colocado papel jornal para absorver a umidade da massa. Nos espaços que irão receber a argila, coloca-se uma fina camada de areia para evitar a aderência da massa ao papel jornal.

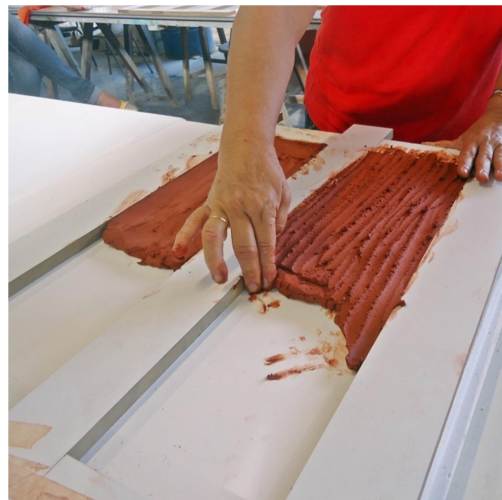
Figura 18 – O espaço é preenchido com a argila adensada, sendo colocada sobre pressão para evitar bolhas de ar.

Os espaços são preenchidos com a massa, fazendo pressão com os dedos para evitar lacunas e bolhas de ar.

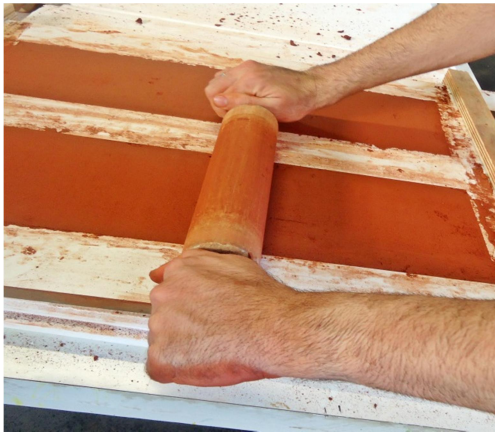
Figura 19 – Finalização com o rolo de madeira, onde as peças possuem a mesma espessura das ripas.

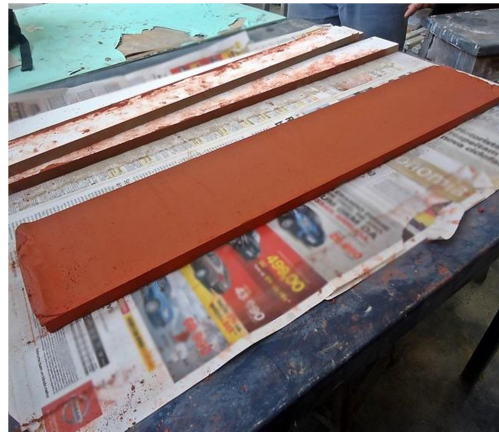
Figura 20 – Remoção das ripas de madeira, para corte das peças.

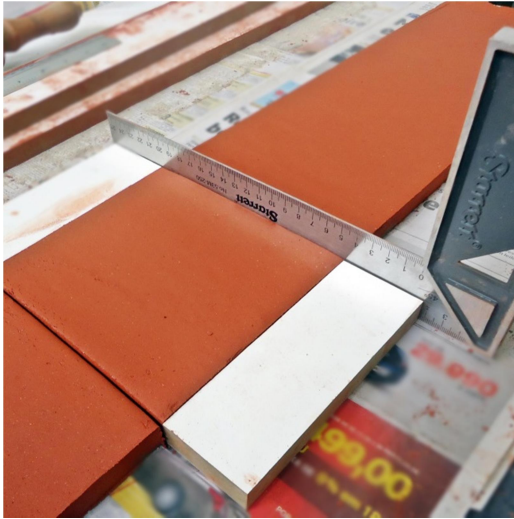
Figura 21 – As peças são medidas e cortadas com o próprio esquadro de aço.

As peças são cortadas com 15 cm de lado. Após a secagem as peças tendem a retrain, atingindo medida aproximada de 14 cm de lado.

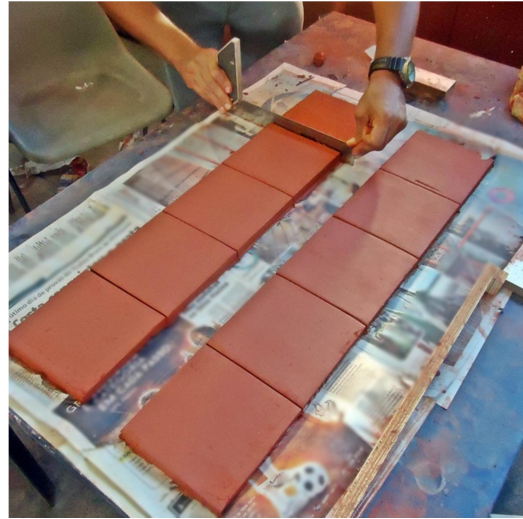
Figura 22 – Peças cortadas com 15 x 15 cm.

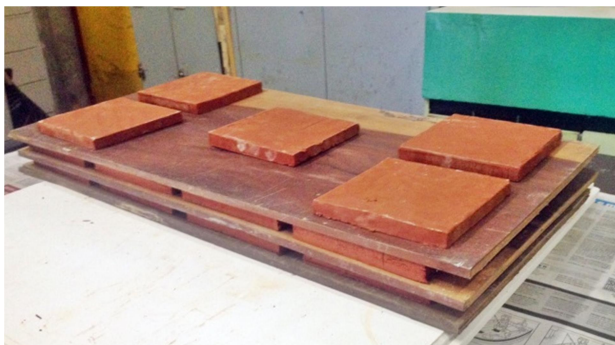
Figura 23 – Secagem das peças sobre tábuas de madeira. As peças são viradas diariamente durante o período da secagem, evitando a curvatura de suas extremidades.

Na manufatura de azulejos, um dos maiores problemas é impedir que o azulejo deforme, já que o barro retrai durante a secagem. Se a retração se verificar mais numa superfície ou numa só direção, o objeto irá secar e se deformar. Diariamente cada peça deve ser virada de lado para proporcionar secagem igual das superfícies, evitando o empeno. A tendência na secagem de uma placa é a suspensão de suas extremidades. Portanto, seguindo este procedimento de alternância dos lados este problema foi corrigido.

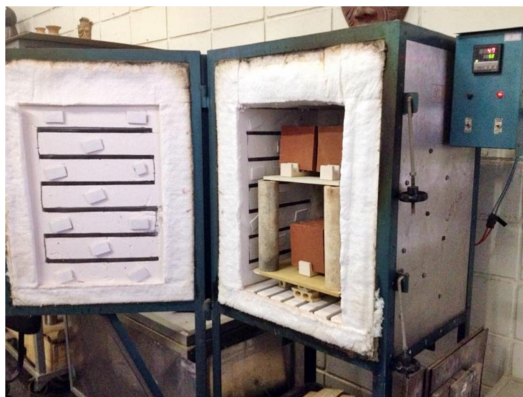
Figura 34 – Peças inseridas no forno elétrico Arts Fire - Kilns & Supplies, para realização da queima no Ateliê de Desenho, Pintura e Modelagem em Argila, pertencente ao Departamento de Teoria da Arte da UFPE.

Para a cozedura das peças reproduzidas nesta pesquisa, utilizou-se um forno elétrico específico para cerâmica que atinge até 1200°C. Com este forno foi possível controlar a temperatura de queima das placas através do termostato digital, monitorando o tempo e patamares<sup>7</sup> desejados até atingir a temperatura máxima pretendida.

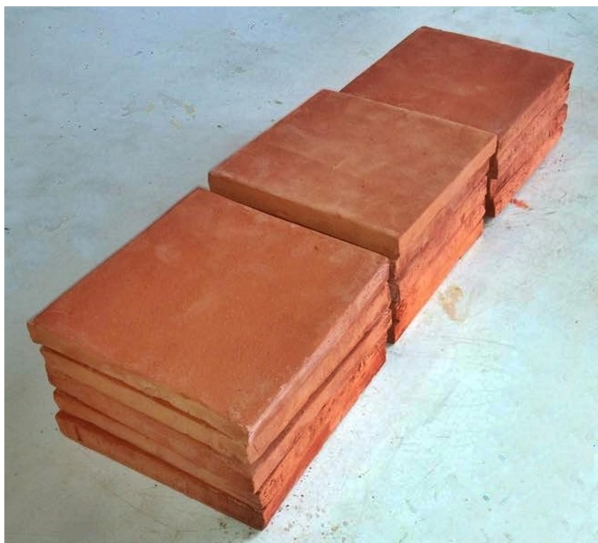
Figura 45 – Corpos cerâmicos dos azulejos após a queima.
