## A EVOLUÇÃO URBANA E DOS SISTEMAS CONSTRUTIVOS NA COMUNIDADE DO PILAR, BAIRRO DO RECIFE, RECIFE – PE.

## ESTRUTURAS ARQUEOLÓGICAS REGISTRADAS.

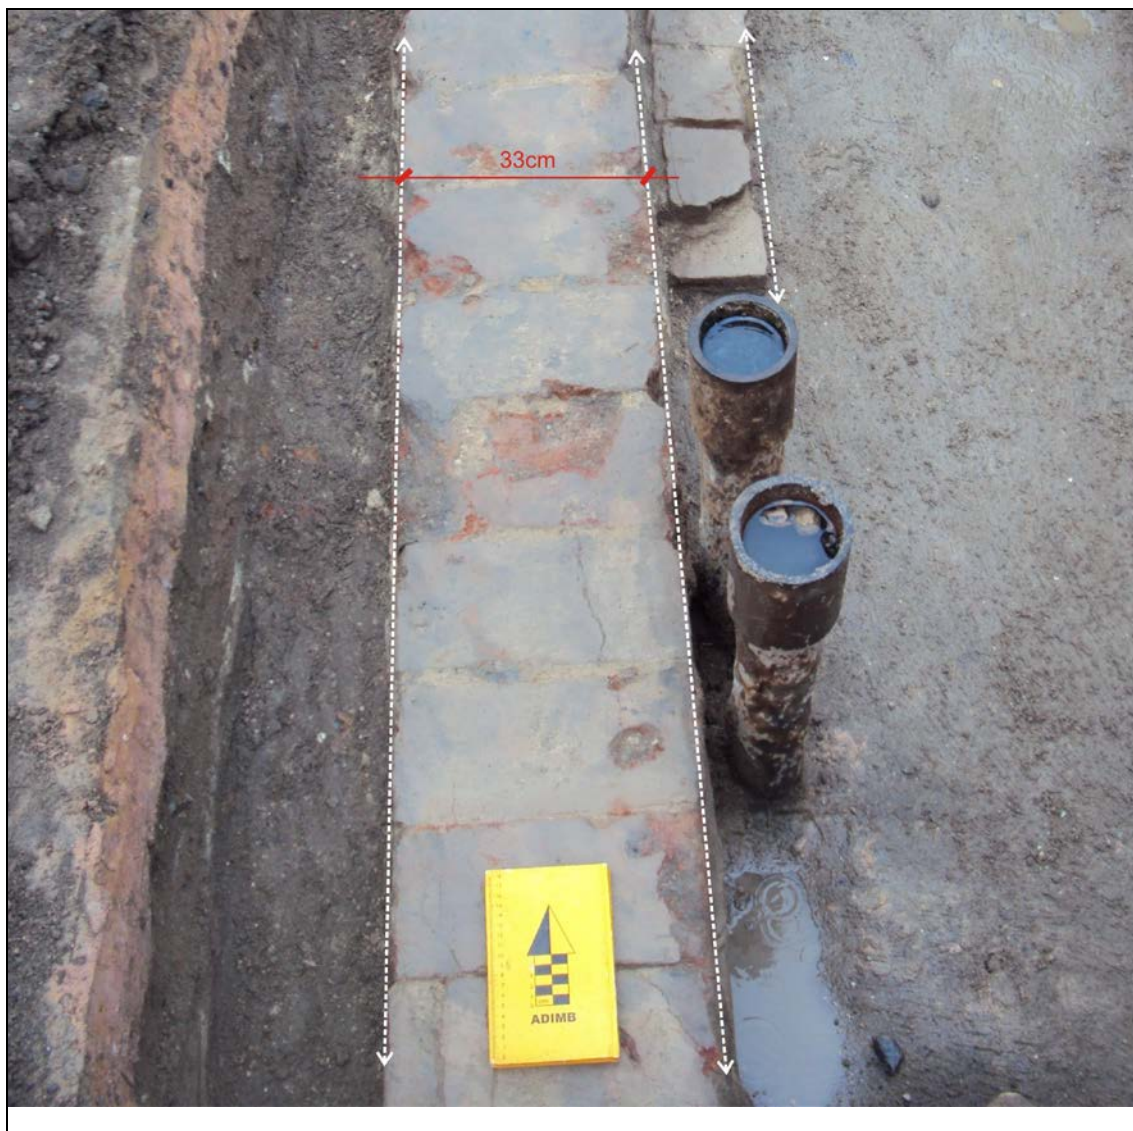
A estrutura **01-BP76D** tem a configuração de uma sapata corrida medindo 33cm de espessura posicionada no sentido norte/sul. Não foi possível definir seu comprimento, pois estava rompida, não sendo identificado nem o início nem o fim.

Figura 3: Estrutura 01- BP76D, direção norte/sul.

No que diz respeito ao sistema construtivo, verifica-se que a estrutura é composta por 4 fiadas com predominância de tijolos inteiros. O rejunte entre as fiadas é de 2cm de espessura e entre os tijolos de uma mesma fiada varia de 2 a 4cm. As fiadas estão razoavelmente amarradas entre si, e apresentam aparelhamento ordenado. Abaixo da quarta fiada, na face oeste da estrutura, foi identificada outra camada de tijolos sobressaindo da estrutura, mas em função do excesso de água não foi possível saber sua extensão total nem se havia outras fiadas abaixo dessa. Os tijolos utilizados têm dimensões de 33x15x5cm, comprimento, largura e altura, respectivamente.

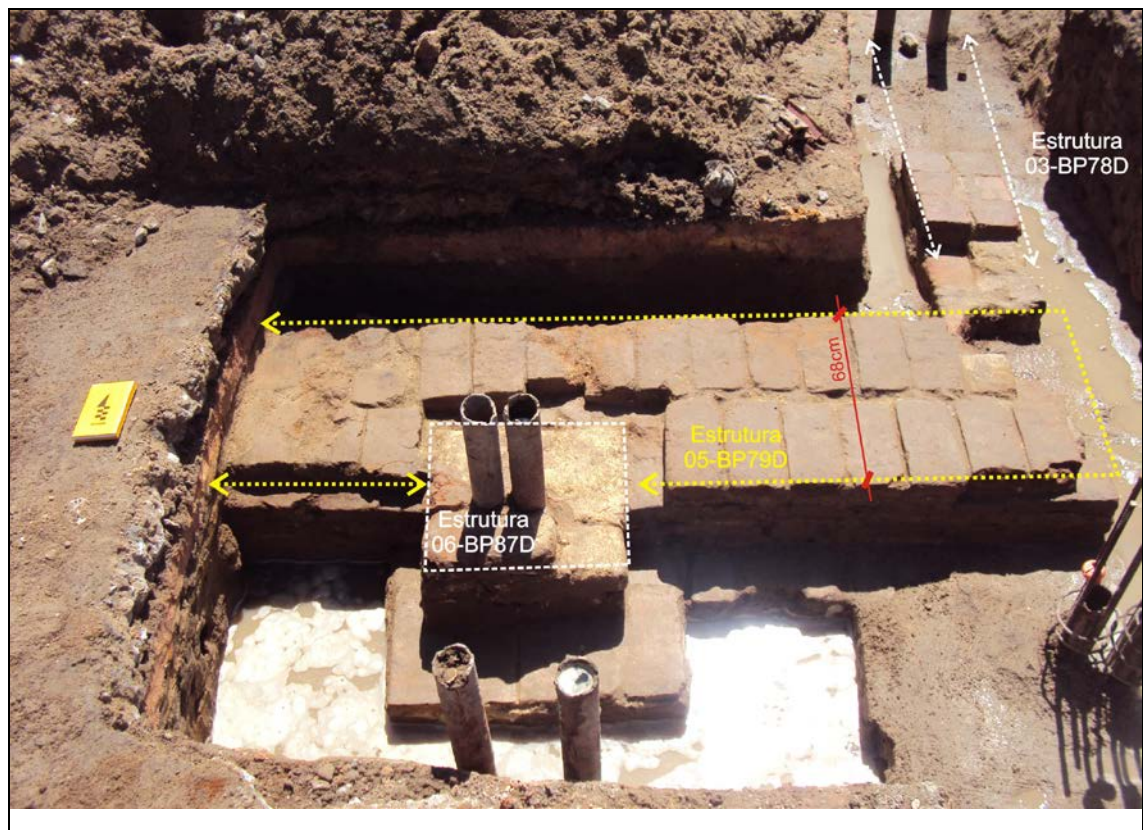
A estrutura **05-BP79D** é uma sapata corrida medindo 0,68m de espessura, posicionada no sentido leste/oeste. Foi identificada a partir da face sul da estrutura 03-BP78D no sentido oeste.

Figura 8: Estrutura 05-BP79D, direção leste/oeste.

O sistema construtivo é a alvenaria de tijolo maciço com argamassa de barro e cal. Foi possível visualizar 4 fiadas de tijolos sendo que a última sobressaia 16cm para a face sul da estrutura, não se sabe quantas camadas havia abaixo destas em função do excesso de água. As fiadas estão razoavelmente amarradas entre si, e apresentam aparelhamento ordenado. Quanto aos rejuntos: entre tijolos de uma mesma fiada, o rejunte é de, aproximadamente, 1 a 2cm, já os rejuntos entre as fiadas, verificou-se que a espessura varia de 2 a 4cm. Os tijolos utilizados têm as dimensões de 33x16x6cm, comprimento, largura e altura, respectivamente.

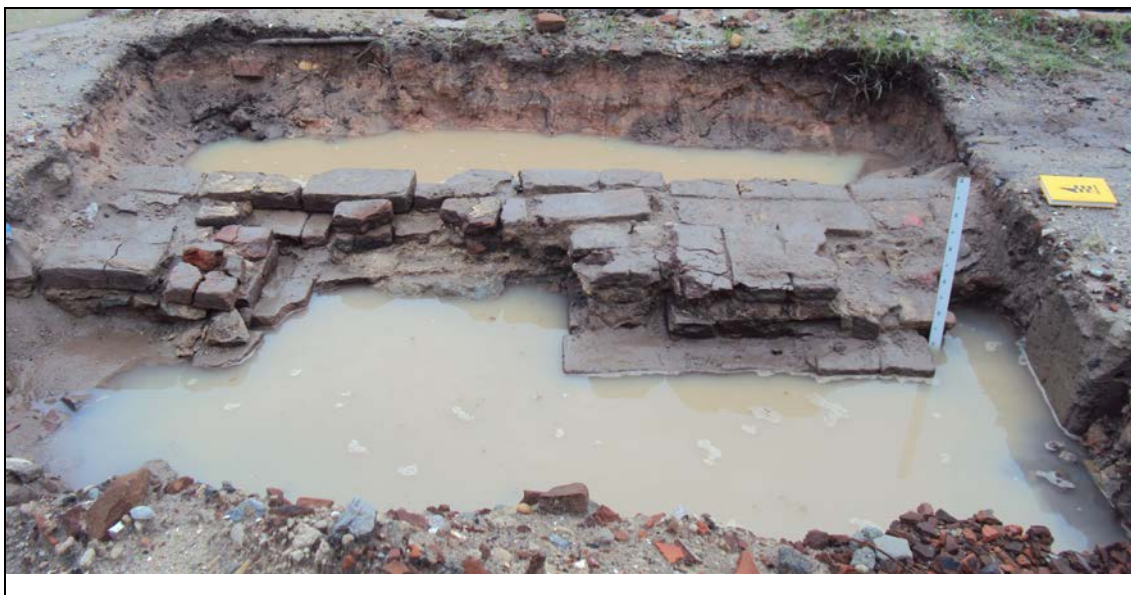
A evidencição das estruturas e organização dos perfis estratigráficos foi realizada pela equipe de arqueologia para realização do seu registro imagético. Durante o andamento dos trabalhos manuais, as atividades foram prejudicadas pelo excesso de chuvas que provocou inundação das valas e desmoronamento dos perfis, dificultando o seu registro.

Figura 10: Valas inundadas pela água das chuvas provocando desmoronamento dos perfis estratigráficos e dificultando a evidencição e registro da estrutura arqueológica.

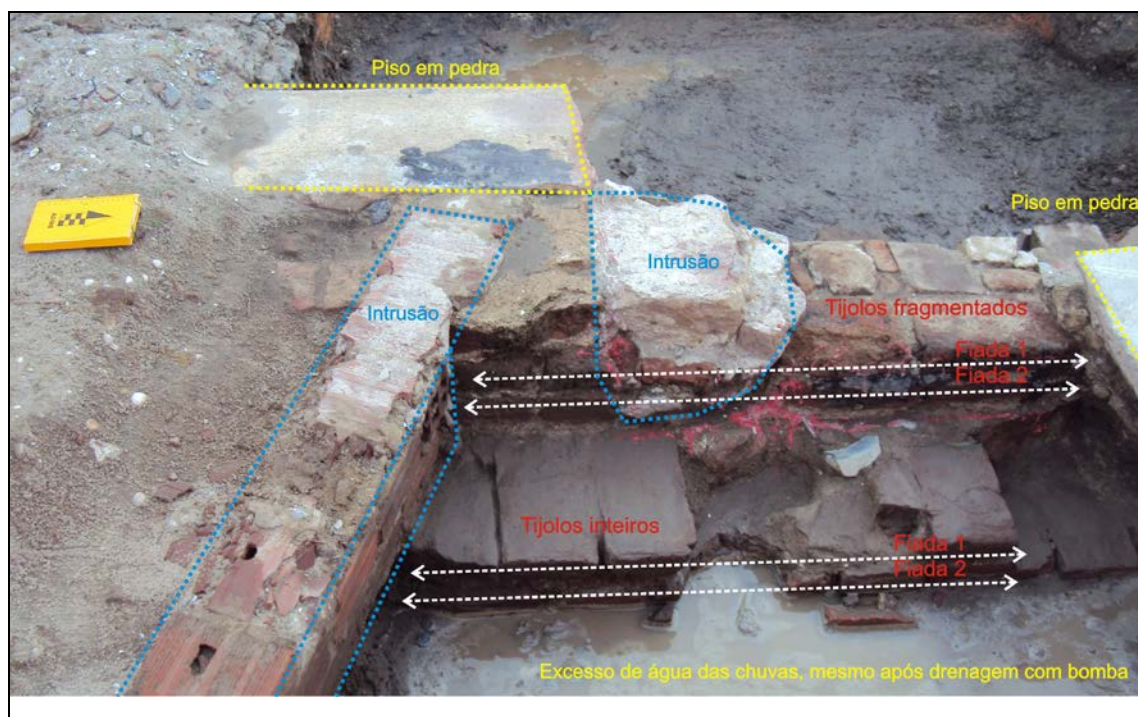
O sistema construtivo da estrutura arqueológica é em alvenaria de tijolo cerâmico maciço com argamassa de barro e cal. Em função do grau de destruição não foi possível aferir a sua largura. Verificou-se apenas que na parte superior, composta por 2 fiadas de tijolos, predominam tijolos fragmentados; e na parte imediatamente abaixo, que sobressai no sentido leste, foi possível identificar apenas 2 fiadas de tijolos, predominantemente inteiros, arranjados tipo “alvenaria dobrada”. O excesso de água dificultou a evidência completa da estrutura.

Figura 13: Detalhe do sistema construtivo. Fiadas em tijolo e rocha e excesso de argamassa entre as laterais.

Quanto aos rejuntas, nas fiadas superiores, em função da utilização de fragmentos de tijolos de tamanhos variados, os rejuntas variam sem regularidade; já nas fiadas inferiores: entre tijolos de uma mesma fiada, o rejunte é de, aproximadamente, 1 a 2cm; já os rejuntos entre as fiadas, verificou-se que a espessura varia de 2 a 4cm. Os tijolos utilizados têm as dimensões de 32x16x6cm, comprimento, largura e altura, respectivamente.

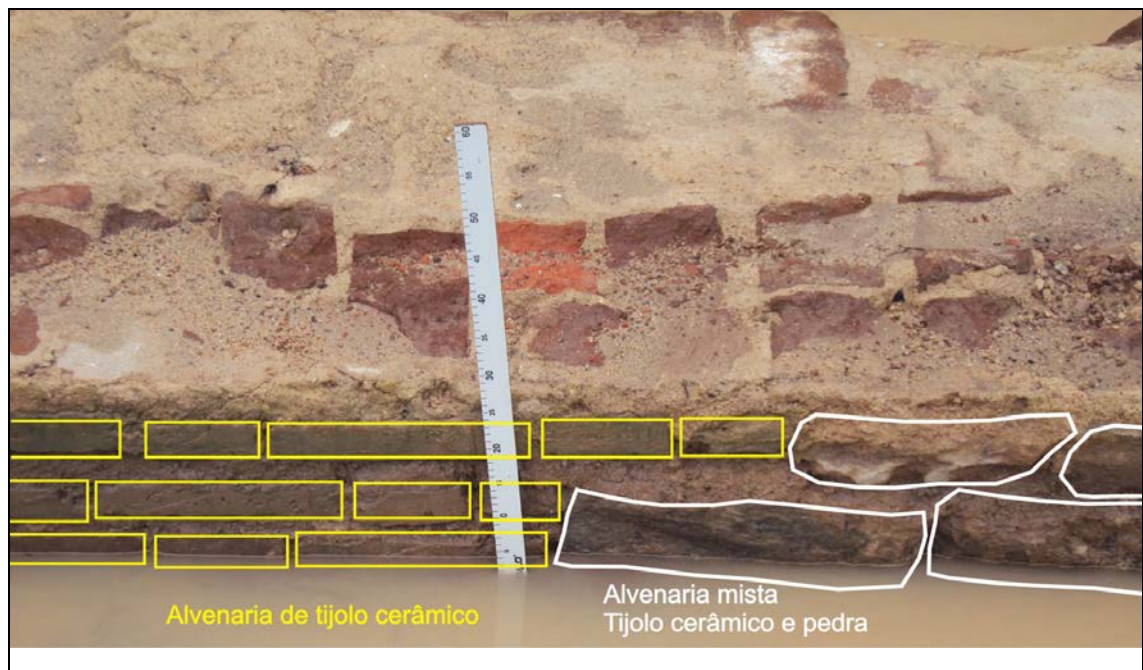
Figura 17: Alvenaria de tijolo cerâmico maciço e alvenaria mista - tijolo cerâmico maciço e pedra. Estrutura BP101D.

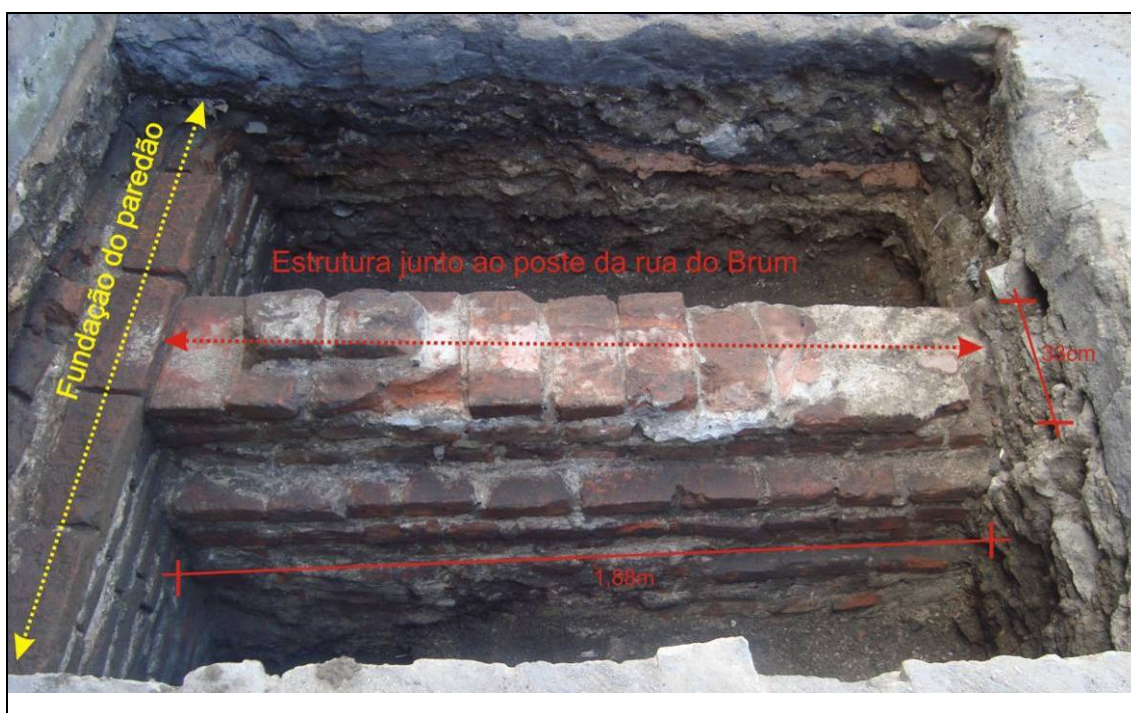
A estrutura encontrada mede 0,57m de espessura e está posicionada no sentido leste/oeste. Inicia encostada ao paredão, mas não está amarrada estruturalmente a este, e se estende no sentido leste. Não foi possível verificar a sua extensão total, pois o local é uma área de intenso trânsito de funcionários, materiais e maquinário. Foi possível visualizar 1,88m de estrutura, cuja parte superior da sapata está posicionada 0,13m a baixo do meio-fio.

Figura 20: Estrutura junto ao poste da Celpe colada à fundação do paredão, mas sem amarração estrutural entre elas.

O sistema construtivo utilizado é a alvenaria de tijolo cerâmico maciço com argamassa de barro e cal, com predominância de tijolos inteiros. Da estrutura estão visíveis 8 fiadas de tijolo

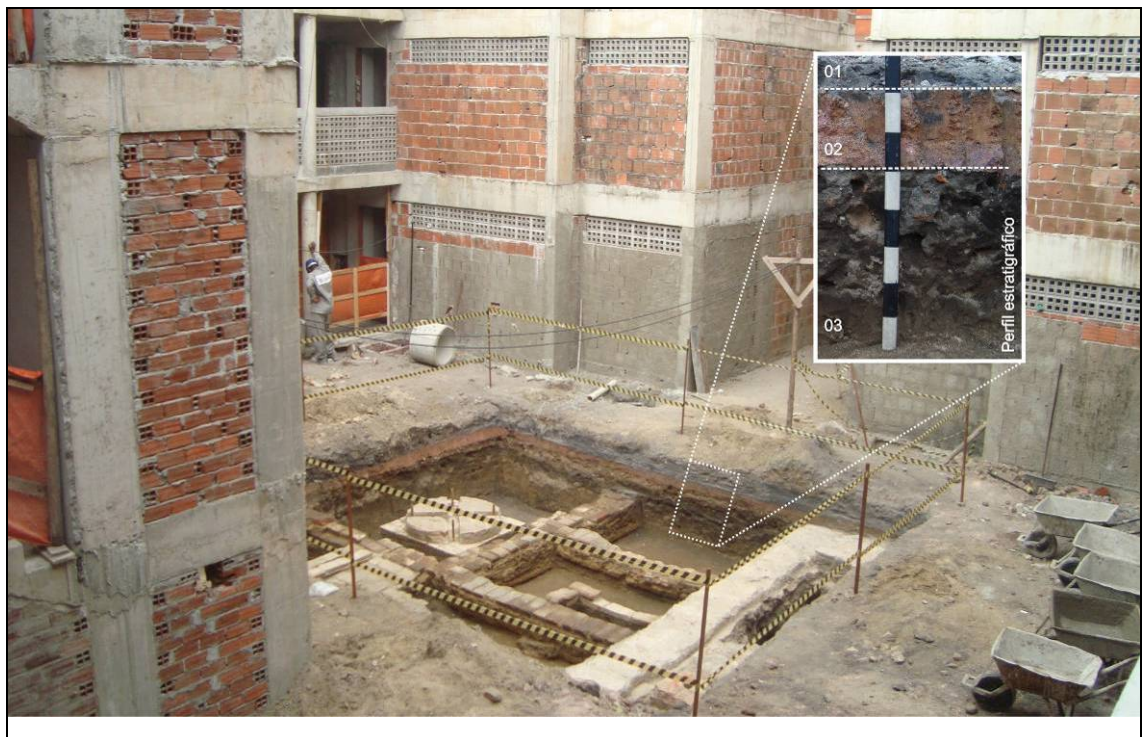
Figura 21: Estruturas na área da cisterna – Bloco C, com estratigrafia.

A estratigrafia da área onde foi escavada a cisterna apresenta 3 camadas: a primeira camada é arenosa com elevada presença de óleo queimado, cuja espessura varia de 5 a 15cm. A segunda camada é argilosa, de coloração laranja e rosa, largamente utilizada na região como material de aterro. Sua espessura varia de 20 a 40cm. A terceira camada, onde estavam os fragmentos,

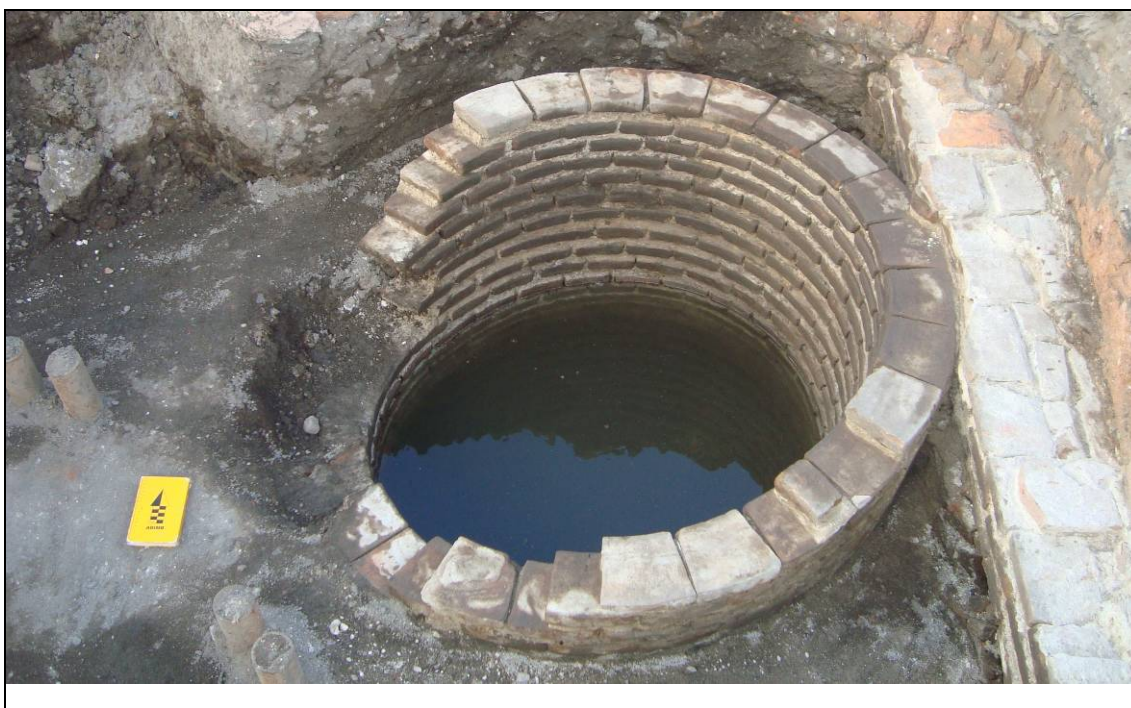
A estrutura de poço do **BP D** corresponde a um poço artesanal que estava próximo a restos de estruturas também em alvenaria de tijolo, possivelmente uma sapata corrida, mas não se constatou relação entre essas duas estruturas. O poço tem diâmetro de 1,30m e está posicionado a 19cm abaixo do nível do meio fio. Na escavação, com auxílio de bomba de sucção, alcançou-se a profundidade de 1,39m do meio fio.

No sistema construtivo utilizado - alvenaria de tijolo cerâmico maciço com argamassa de barro e cal – verificou-se que estes têm formato particular. São tijolos próprios para construção de poços, ou seja, em forma de trapézio. Verificou-se ainda a predominância de tijolos inteiros.

Figura 29: Estrutura de poço em tijolo cerâmico maciço próxima a estrutura de possível sapata de fundação. Bloco de Pilar da Escola – BP D.

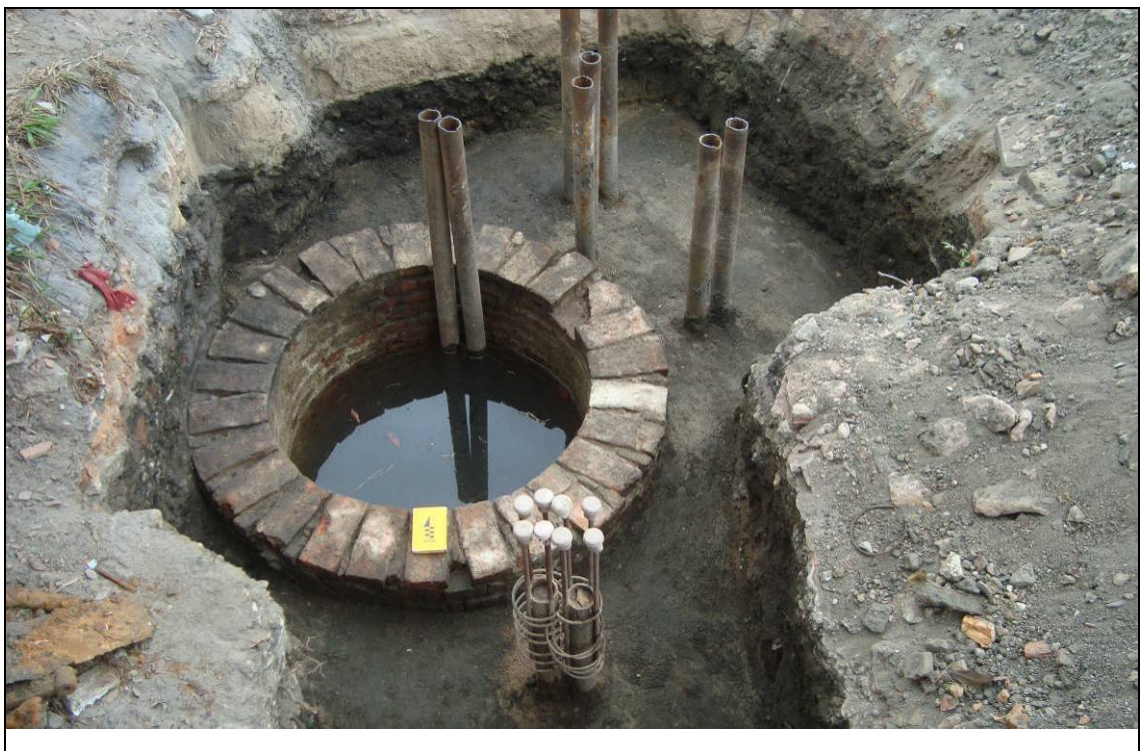
A estrutura do poço localizado no **BP F** também corresponde a um poço artesanal. Este por sua vez apresenta diâmetro de 1,25m e está posicionado há 0,64cm abaixo do nível do meio fio, localizado na Rua do Brum. Sua escavação alcançou a profundidade de 1,94cm abaixo do nível do meio fio, sempre com auxílio de bomba de sucção.

O sistema construtivo utilizado é a alvenaria de tijolo cerâmico maciço com argamassa de barro e cal, com predominância de tijolos inteiros, retangulares, sem modificação quanto ao seu formato. Quanto aos rejuntas: entre tijolos de uma mesma fiada, o rejunte é de, aproximadamente, 1 a 2cm, e entre tijolos de fiadas distintas, de 0,3cm. Os tijolos utilizados têm as dimensões de 33x16x6cm, comprimento, largura e altura, respectivamente. Durante a escavação do poço foram identificados vestígios de louça, ferro, cerâmica, grés e vidro.

Figura 30: Estrutura de poço em tijolo cerâmico maciço. Bloco de Pilar da Escola – BP F.

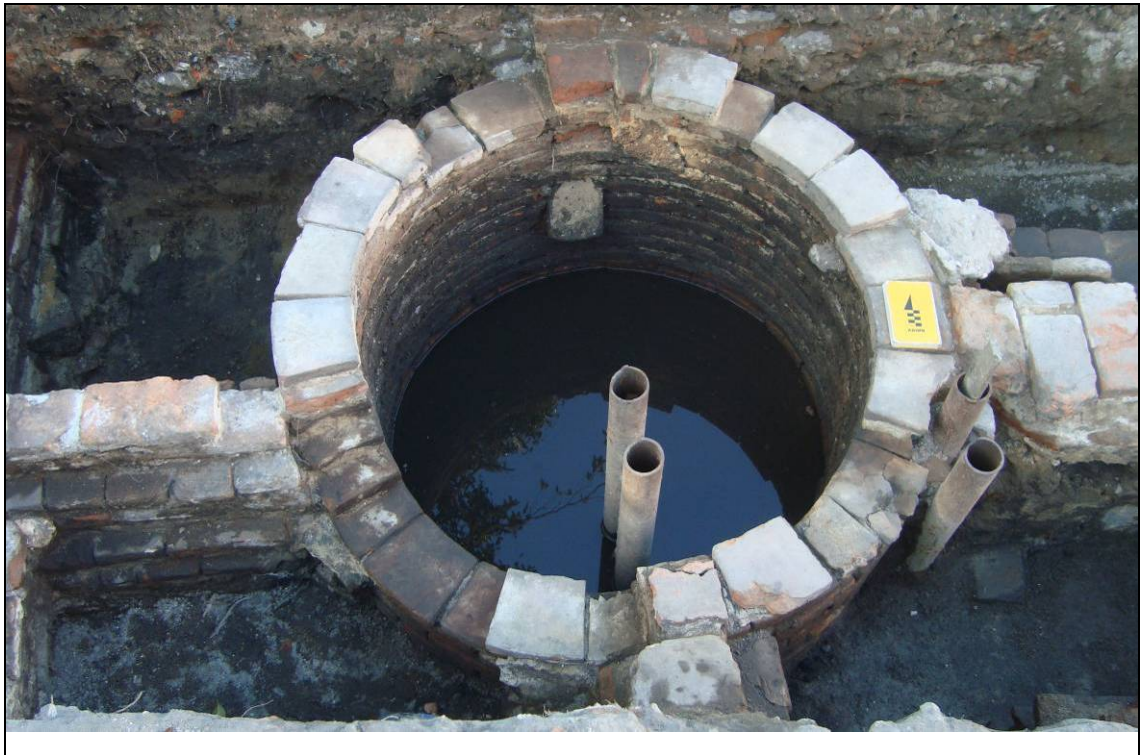
Por fim a estrutura de poço do **BP 12**, outro poço artesanal, apresenta diâmetro de 1,30m e está posicionada a 1cm abaixo do meio fio. No mesmo BP, também foram identificadas outras duas estruturas, ambas correspondentes a sapatas corridas, mas que não guardam relação estrutural com o poço. A escavação alcançou 1,31m abaixo do nível do meio fio e também contou com o auxílio de uma bomba de sucção de água.

O sistema construtivo utilizado é a alvenaria de tijolo cerâmico maciço com argamassa de barro e cal. Assim como no poço do BP D, os tijolos utilizados são específicos para esse tipo de construção, em formato trapezoidal, com predomina de tijolos inteiros.

Figura 31: Estrutura de poço em tijolo cerâmico maciço. Bloco de Pilar da Escola – BP 12.

Finalmente, registra-se que o poço do BP 12, nos pontos mais a norte e mais a sul, foi interceptado por uma estrutura em alvenaria singela de tijolos cerâmicos maciços. Esta estrutura foi amarrada as paredes do poço, mas não guarda semelhanças construtivas com este.
