A BICA DAS FREIRAS

Scott Joseph Allen
Josemary Omena Passos Ferrare
Vivian Karla de Sena
Waldimir Maia Leite Neto

RESUMO

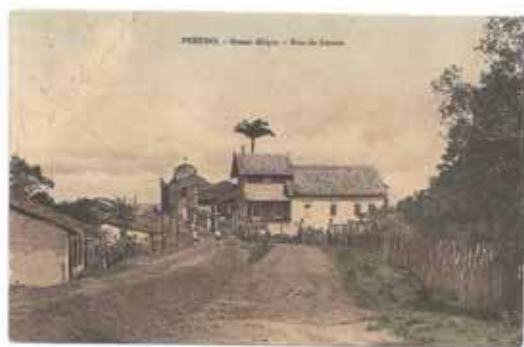
Figura 1 – Trecho da Rua da Aurora com o Chalé dos Loureiros vendo-se ao fundo a Capela de São Gonçalo. Vale atentar para o fato deste Bilhete Postal, ser ainda produzido pela UNION POSTALE UNIVERSALLE e lembrar que: “No Brasil, o governo imperial, [...] mediante o Decreto n.º 7695, de 28 de abril de 18880, autorizou a Repartição Geral dos Correios [...] a emitir os primeiros bilhetes postais usados no país.” (FERRARE e GUIMARÃES, 2009). Fonte: Projeto de Restauro do Chalé dos Loureiros /Acervo da Fundação Casa do Penedo. S/data.

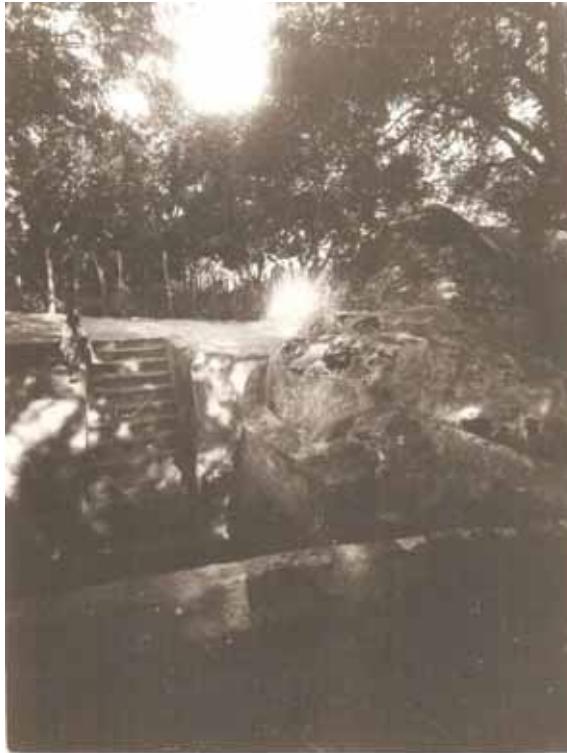
Figura 3 – “Bica da Torneira” ou (Bica do Tourinho) dos padres Carmelitas. Observar os degraus de acesso ao tanque que foi criado no século XVIII, de acordo com as informações dadas por estudiosos da cidade e publicadas na matéria jornalística citada acima. Fonte: Fotografia cortesia da Fundação Casa do Penedo. Ano da foto: 1988.

Faixa de terra paralela à atual Av. Getúlio Vargas, hoje a principal via urbana da cidade, anteriormente quando chamada Rua da Aurora, - “uma rua de moradas humildes” (SALES, 1995:3). Atualmente, essa área (posterior à avenida) ainda se mantém com um baixíssimo índice de adensamento de construções no padrão de habitação, sendo bastante ocorrente a afloração de muros de pedras, dispostos em forma circulares que funcionam como contenedores de águas afloradas, contudo, nenhum deles possui uma parte em formato de cúpula que cubra o diâmetro circular que o aproximam da ideia de poço d'água.

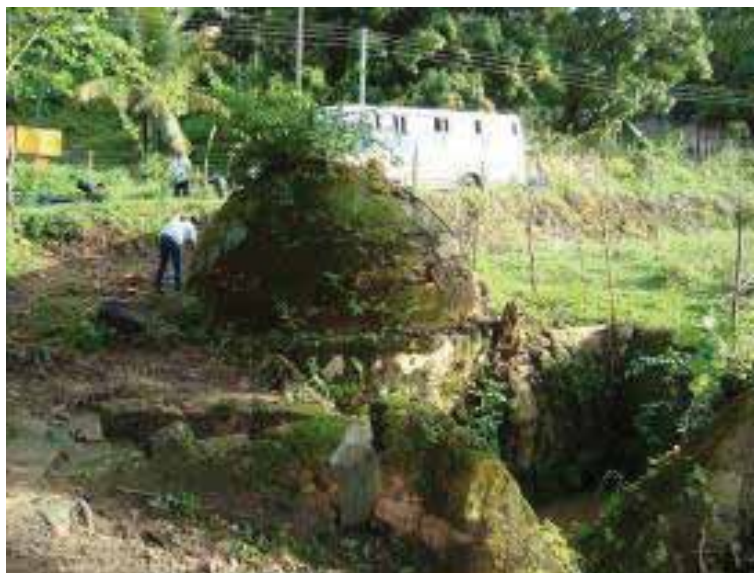
Figura 4 – Estruturas de comportas e escadaria ligadas à bica. Nota-se vegetação saindo do topo da cobertura.

No início das pesquisas, apenas com a observação das estruturas tal como foram encontradas, puderam ser identificadas as seguintes estruturas que fazem parte do conjunto do sítio: a cisterna, ligada a uma abóbada construída posteriormente; comportas hidráulicas que formam uma estrutura conjugada, juntamente com uma escadaria de acesso à água da cisterna e um muro que, atualmente, limita o acesso à bica por uma das vias, na direção oeste. No interior da Bica foi identificada a presença de vegetação cujas raízes e galhos provocaram o desmoronamento de alguns tijolos da estrutura da abóbada que faz a cobertura, acelerando dessa forma o processo de deterioração do sítio arqueológico (Figura 4).

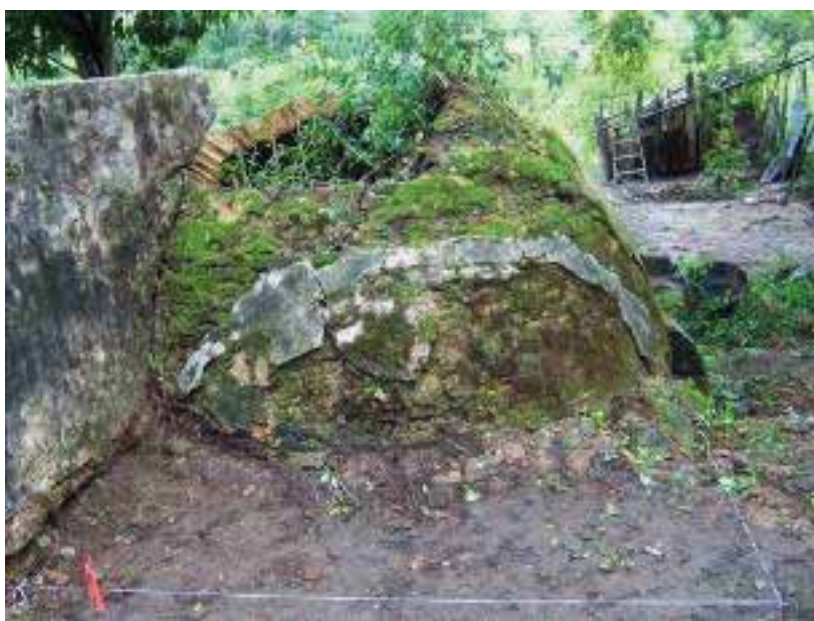
Figura 5 – Delimitação da Trincheira 1 após a limpeza de superfície da área.

Dessa forma a Trincheira 1 foi alocada na extremidade sul, entre as estruturas da bica (cisterna com a cúpula) e o muro, e apresentou as seguintes delimitações: 3 m de extensão (correspondendo a toda extremidade sul da estrutura da bica e parte da estrutura do muro) por 1,5 m de largura (a partir da extremidade sul da bica e parte da estrutura do muro) (Figura 5).

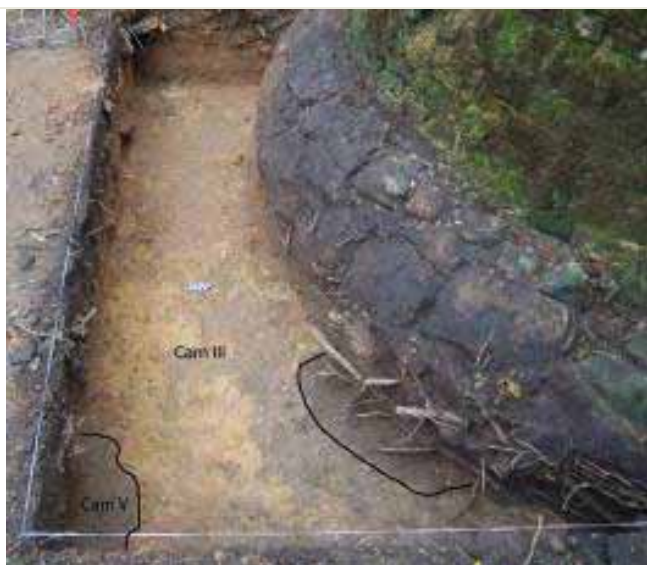
Figura 6 – Ao final da decapagem 4 observa-se o aparecimento da camada V e ampliação da camada III. Na extremidade da estrutura foi observado um sedimento mais escuro em virtude de bioturbação (raízes penetrando no sedimento e entre os blocos de pedra) destacado na linha preta.

Nessa profundidade pode-se observar que o sedimento que caracteriza a Camada III, aparece apenas ao redor da estrutura da cisterna, o que poderia estar relacionado à utilização desse mesmo sedimento na construção de um baldrame de sustentação durante a confecção da cisterna. Nesse nível, nota-se apenas a presença da cisterna, construída em blocos de arenito, indicando assim, que a construção da mesma se deu em

período anterior à construção da abóbada, associada ao período de formação da Camada I.

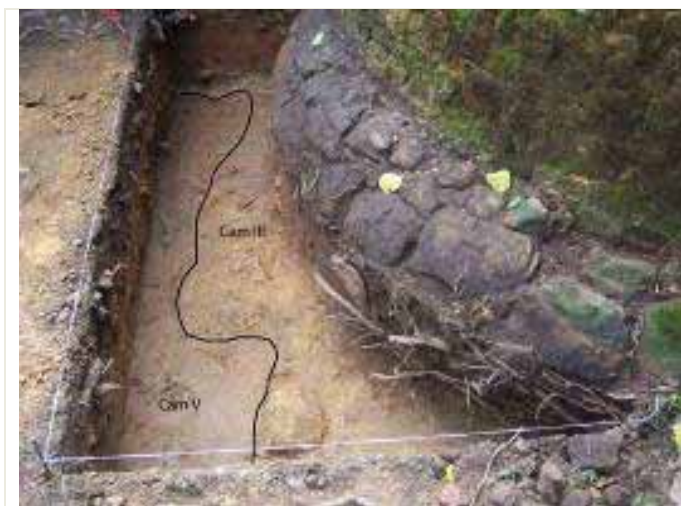
Figura 7 – Ao final da decapagem 5, aparecem apenas as camadas III e V na trincheira.

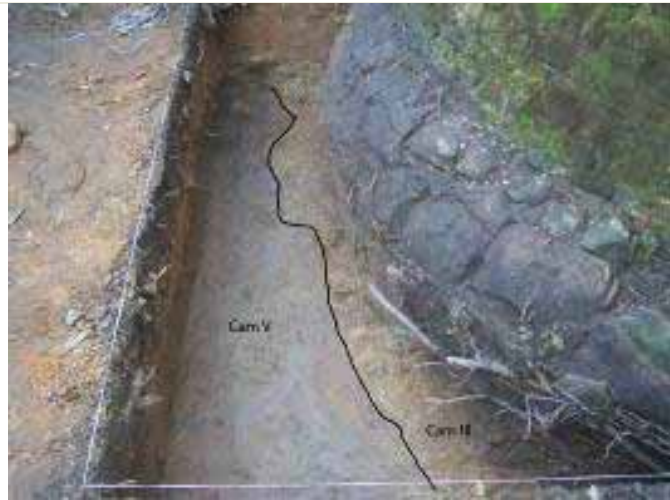
Figura 8 – Na decapagem 6 nota-se nas proximidades da estrutura da bica, a utilização de sedimento da camada III na formação de um baldrame para a cisterna (delimitado pela linha).

Com a decapagem 6 (66-80cm) foi possível perceber melhor o alicerce da bica, ou seja, a cisterna (estrutura abaixo da intermediária) que é composta de blocos de pedras bem delineados que foram instalados verticalmente, sendo finalizada com argamassa para junção dos blocos, tendo como função principal a contenção de água para bica.
