# ANÁLISE DA PATOLOGIA MECÂNICA DA PLATAFORMA DA ESTAÇÃO CENTRAL NO RECIFE ATRAVÉS DE ELEMENTOS FINITOS

*Paulo Martin Souto Maior  
Silvio Ricardo de Sampaio Ribeiro*

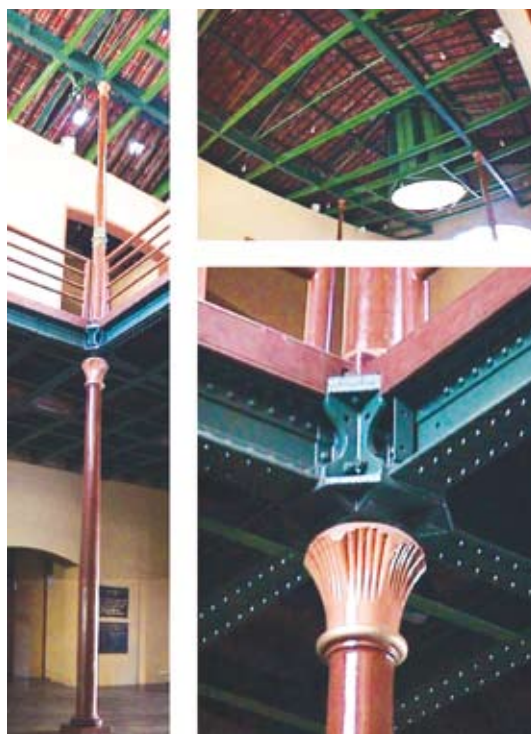
**Figuras 4a, 4b e 4c: Colunas que vão do térreo ao primeiro pavimento e estrutura da coberta e da lanterna da Estação Central.**

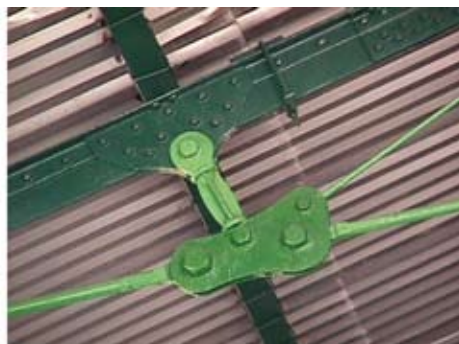
**Figuras 6a e 6b: Detalhes das conexões entre bielas e tirantes na treliça da plataforma na Estação Central.**

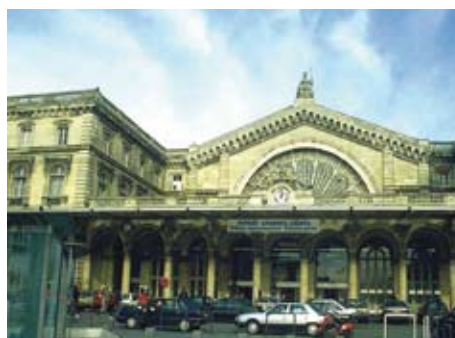
**Figura 7: Fachada frontal da Gare de l'Est.**

A fachada frontal esta composta por cinco volumes. O central, mais alto, tem como elemento de destaque um vitral de meia circunferência coroada por um frontão, aliás aquele que serviu de pano de fundo para a discórdia nos jornais. Nos extremos existem duas torres que marcam a divisão entre os volumes central e os laterais. A fachada posterior mantém disposição semelhante a frontal mas, no volume central, em vez do vitral, há uma grande janela da qual se observa a coberta da gare, (figuras 7 e 8).

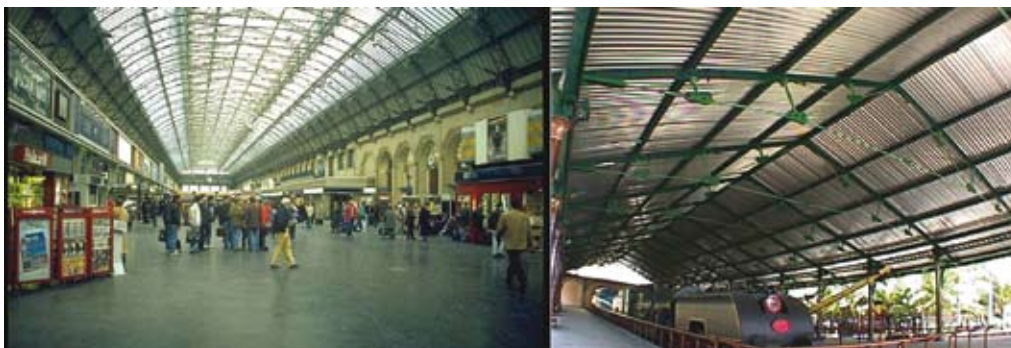
**Figuras 9a e 9b: Interior da Gare de L'Est em Paris e plataforma da Estação Central no Recife.**

no Recife ao de Paris são, primeiro, os vitrais em meia circunferência, onde até o desenho geométrico do interior segue o modelo francês, e, em segundo lugar, a ornamentação que acompanha o frontão composto por dentículos. Embora externamente as semelhanças sejam evidentes, não se pode dizer o mesmo em relação a proporção das duas edificações. Isto por que a estação do Recife é bem menor que o exemplo francês, (figuras 9a e 9b).

Na plataforma as colunas repetem o modelo do salão central e, da mesma forma, ocorre com a coberta, composta por treliças Polonceau. Neste caso trata-se de um ambiente aberto composto exclusivamente por elementos metálicos. São dezesseis pares de colunas espaçadas de cinco em cinco metros e com um vão de quatorze metros.

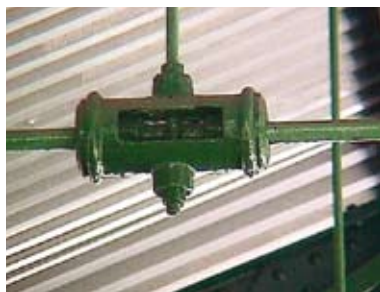
Vale ressaltar que, a exceção da base do pendural, todos os nós são articulados. Esse nó específico é o único que possui movimento de corpo rígido e ligação aparafusada impedindo articulação. Essa restrição, como demonstrou o modelo por elementos finitos, contribuiu para a flambagem mais acentuada e visível a olho nu no tirante do banzo inferior da treliça, (figura 14).

**Figura 14: Elemento central e no qual, possivelmente, aplicou-se, durante a construção, uma carga diferencial de tração. Isto implica, portanto, em uma flambagem residual, conforme demonstrou-se no ensaio por elementos finitos. Trata-se do único nó com restrição de movimentação (rotação no plano da treliça em X e Y) e que, conforme a hipótese de cálculo e devido a tração diferencial causou a flambagem visível.**

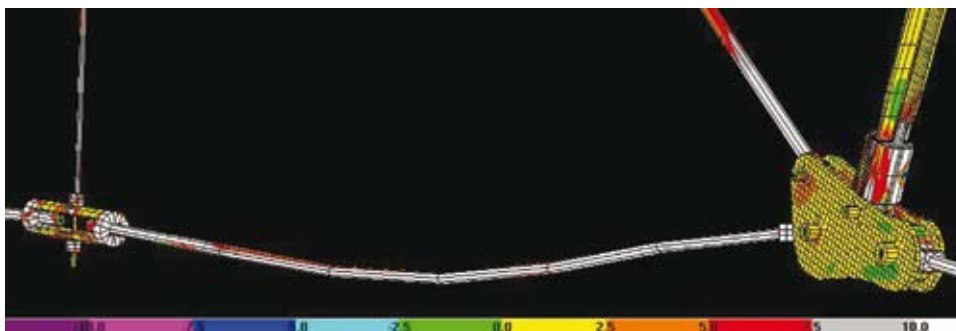
**Figura 15:** Deformação do tirante do banzo inferior, conforme a hipótese de cálculo H, (intervalo entre  $-10$  e  $+10$  Kgf/cm, deformação x 20).

Embora os itens A, C e D interfiram na deformação da estrutura, ao aplicarmos uma carga de 300 Kg (item G), relativa às supostas luminárias de ferro fundido, verifica-se que todo o banzo inferior da treliça assume uma configuração semelhante as da plataforma da Estação Central. Três aspectos corroboram esta hipótese, (figuras 15, 13 e 12):

3. Ao somarmos às condições de carregamento **A + C + D** uma carga pontual de **300 Kg** no meio do tirante (G), o banzo inferior, deforma-se **-3,96** cm contra **-4,1** cm da treliça aferida. Portanto, valor que pode ser considerado real.

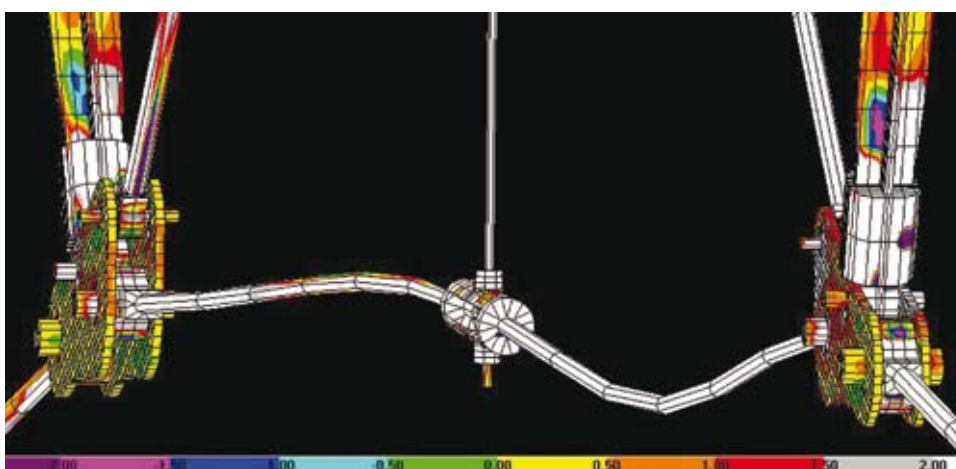
**Figura 12:** Deformação semelhante a que se observa nas treliças da plataforma da Estação Central, onde os tirantes do banzo inferior apresentam flambagem. (intervalo entre  $-2$  e  $+2$  Kgf/cm, deformação x 20).
