**PROJETO ARQUEOLÓGICO MONJOPE
ESCAVAÇÕES 2011**

**Scott Joseph Allen
Herbert Moura**

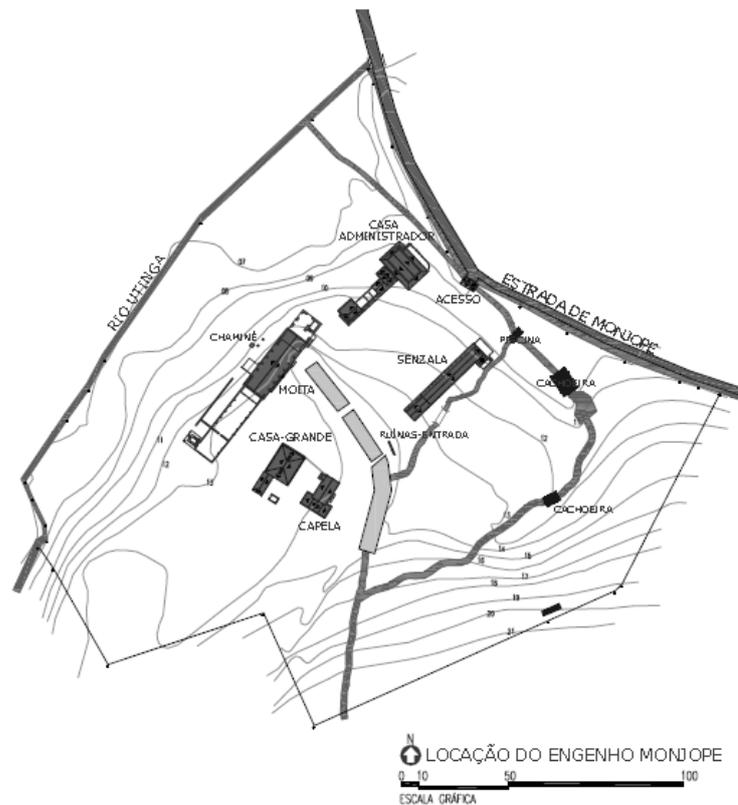
A senzala localiza-se à esquerda do acesso principal do Engenho, numa área topograficamente abaixo da maioria das demais edificações. Estas ficam em posições privilegiadas facilitando a visão da senzala de diversos ângulos: a casa-grande e a capela à esquerda e mais elevada que a senzala e a antiga casa do capitão de mato bem na sua frente. O setor escolhido para as primeiras intervenções se localiza na área atrás da senzala que é voltada para a mata. Essa decisão deve-se principalmente ao fato que se trata de um local onde os habitantes da senzala conseguiriam realizar atividades longe dos olhares dos senhores (figura 1).

Figura 1: Planta baixa Engenho Monjope
 Fonte: Menelau (2005)

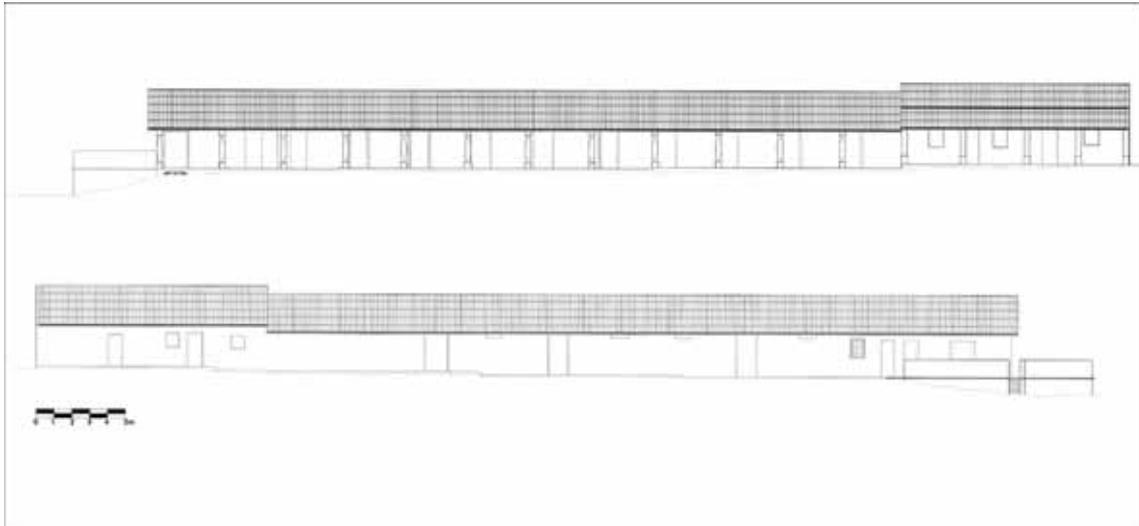
As atividades de prospecção visual foram iniciadas com o reconhecimento arquitetônico das estruturas da senzala (figura 2). Desta forma, realizou a medição do corte da fachada e da planta baixa, com o intuito de compreender as dimensões, os processos construtivos e as intervenções realizadas no decorrer do tempo.² Através da análise das técnicas, processos e materiais construtivos diferenciados, pode-se identificar que houve processos de intervenções em diversos períodos, como exemplo a instalação de banheiros, e a construção de paredes divisórias que apresentam técnicas construtivas homogêneas e recentes.

Figura 2: Fachada frontal e dorsal, respectivamente

Além de revelar informações sobre as modificações que houveram, o levantamento arquitetônico foi utilizado para compreender a disposição e as técnicas construtivas. Vale salientar que há um questionamento sobre a provável existência de outras senzalas, devido a identificação realizada por Barrêto (2009) ao pesquisar o inventário do Coronel Christovão Holanda Albuquerque, este teria afirmado que haviam nas terras do Engenho Monjope, em 1829, “*senzalas de pedra e cal*” (16, grifo nosso).

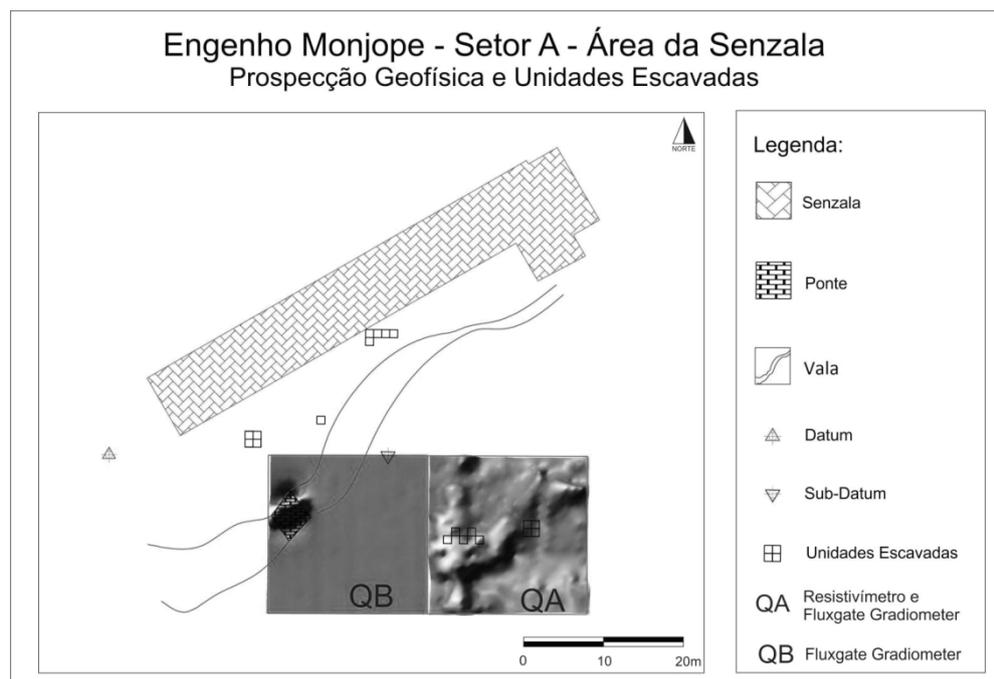
A prospecção geofísica foi realizada no terreno por trás da senzala (figura 3). O objetivo da aplicação dessa técnica foi entender o limite da ação antrópica e identificar áreas de atividade, sendo a varredura do quadrante QA informativa para a subsequente localização de unidades de escavação.

Para a pesquisa em subsuperfície, foram demarcadas e escavadas 19 (dezenove) unidades, de 1m² cada e ligadas à malha, cujo datum foi designado N1000L1000. Assim, essa malha compreende toda a extensão do sítio, proporcionando controle horizontal e vertical para futuras escavações. A escavação dessas unidades teve o intuito de entender o limite de áreas de atividades, além de elucidar a compreensão da dinâmica deposicional sedimentar e material³ do sítio. Das 19 (dezenove) unidades escavadas, 9 (nove) unidades foram demarcadas de acordo com os resultados do levantamento arquitetônico. Próximo à área da senzala, na parte mais elevada, foi demarcado um conjunto de 4 (quatro) unidades agrupadas, formando uma única de 2m². Uma trincheira composta de 5 (cinco) unidades contíguas foi escavada rente à senzala com intuito de perceber a existência em subsolo da(s) estrutura(s) histórica(s) e/ou contemporâneas.

Foram demarcadas mais 9 (nove) unidades a partir dos resultados da prospecção geofísica: um conjunto com 4 (quatro) unidades, formando uma única de 2m², e outras 5 (cinco) unidades escalonadas que forneceram um perfil estratigráfico de cinco metros corridos. Essas unidades foram assim colocadas devido às anomalias geofísicas.

Houve ainda a demarcação e escavação de uma única unidade localizada próxima à vala, com o intuito de coleta de sedimento e entender o comportamento estratigráfico sem perturbação aparente (ver figura 3).

Figura 3: Unidades demarcadas e escavadas

As quatro unidades formando uma única 2 x 2, localizada atrás e mais ao oeste das demais (veja figura 3) apresentaram 5 (cinco) camadas que contiveram um elevado número

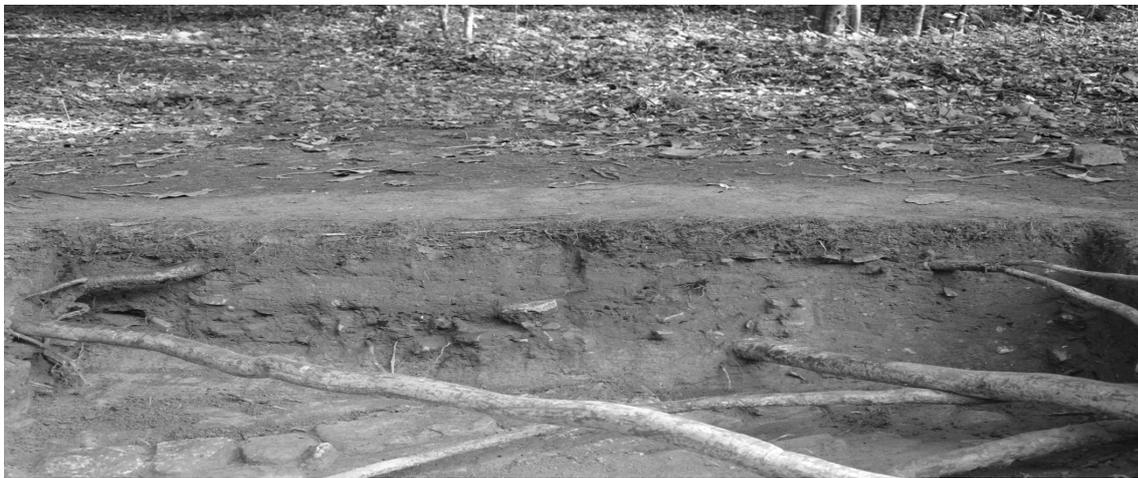
Durante a última decapagem da Camada V foi evidenciada uma estrutura de pedras talhadas estruturadas em linha reta, o que pode sugerir que façam parte de uma estrutura maior. Nas Unidades N1001 L10018/1017, a estrutura se representa por duas fileiras paralelas que prosseguem em direção aos perfis Leste e Sul, de forma mais evidente (ver figura 4). Como a estrutura não foi evidenciada por completo, sendo encerrada a temporada de campo, acredita-se, provisoriamente, que se trata de um alicerce ou estrutura hidráulica como valeta.

Figura 4: Perfil Sul, Unidades N1001 L1017/1018 demonstrando a perturbação das camadas e a estrutura de pedras talhadas.

de artefatos em contexto altamente perturbado e misturado. A associação de materiais modernos com artefatos históricos, além de diversos materiais construtivos que remetem a obras de adaptação da senzala para banheiros entre outras intervenções e reformas, indica momentos de aterro, porém sem sequência cronológica que permite perceber períodos distintos de deposição.

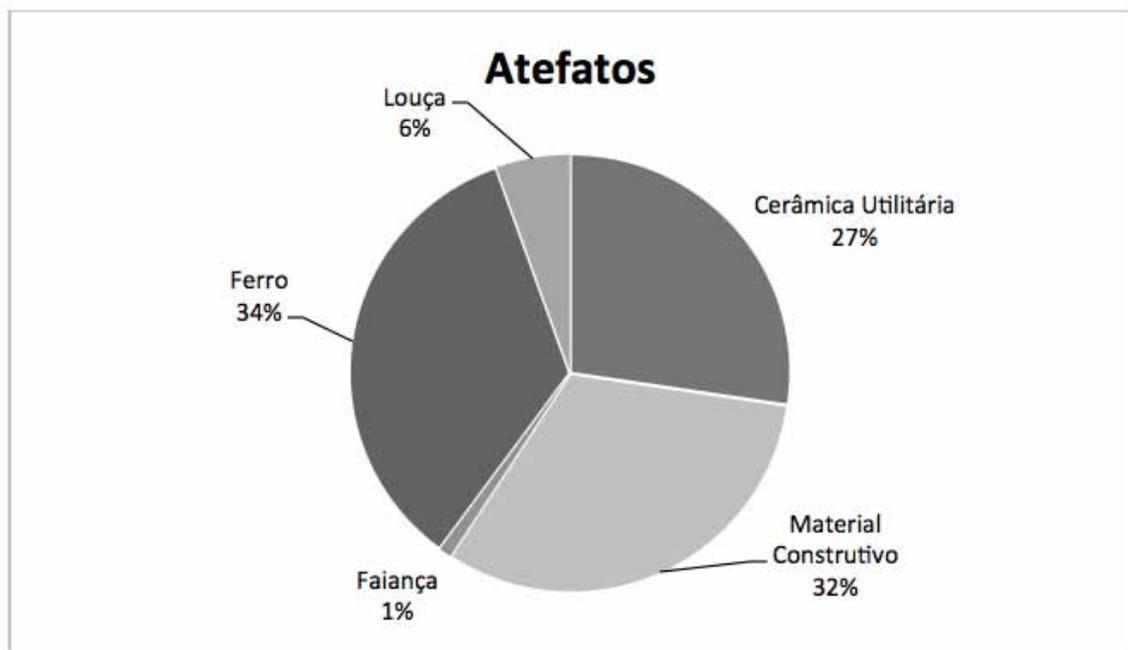
Além da estrutura apresentada, as escavações dessa temporada resultaram na coleta de um elevado número de artefatos, aproximadamente 3189 fragmentos de diversos tipos de materiais. Apesar da maioria dos materiais estar associada a atividades construtivas modernas como metal, tijolos, telhas, pvc e porcelana industrial, houve também um expressivo número de artefatos históricos (e modernos) (louças, faianças e cerâmicas utilitárias) que são associados aos hábitos alimentares (ver figura 5).

Figura 5: Gráfico com materiais encontrados em escavação no engenho Monjope
