**ACOMPANHAMENTO ARQUEOLÓGICO PARA AS OBRAS
DE IMPLANTAÇÃO DO PROJETO HABITACIONAL
DO PILAR NA CIDADE DO RECIFE – PE**

RESUMO

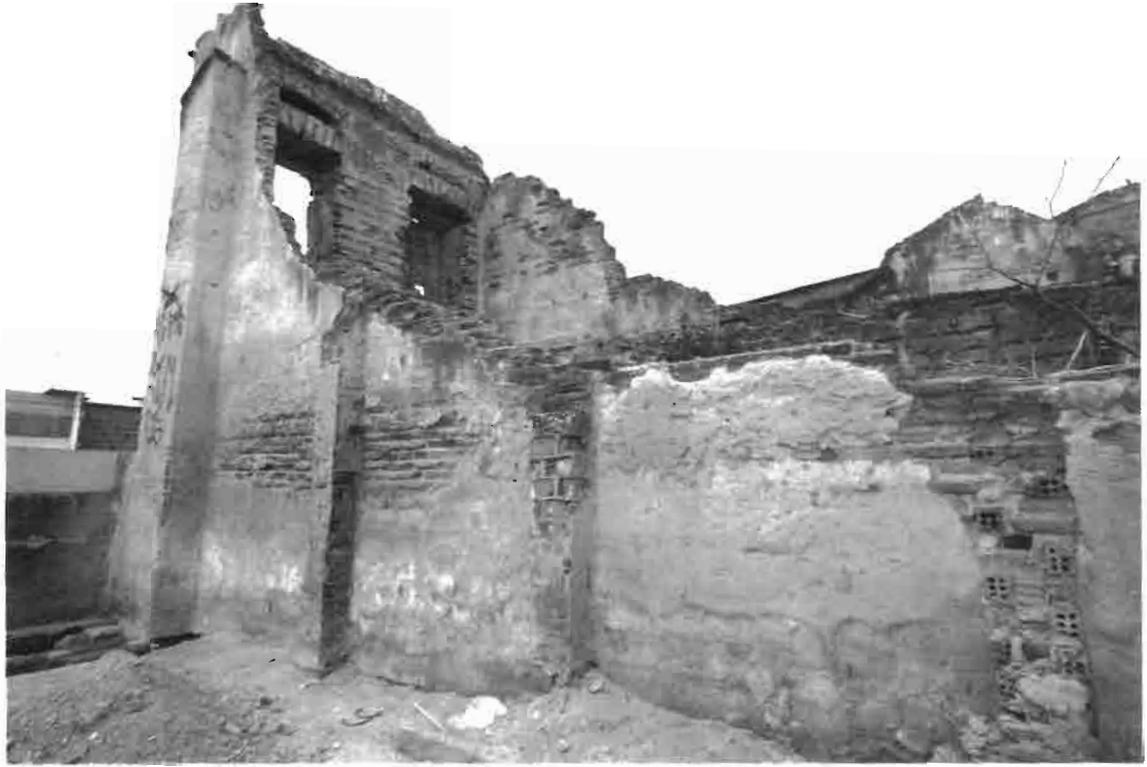
Figura 1 Ruínas de antiga edificação a ser preservada e inserida no Projeto Habitacional do Pilar. Fonte UFPE e Fundação Seridó.

Como responsáveis pela proteção do patrimônio, a equipe de arqueologia questionou se a força dos bate-estacas poderia por em risco a integridade das ruínas. Assim, foi solicitada uma consultoria de especialista em estruturas para avaliar o impacto que a ação deles causaria nessas ruínas. O consultor, após observações nas ruínas a serem preservadas e considerando a existência de barracos de moradia e comércio anexas a elas, aconselhou uma revisão nas estacas, pois com as planejadas o risco de abalo e queda das estruturas

antigas seria eminente. Assim, foi condenada a utilização do tipo de estacas e dos bate-estacas previstos, por colocarem em risco não apenas a integridade das ruínas, que não suportariam o impacto e poderiam desmoronar, como poriam em risco a vida dos moradores do seu entorno.

Desta forma, foi realizada a substituição das estacas por outras mais delgadas e que possibilitavam a continuidade da obra sem problemas. As novas estacas foram definidas e começaram a ser fincadas, estando as ruínas do seu entorno sob constante monitoramento pela equipe de arqueologia.

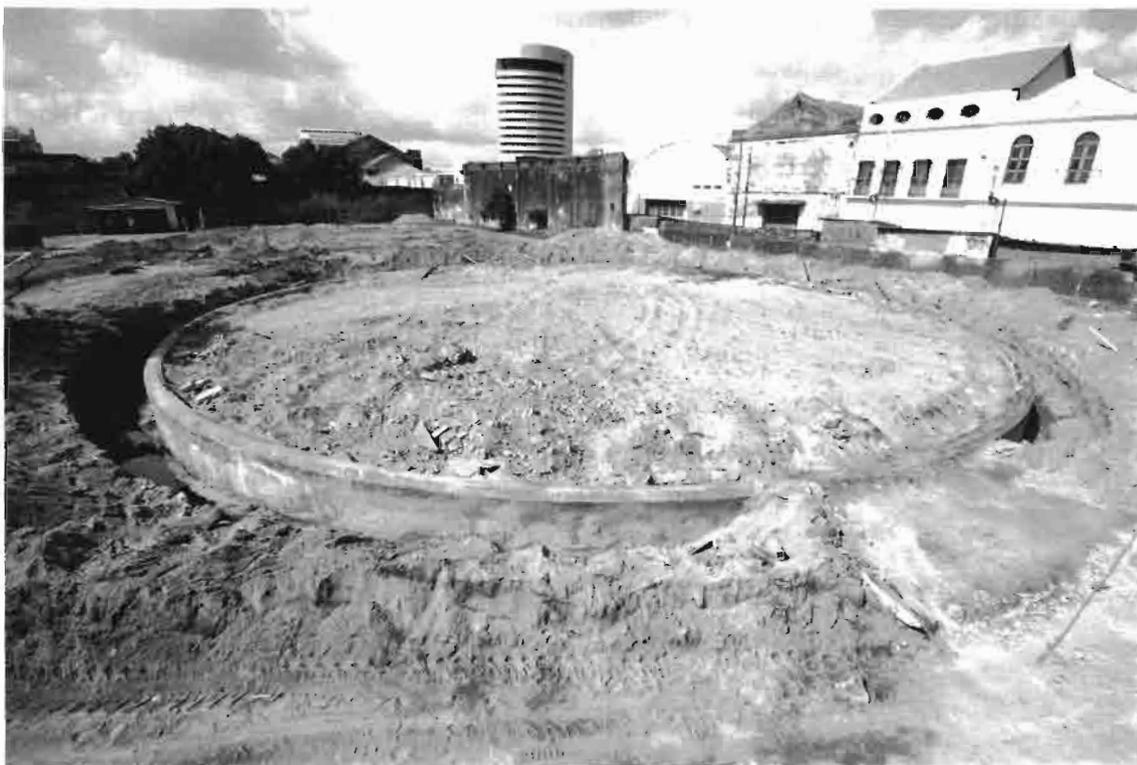
Figura 2 Fotografia com ângulo aberto da base de concreto do silo. Fonte UFPE e Fundação Seridó.

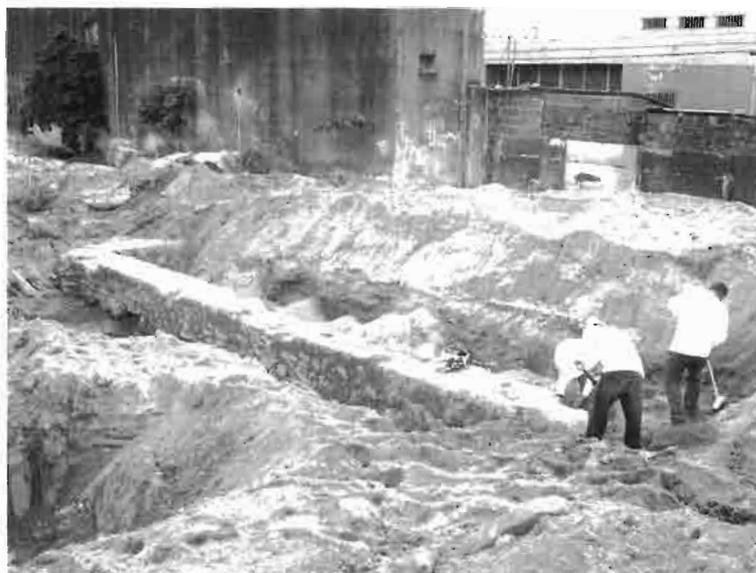
Figura 3 Vista da estrutura de pedras ciclópicas. Fonte UFPE e Fundação Seridó.

Próximo ao Silo 1, foi evidenciada uma grande estrutura de pedras ciclópicas e feito o acompanhamento do seu desmonte. Após a realização do registro das suas características espaciais, materiais e sistema construtivo, e da coleta de amostras, a equipe de engenharia que realiza a obra realizou o desmonte da estrutura. Essa atividade foi necessária porque a estrutura impediria a cravação das estacas da fundação do edifício habitacional proposto para o local. A resistência da estrutura era tão elevada que foi necessário utilizar um Rompedor Hidráulico Grande, para realizar o desmonte. Todas as etapas desse procedimento foram acompanhadas pela equipe de arqueologia e foram registradas, por meio de fotografia, filmes e croquis.

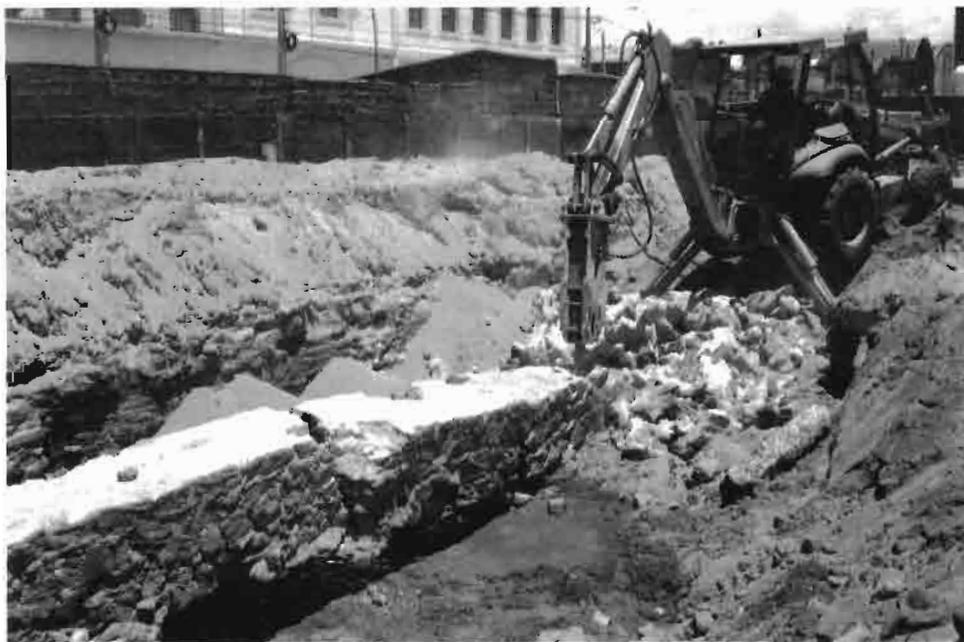
Foi realizado o acompanhamento da escavação de uma vala interna e externamente às paredes dos anéis, base dos silos, o que viabilizou a demolição dessas paredes. A escavação das valas junto aos anéis de concreto foi realizada com a retro-escavadeira. A vala aberta na parte interna de cada anel media 3 m de comprimento, 2 m de largura e 1,5 m de profundidade e revelou um perfil estratigráfico formado por uma única camada de areia grossa; a outra, na parte externa — com 3 m de comprimento, 1,8 m de largura e 1,5 m de profundidade —, revelou um perfil estratigráfico similar ao encontrado em quase todo o terreno.

Figura 4 Escavação da vala externa do anel. Fonte UFPE e Fundação Seridó.

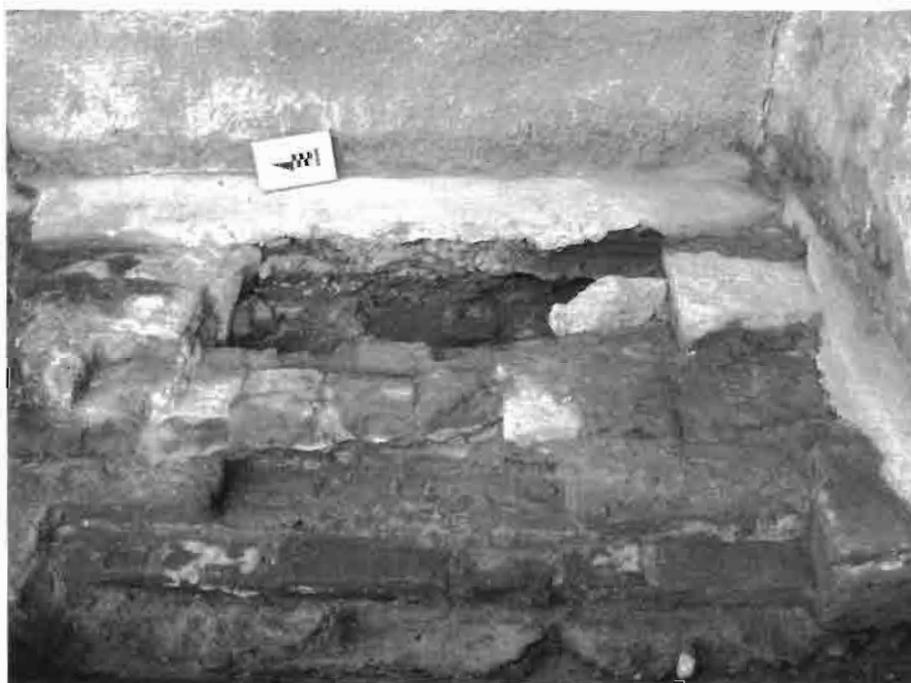
A estrutura arqueológica 1 foi identificada durante o acompanhamento da atividade de escavação de uma vala para colocação de um poste de energia elétrica e iluminação na porção sudeste da quadra, quando do início das obras. A vala foi aberta com retro-escavadeira, nas dimensões de 2,80 m de comprimento, 1,40 m de largura e 0,90 m de profundidade. A estrutura apresentada de 03 blocos de pedra arenítica na superfície do solo demonstra o arranjo e disposição dos tijolos cerâmicos maciços (0,34 m x 0,175 m x 0,06 m). Há também materiais construtivos recentes, indicando intervenções posteriores. Foram coletadas as amostras de tijolos, argamassas e calças.

Figura 5 EA1 – estrutura arqueológica composta de alvenaria de tijolos cerâmicos maciços. É visível o escalonamento dos tijolos e o bocel em pedra. Fonte UFPE e Fundação Seridó.

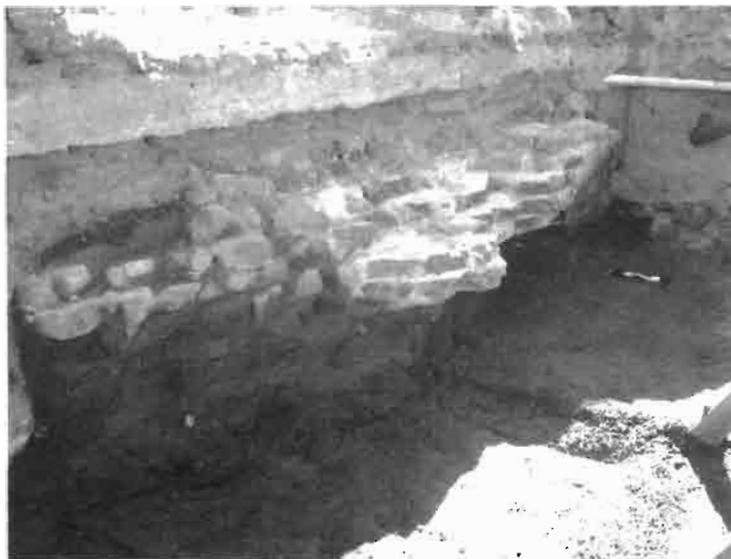
A estrutura arqueológica EA2 foi evidenciada no acompanhamento da atividade de remoção de sedimentos da escavação do quadrante sul, parte externa do anel de concreto

de um do silo1. Porém, ao ser elaborado o seu registro, verificou-se que se tratava de duas estruturas independentes de alvenaria de tijolos cerâmicos maciços, dispostos diferentemente. Uma em arranjo similar de um alicerce de paredes ou de um muro e outra de um piso, que fora designadas 2.1 e 2.2.

Figura 6 Vista da estrutura EA2. É possível verificar os tijolos ainda úmidos devido ao lençol freático e a delimitação da estrutura quanto a sua forma e dimensão.

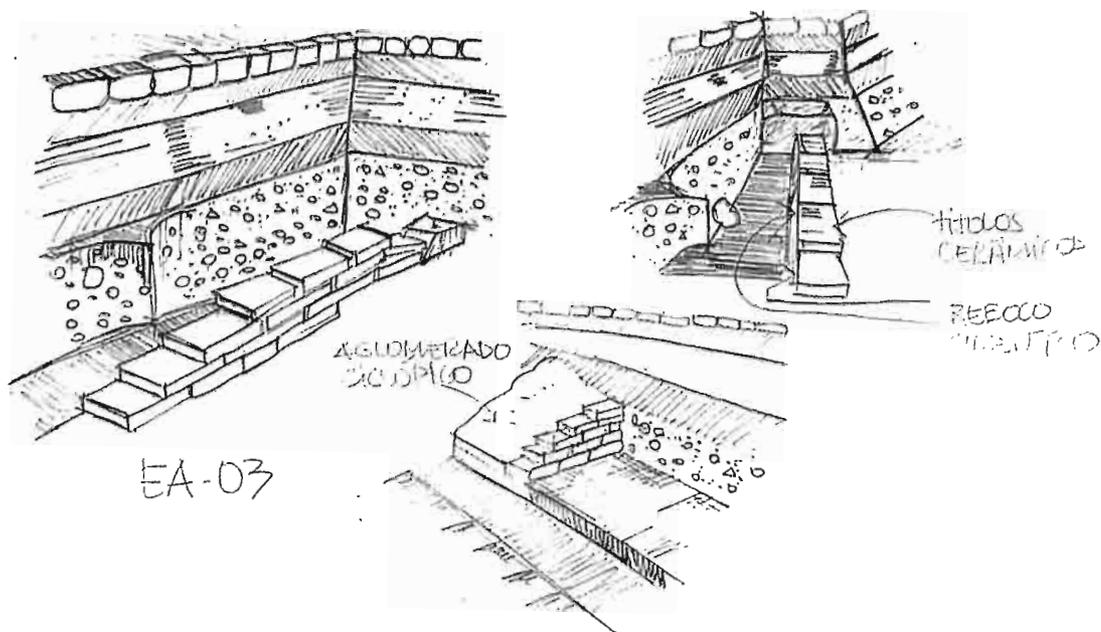
A EA3 também se tratava de duas estruturas de alvenaria de tijolos cerâmicos maciços, dispostos em arranjo similar a um alicerce de paredes e de um piso. Junto à parede havia um aglomerado de pedras ciclópicas e tijolos, rompidos decorrentes da construção do silo. O pacote estratigráfico é de igual formação aos encontrados (areia, argila, areia clara e areia escura), diferenciando-se, na maioria das vezes, as espessuras da camada de aterro (argila) proveniente da formação de barreiras. As estruturas foram registradas com fotografias e desenhos e protegidas com tapumes de madeira durante a demolição do anel de concreto do silo.

Figura 7 Vista da EA3 – disposição dos tijolos na estrutura. Fonte UFPE e Fundação Seridó.

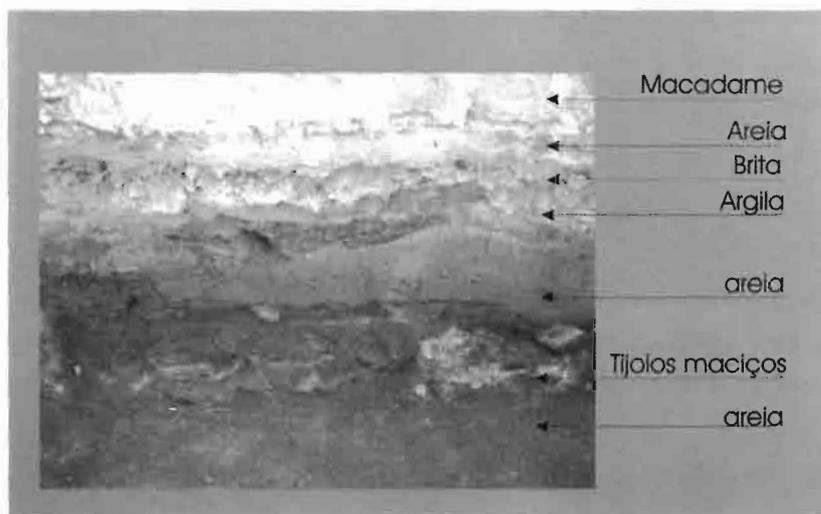
A EA4 foi evidenciada no acompanhamento da remoção de sedimentos da escavação do quadrante Leste, na parte externa, do anel do concreto do silo 01. Trata-se de uma estrutura de alvenaria de tijolos cerâmicos maciços, disposto em arranjo de um piso.

Figura 8 - Vista da EA4 tijolos maciços com arranjo de piso. Fonte UFPE e Fundação Seridó.

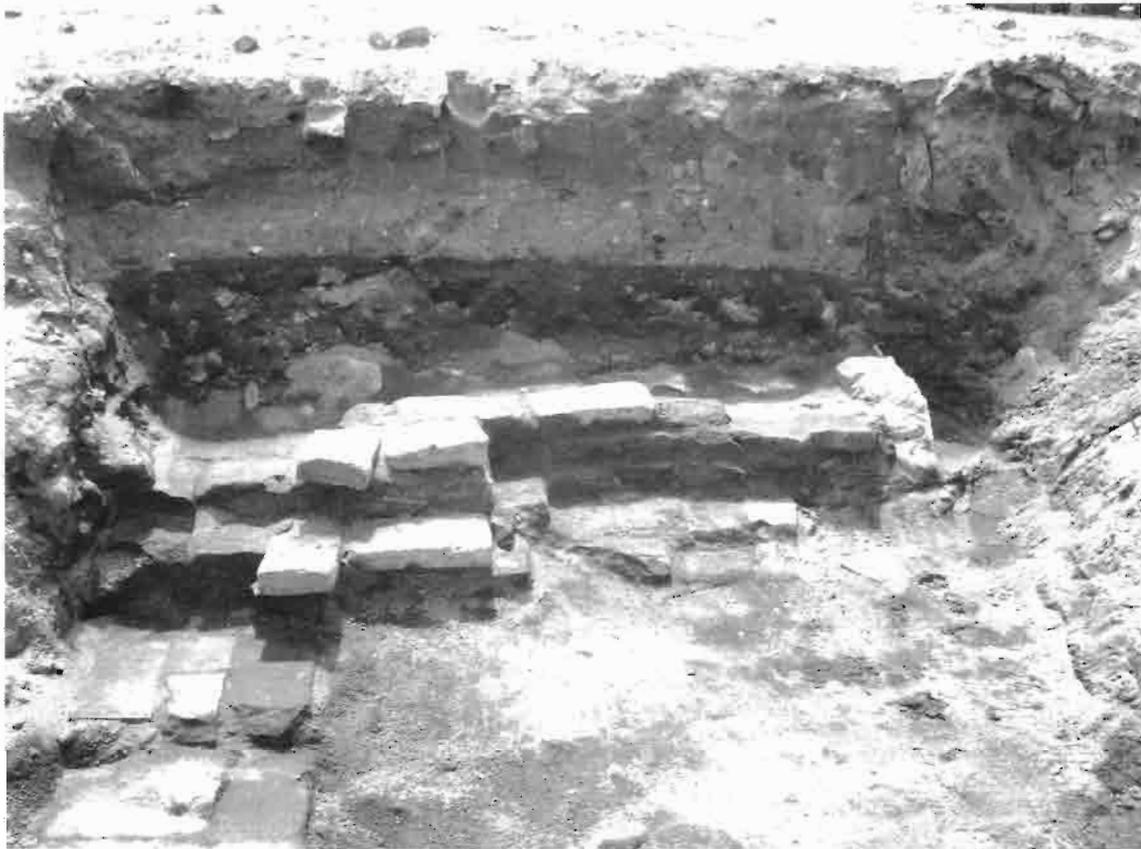
A EA5 trata-se de uma estrutura de alvenaria de tijolos cerâmicos maciços, disposto em forma de “L”. Aparentemente parece ser um alicerce, devido ao arranjo e disposição dos tijolos “amarrados” de parede e também de piso. Foram realizados registros fotográficos e croquis.

Figura 9 Vista da EA5 – Disposto em “L”, a estrutura de tijolos cerâmicos maciços. Fonte UFPE e Fundação Seridó.

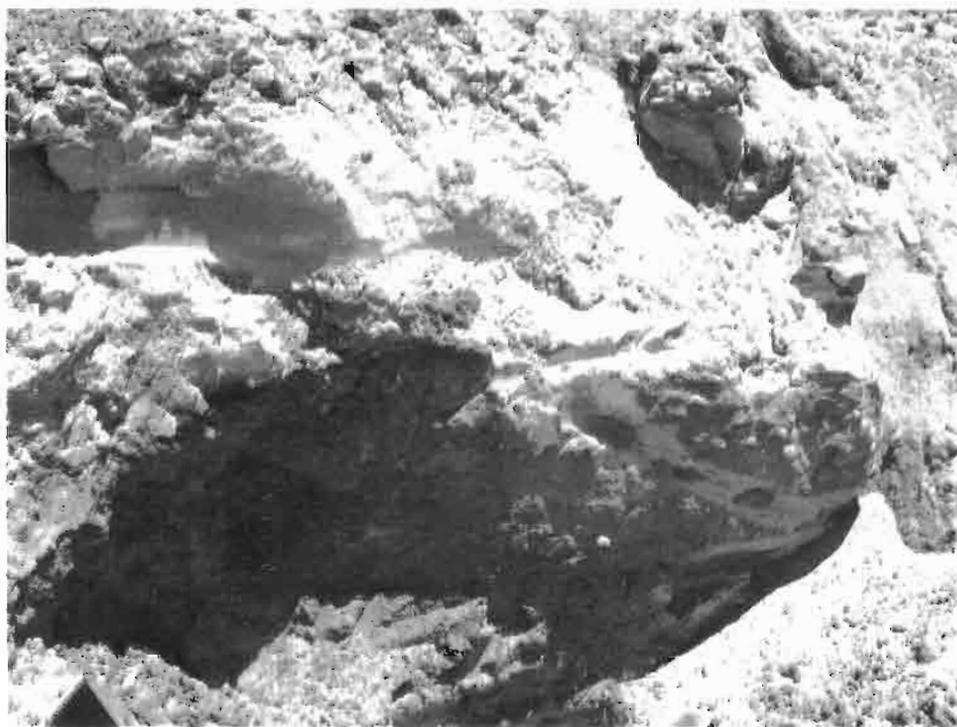
A EA9 está situada no terceiro trecho, que cruza a escavação dos silos, na parte externa do anel do concreto do Silo 2. Os dados de localização e dimensões dessa estrutura foram importantes, por tratar-se da continuação da alvenaria de tijolos cerâmicos maciços, já evidenciados (EA8), disposto aparentemente como alicerces, que segue na direção norte/sul do terreno. Espacialmente, foram registradas e georreferenciadas, no mapa geral, as estruturas arqueológicas.

Figura 14 Vista da EA9 – Continuação da estrutura EA8. Pode-se aí, verificar suas características, tais como alicerces de 1,10 m de largura e cerca de 0,80m de altura. Fonte UFPE e Fundação Seridó.

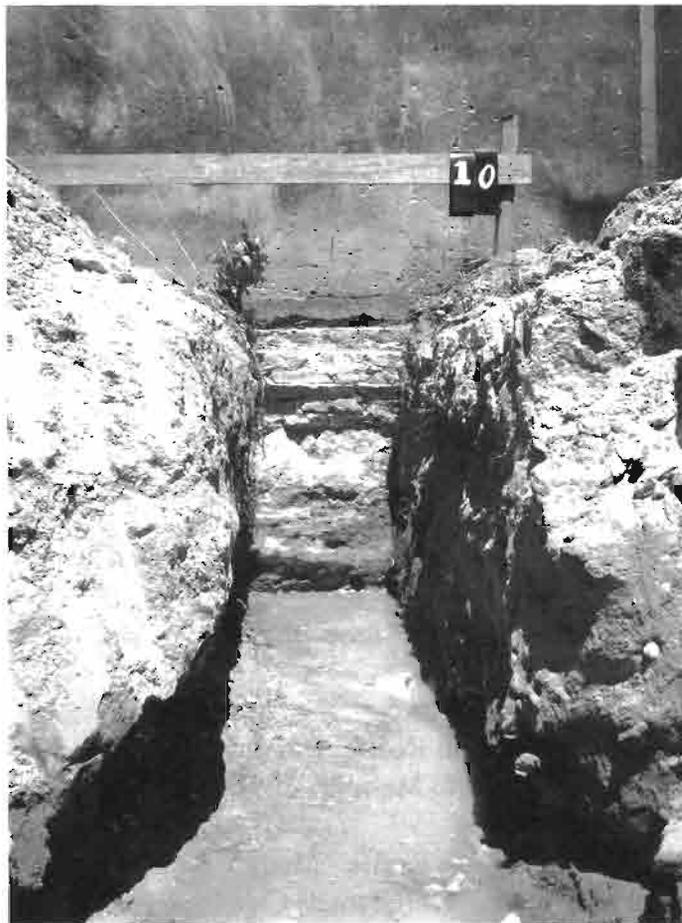
A EA10 é a base estrutural e/ou reforço do paredão das fachadas remanescentes dos casarios da Rua do Brum, composta de muro dobrado de alvenaria de tijolos cerâmicos maciços, disposto de modo escalonado, aparentemente como alicerces, e que aumenta na porção mais baixa a sua espessura, chegando a atingir 1,50m de espessura total. A estrutura possui a espessura de 1,50m, mas foi necessária a retirada de cerca 0,50m da porção inferior, de predominância de pedras ciclópicas, e apresenta o total de 1,35m, sendo

escalonado em 0,50 m de tijolos cerâmicos maciços, 0,60 m de pedras ciclópicas e mais abaixo, observa-se a mistura de 23 m de pedras ciclópicas e tijolos maciços.

Figura 15 Vista da EA10 – Vala transversal ao paredão da Rua do Brum. Fonte UFPE e Fundação Seridó.
