## **ANÁLISE DOS FATORES CAUSADORES DE NAUFRÁGIO DO VAPOR DE BAIXO, RECIFE, PERNAMBUCO, BRASIL**

### ***ANALYSIS OF VAPOR DE BAIXO SHIPWRECK CAUSE FACTORS, RECIFE, PERNAMBUCO, BRAZIL***

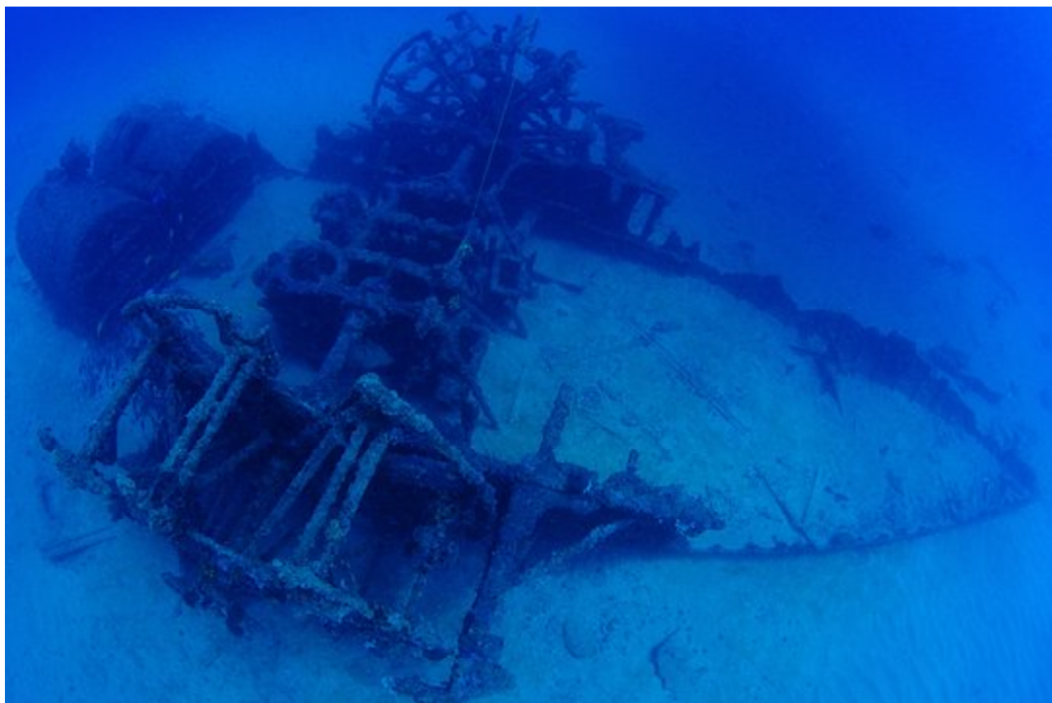
Figura 1. Vista superior lateral de boreste do Vapor de Baixo. Fonte: Fundação Paranã-buc, 2018.
