BEZERRA, Almir do C.; CAMPELLO, Cecília B. C.; ALVES, Rosângela B.; BARTHEL, Stela G. A. *As Pedras Resistem: O Projeto de Conservação e Restauro do Paiol de Pólvora da Fábrica da Estrela, Magé, RJ*. CLIO Arqueológica, V40 N1, p. 94-118, 2025. <https://doi.org/10.51359/2448-2331.2025.266141>

**AS PEDRAS RESISTEM: O PROJETO DE CONSERVAÇÃO E RESTAURO DO PAIOL DE  
PÓLVORA DA FÁBRICA DA ESTRELA, MAGÉ, RJ**

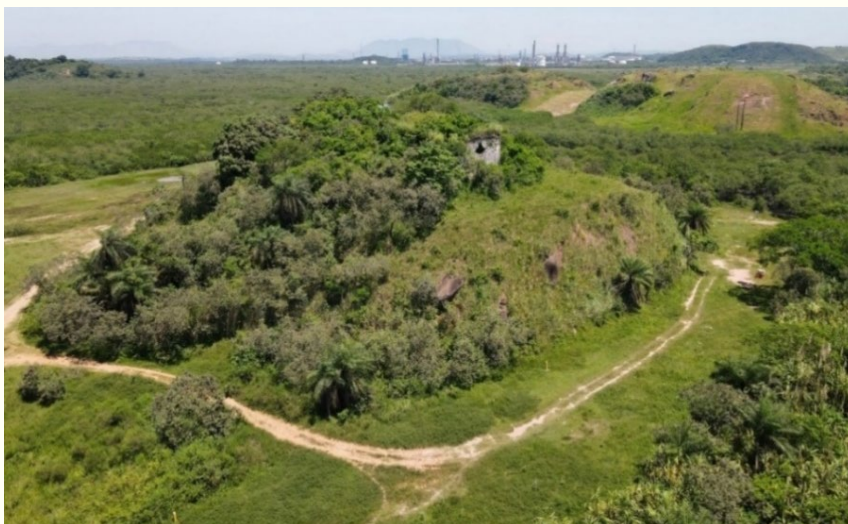
tombamento municipal, estadual ou federal e encontra-se abandonado há muitos anos (Figura 1). É possível se ver na imagem o Complexo Petroquímico ao fundo e a área do Sambaqui do Paiol à esquerda, ao lado da estrada.

**Figura 1:** Morro do Calundú com as ruínas do Paiol de Pólvora.  
Fonte: ANX Engenharia e Arqueologia LTDA., 2022

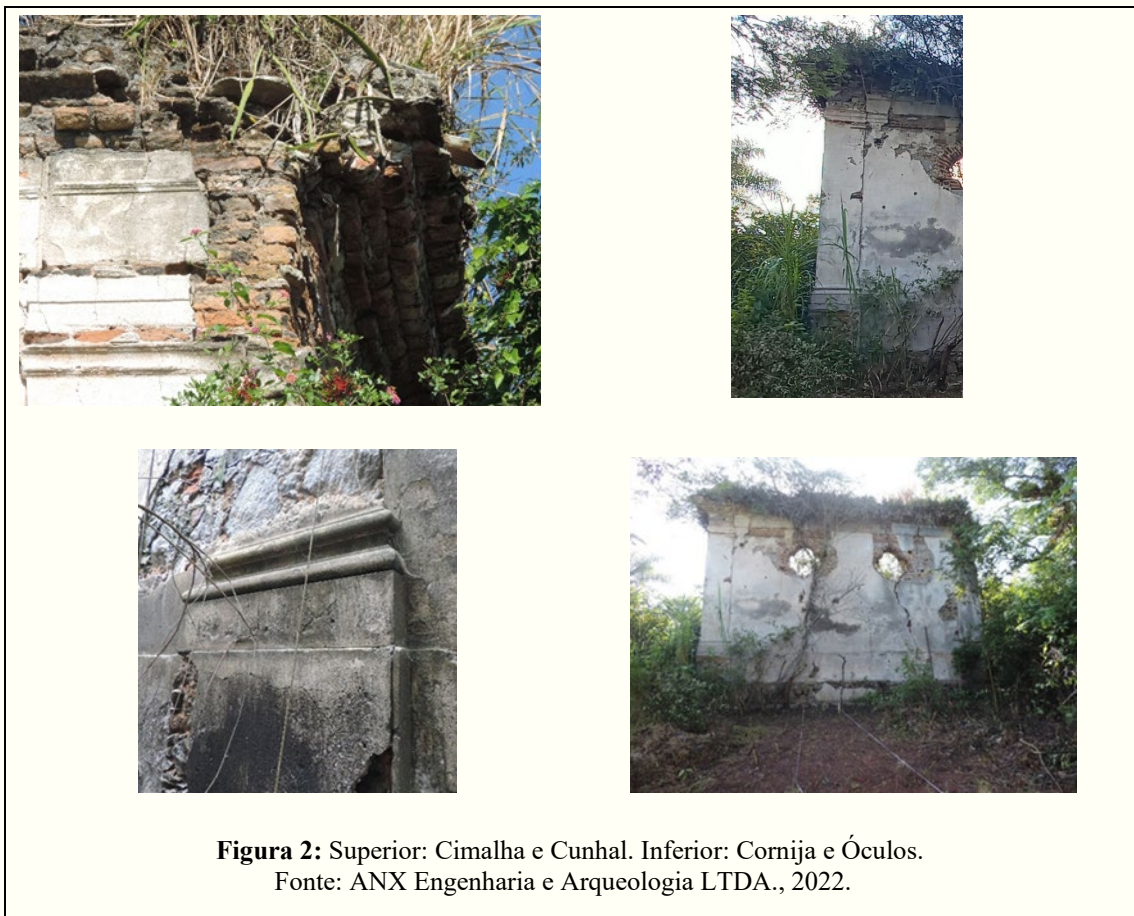
É um exemplar de arquitetura erudita e o projeto foi feito provavelmente por engenheiros militares, como era o costume para edifícios deste tipo, apresentando simetria e poucos elementos ornamentais, como Cimalhas, Cunhais, Cornijas e Óculos (Albernaz; Lima, 2003), como se vê na Figura 2.

- **Cimalhas:** são arremates emoldurados e escalonados que formam uma saliência na superfície de uma parede, é a parte mais alta de uma cornija;
- **Cunhais:** são faixas verticais salientes nas extremidades das paredes ou muros externos de um edifício. Geralmente vão da base ao coroamento da construção e servem de proteção à aresta do edifício e ainda de ornamentação da fachada, sendo comuns no período Barroco;
- **Cornija:** é uma espécie de arremate, cuja função, assim como a da cimalha, é a de afastar as águas pluviais das paredes. Nos pilares, é um elemento que fica entre o dado (a parte que vem depois da base no sentido ascendente) e o fuste, que é o corpo;
- **Óculos:** são aberturas de formato arredondado, com quatro curvaturas, feitas em tijolos manuais. Um óculo encontra-se sobre o acesso, na fachada Norte, dois óculos estão na fachada

Leste e mais dois na fachada Oeste. A disposição deles é simétrica, são rebatidos para a parede em frente. Permitem a iluminação e ventilação do andar superior, além da visão de longe, para vigiar. São conhecidos como “olhos de boi” e fazem parte do repertório da arquitetura Barroca, da época colonial, mais usados em edifícios civis e religiosos, principalmente em Minas Gerais (Franco; Monteiro, 1985).

**Figura 2:** Superior: Cimalha e Cunhal. Inferior: Cornija e Óculos.  
Fonte: ANX Engenharia e Arqueologia LTDA., 2022.

O edifício foi construído em alvenaria de pedra (granito), com detalhes construtivos em tijolos manuais (cimalha e óculos) e altura total de 7,75 m. A cobertura possuía quatro águas e tinha telhas cerâmicas e a área total hoje, sem o pavimento superior, tem cerca de 367,00 m<sup>2</sup>, com planta em formato retangular, medindo 11,40 m x 32,20 m. A área total construída do edifício, em sua versão original, tinha cerca de 730,00 m<sup>2</sup>, porque o pavimento superior era totalmente sobreposto ao pavimento térreo, o que é possível ver pela disposição do vigamento do piso do pavimento superior, que era ao mesmo tempo o teto do pavimento inferior, cujos apoios ainda são visíveis, como aberturas

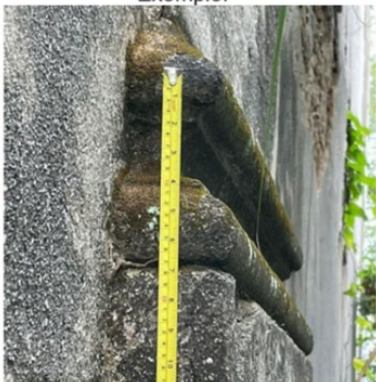
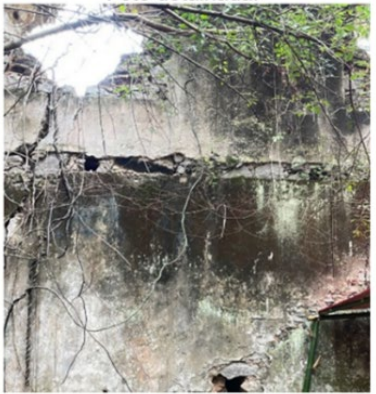
| FICHA DE IDENTIFICAÇÃO DE DANO | | | | Nº<br>01/12 |
|---|---|---|---|---|
| <b>Código:</b> B | <b>Nome:</b> Bolor | | <b>Substrato:</b><br>Revestimento | |
| <b>Definição:</b><br>O crescimento de organismos sobre um revestimento de argamassa. | | | | |
| <b>Local de Ocorrência da Edificação:</b><br>Fachada Norte, Fachada Leste, Fachada Sul, Parede Interna Oeste, Parede Interna Norte, Parede Interna Leste, Parede Interna Sul. | | | | |
| <b>Foto detalhada:</b><br> | <b>Aspectos observados/Manifestação:</b><br>Aparecimento de manchas escuras (em tonalidades pretas, marrons ou esverdeadas) sobre a superfície do revestimento. | | | |
| | <b>Causa:</b><br>Ambiente propício ao crescimento dos organismos, como umidade e falta iluminação zenital. | | | |

**Figura 3:** Exemplo de Ficha de Identificação de Dano – FID.

| FICHA DE IDENTIFICAÇÃO DE DANO | | | | Nº<br>01/12 |
|---|---|---|---|---|
| | <b>Conduta:</b><br>Recomenda-se a eliminação ou diminuição dos focos de umidade. A inserção de uma cobertura na edificação, remoção da vegetação no edifício e em seu entorno para o aumento da incidência de iluminação solar. Considerando a grande quantidade de bolores e a presença de outras patologias no revestimento como fissuras, recomenda-se a substituição do revestimento por um de composição similar. | | | |

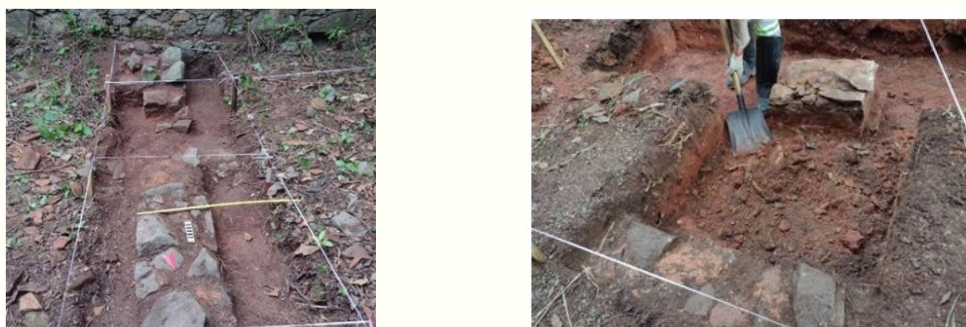
Durante a execução da escavação da malha de intervenções arqueológicas, foram evidenciadas as fundações em alvenaria de pedra e cal, com profundidade variando de 0,40 m até 0,60 m e largura de 0,60 m, que podem ser de paredes divisórias nas quadriculas A6, B6 e C6. Foi evidenciado na quadra E14 um pilarete de alvenaria de pedra, em frente ao pórtico de entrada, o que pode se inferir como ter sido o apoio para a escadaria (Figura 6).

**Figura 6:** Quadriculas A6, B6 e C6 e Quadra E14 com pilarete.  
Fonte: ANX Engenharia e Arqueologia LTDA., 2022.

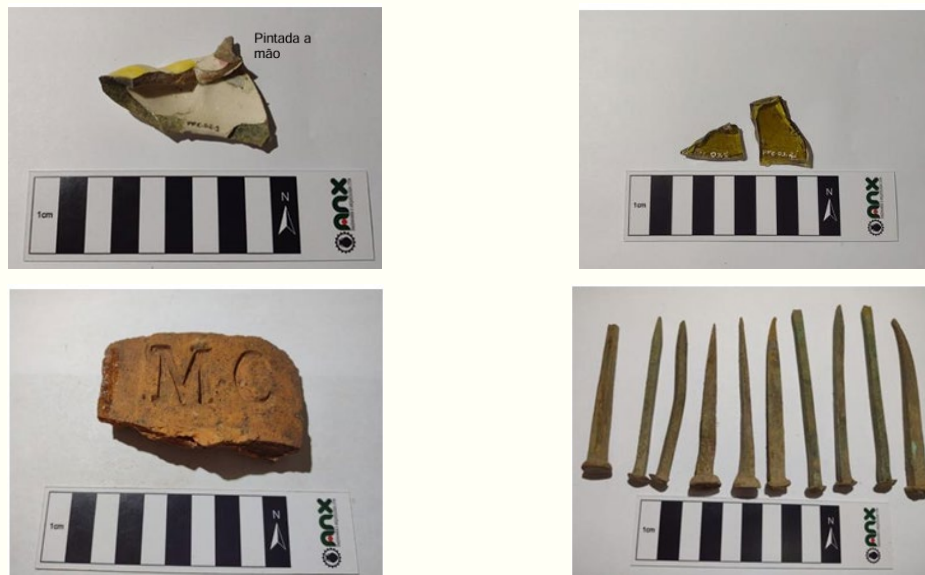
As escavações arqueológicas evidenciaram um total de trezentos e vinte vestígios arqueológicos, distribuídos por várias tipologias, em fragmentos (Tabela 1, Figura 7):

**Figura 7:** Exemplos de louça, vidro, telha e cravos coletados durante as escavações.  
Fonte: ANX Engenharia e Arqueologia LTDA., 2022

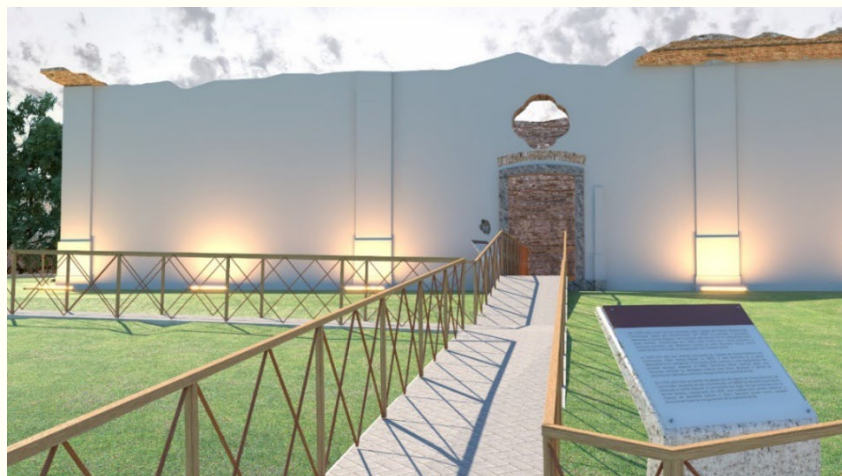
As soluções técnicas de evidência da ruína consistiram em medidas curativas para as patologias identificadas, como manchas de infiltração, bolores, descolamentos, perdas, rachaduras, lacunas e na consolidação e reforços físicos e mecânicos nos elementos instáveis. Optou-se por manter o branco nas paredes externas, como era a cor original e nas internas, o sistema construtivo de alvenaria de pedra foi deixado à mostra, consolidando-se as rachaduras e as fissuras. As demais intervenções consistiram em inserções contemporâneas, visando a segurança e o acesso desde o sopé do Morro do Calundú e uma área de convivência com bancos e mirante. Entre os acréscimos contemporâneos estão o sistema de iluminação, rampas, passarelas, mobiliário (bancos, lixeiras etc.), placas e totem de sinalização (Figuras 8, 9 e 10).

**Figura 8:** Vista da passarela, totem e edifício, fachada Norte.  
Fonte: ANX Engenharia e Arqueologia LTDA., 2022.

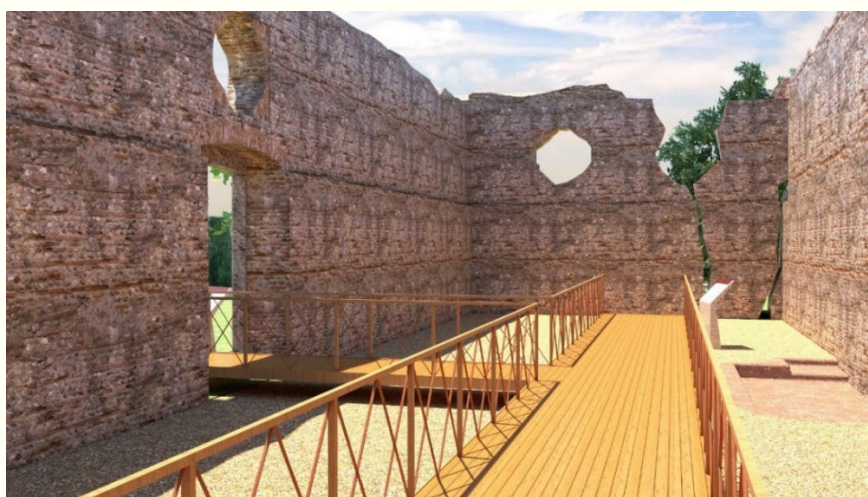
**Figura 9:** Interior do Paiol de Pólvora com a passarela e o totem.  
Fonte: ANX Engenharia e Arqueologia LTDA., 2022.
