## **AValiação DA PERDA DE BRILHO EM PLACAS PÉTREAS DA REGIÃO LITORÂNEA DO RECIFE – BAIRRO BOA VIAGEM**

### **RESUMO**

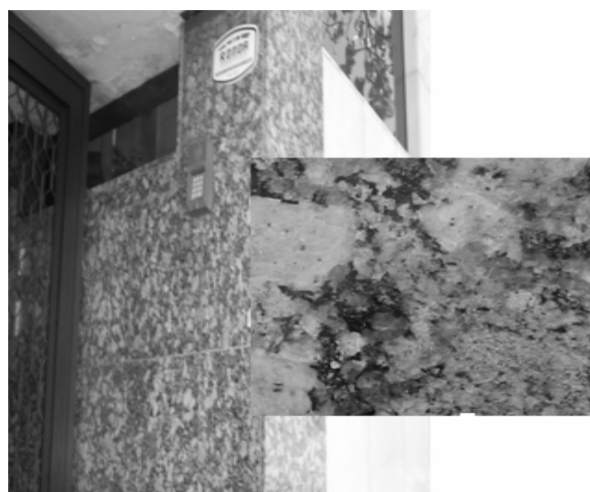
Figura 1 – Alteração na cor - Granito Amarelo Florença

Dentre as alterações encontradas em revestimentos externos executados com placas pétreas, a que mais se destaca é a **perda de brilho**. Além desta, existem ainda o manchamento, alteração de cor e degradação física.

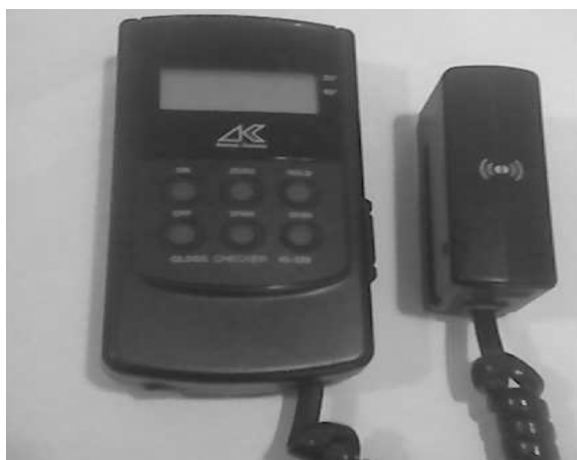
O método usado para a medição de intensidade de brilho, neste trabalho, foi a medição direta da reflectância das placas pétreas com o auxílio de um medidor de brilho modelo IG-330 – GLOSS CHECKER.

Figura 4 – Gloss Checker IG 330, SANWA KENMA

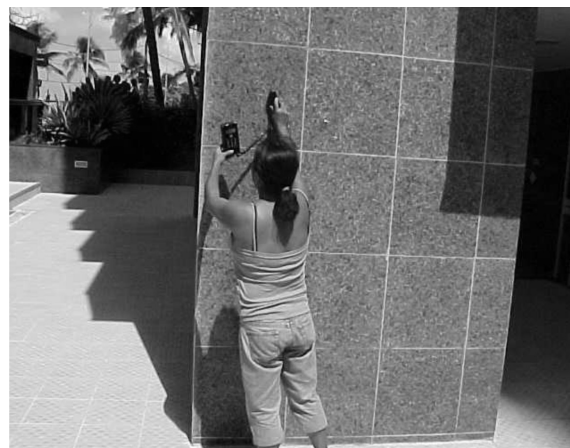
Foram realizadas trinta medidas de brilho, em cada um dos litotipos polidos, em amostras de rochas sãs. O mesmo número de medidas foi também realizado, durante o período de inverno (meses de abril, junho e agosto, do corrente ano), nos revestimentos externos nos vários condomínios. O processo de medição *in situ* é mostrado na figura 5.

Figura 5 – medição do brilho em revestimento pétreo
