# **AVALIAÇÃO DO PROCESSO EVOLUTIVO E DA DINÂMICA EROSIVA: UM ESTUDO DE CASO NO PARQUE METROPOLITANO ARMANDO DE HOLANDA CAVALCANTI – CABO DE SANTO AGOSTINHO – PE/BRASIL**

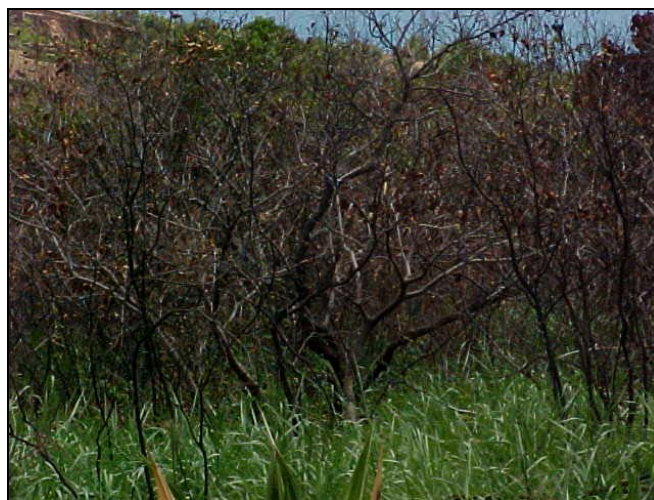
Figura 1 – Vista de detalhe da queimada na área central do Parque Armando de Holanda Cavalcanti, em 2003.

Em 2003, queimadas em porções na vegetação arbustiva no setor centro-oeste do Parque e próximo ao farol foram registradas devidamente conforme ilustrado na Figura 1. Foi exaustivamente observado, que a remoção da vegetação em algumas áreas do Parque contribui para potencializar o surgimento de sulcos erosivos e, conseqüentemente, para a expansão do processo de erosão a partir da densidade de ravinas e voçorocas.

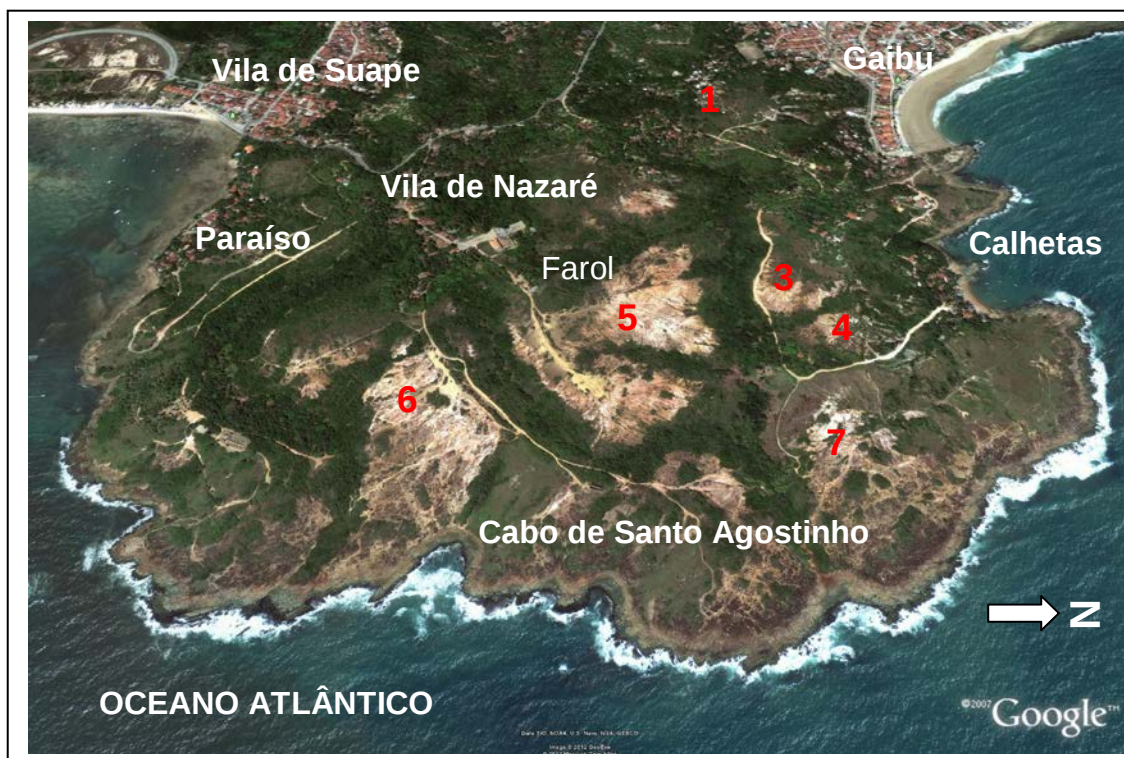
Figura 3 – Vista de leste para oeste do promontório do Cabo de Santo Agostinho, mostrando o Farol, as praias de Calhetas, Paraíso, Suape e Gaibu. Os números em vermelho localizam as principais erosões nos solos gerados pelo intemperismo do Granito do Cabo.

A área de estudo é o promontório formado pelo granito do Cabo de Santo

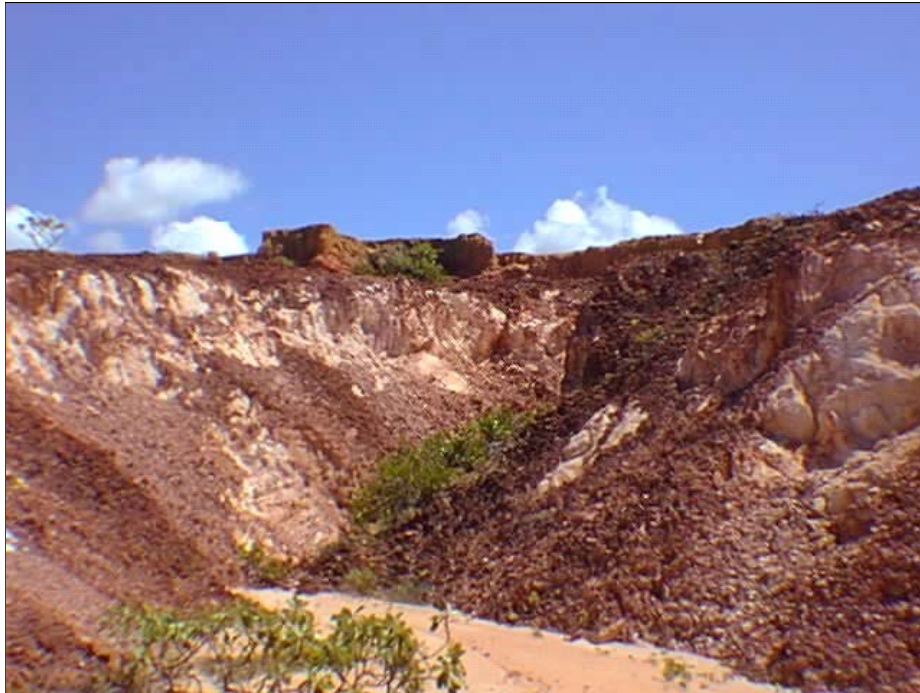
Figura 5 - Voçoroca na parte central do Parque Metropolitano Armando de Holanda Cavalcanti no Distrito do Cabo de Santo Agostinho.

neles onde há o grande predomínio das erosões, como as que se localizam na parte central do Parque onde ocorrem algumas voçorocas (Fig. 5).

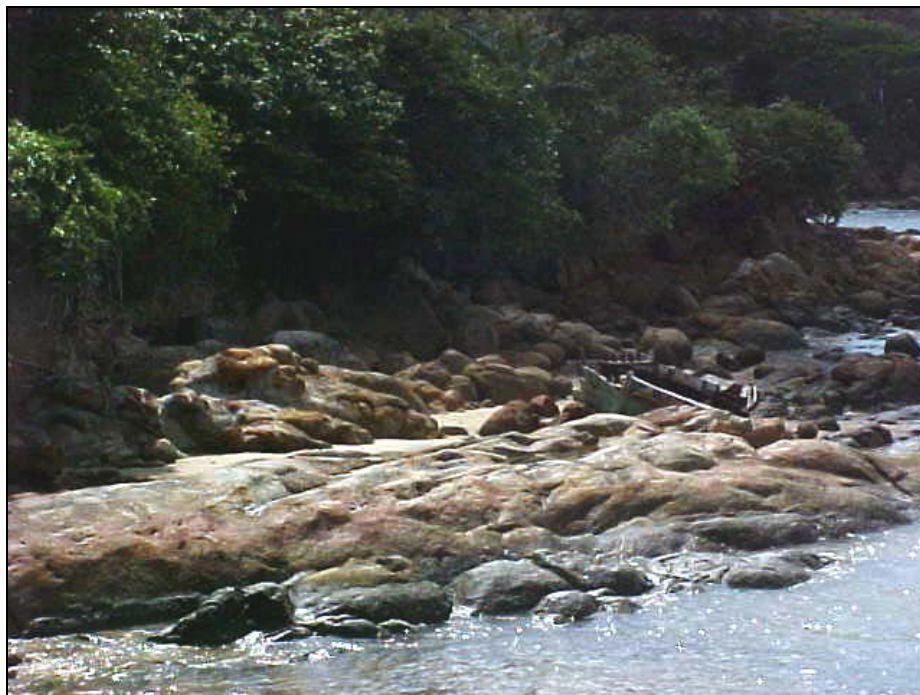
Figura 6 - Vista parcial do Granito fraturado, desagregando-se em blocos. Lado sul, nas proximidades da praia Paraíso e Vila de Suape.

diferentes graus e tipos de intemperismo, desde o saprolito (decomposição, Fig. 6) ao fraturamento (desagregação, Fig.7).

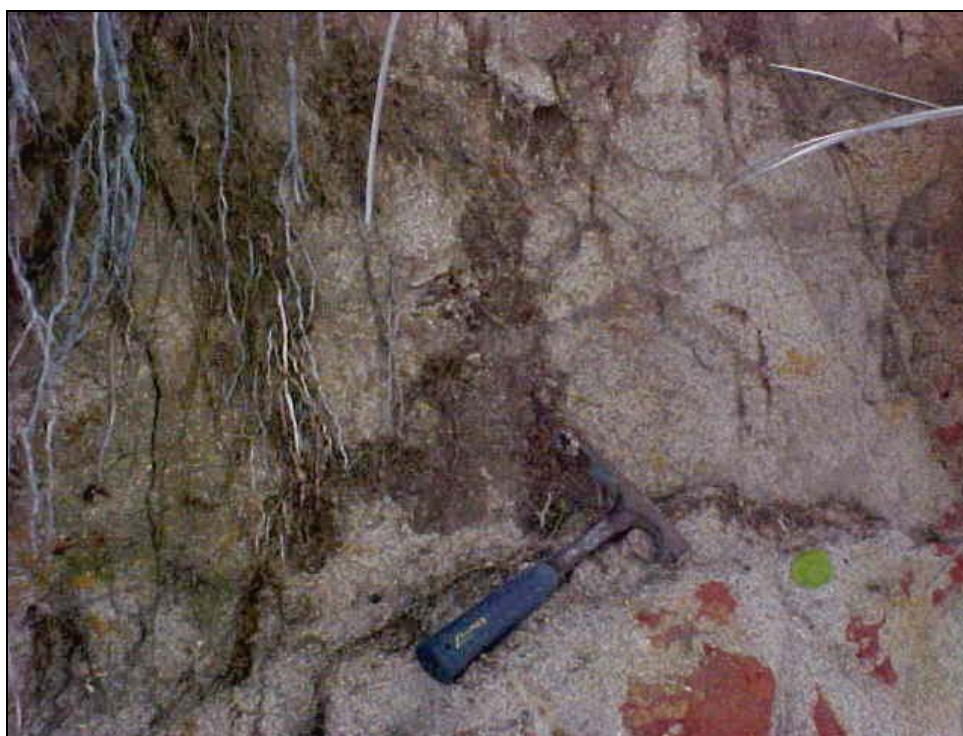
Figura 7 - Granito do Cabo apresentando avançado estado de decomposição (saprolito). Lado sul, nas proximidades da praia Paraíso e Vila de Suape.

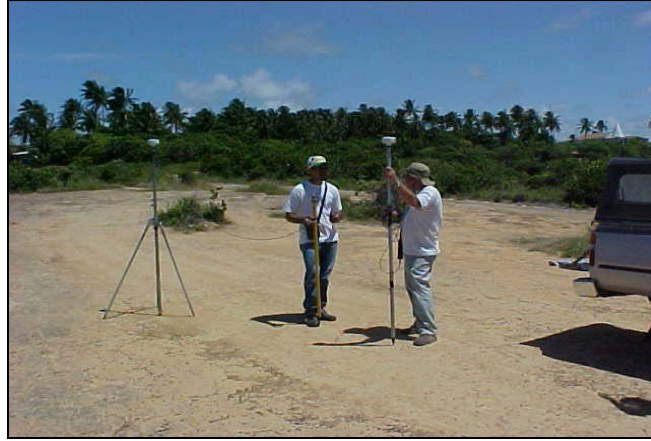
Figura 8 - Calibração de receptores GTR1.

Foi utilizada tecnologia GPS/NAVSTAR (Sistema de Posicionamento Global) composto por um sistema de receptores, sendo 02 (dois) marca GTR1 (Fig. 8) de uma frequência e código c/a, e 01 (um) receptor marca Trimble, modelo 4000SST (Fig. 9) de duas frequências e código c/a para a base e como ponto de partida o vértice da RBMC (Rede Brasileira de Monitoramento Contínuo) situado no campus da UFPE - Universidade Federal de Pernambuco. Foi utilizado o vértice da RBMC para o transporte de coordenadas para dentro da área de trabalho (Suape). Assim, implantou-se na área uma linha de base entre a RBMC e um ponto fixo dentro da área.

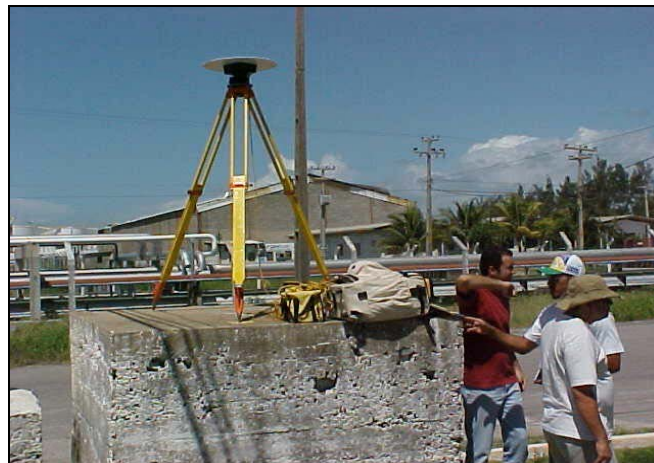
Figura 9 - Instalação do receptor 4000SST.

Utilizou-se o equipamento 4000SST no modo estático com intervalo de 5 segundos. O modo estático consiste no rastreamento entre vértices para a obtenção de coordenadas com precisão em grande distância. Com isto, obteve-se um vértice conhecido dentro da área de trabalho de forma que a distância entre o ponto fixo e os demais pontos a serem determinados estivessem no raio de 10km e poder-se utilizar o processo *Stop & Go*, ou seja, a técnica de rastreamento cinemático, onde o ponto observado requer um mínimo de tempo para a determinação de coordenadas. Os equipamentos GTR1 foram então usados no processo *Stop & Go* onde o receptor 4000SST encontrava-se sobre um vértice conhecido fixo na área do complexo portuário de SUAPE (Fig. 9) e de uma base para o levantamento e, de acordo com a teoria o GPS, dentro do raio de 10km. O rastreamento foi executado com intervalo de tempo igual a 5 segundos.
