OLIVEIRA, Leidjane Maria Maciel de; PESSOA, Savia Gavazza dos Santos; SANTOS, Sylvana Melo dos; SILVA JÚNIOR, Juarez Antônio da; SILVA JÚNIOR, Ubiratan Joaquim da. Análise de uma ocupação em área de risco de deslizamentos no Recife-PE: estudo de caso no Córrego da Telha. *Estudos Universitários: revista de cultura*, UFPE/Proexc, Recife, v. 40, n. 2, p. 241-269, jul./dez. 2023.

# ANÁLISE DE UMA OCUPAÇÃO EM ÁREA DE RISCO DE DESLIZAMENTOS NO RECIFE-PE: ESTUDO DE CASO NO CÓRREGO DA TELHA

ANALYSIS OF A OCCUPATION IN AN AREA AT RISK OF LANDSLIDES IN RECIFE-PE: CASE STUDY IN CÓRREGO DA TELHA

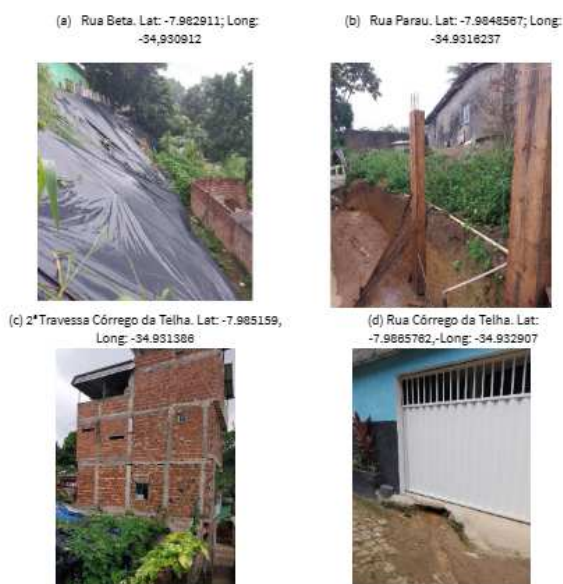
Na visita realizada na área de estudo foi possível observar características relacionadas ao uso e à ocupação do solo, além de realizar registros fotográficos e elencar alguns agravantes do cenário de risco, em consequência da forma como ocorreu e ocorre a urbanização no local. Com a crescente ocupação do espaço, ocorre o desmatamento da vegetação nativa e, nesse caso, para evitar o carreamento do solo pela água, o solo exposto é recoberto por lonas plásticas (Figura 2a). Em outra situação, observa-se uma construção abandonada após a constatação do alto risco de ser atingida por deslizamentos (Figura 2b). De acordo com uma moradora da área, o proprietário desistiu da obra devido à forte ameaça de desabamento da parte superior do talude confrontante, coberto por lona plástica. As moradias construídas muito próximas dos taludes apresentam risco de escorregamento, podendo atingir as que estão construídas no nível inferior.

**Figura 2.** Área de encosta com (a) lona em mal estado e (b) Moradia inacabada (c) Construções irregulares e (d) drenagem em frente a residência  
Fonte: Os autores (2023).

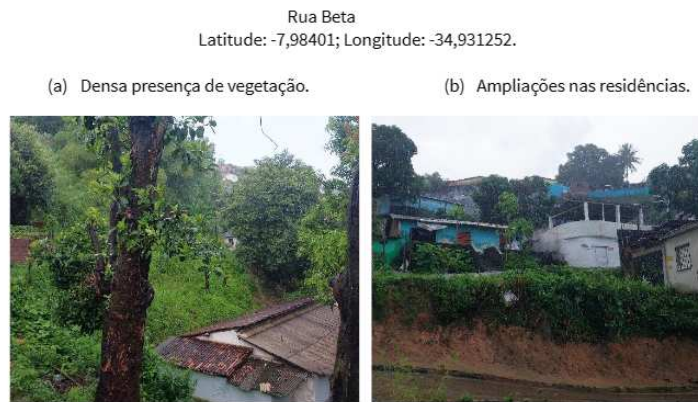
Observou-se que os moradores da parte superior dos morros incorporam materiais no solo para aumentar a estabilidade local em relação à inclinação do relevo, sendo que esse processo é ineficaz, pois, de acordo com Santana (2021), a compactação dos materiais externos ao solo da área ocorre de maneira lenta, o que amplia os riscos, pois o solo continua desprotegido, e agrega ao terreno uma carga de peso extra com entulhos soltos que podem a qualquer momento descer morro abaixo. Além disso, observa-se a existência de cortes realizados para a construção das moradias, que foram feitos pelos próprios moradores durante a ocupação, frequentemente sem o acompanhamento técnico adequado, o que aumenta a possibilidade de ocorrência de escorregamentos. Além disso, é possível notar também que, em certas áreas das encostas

do morro, ocorre uma verticalização desordenada das residências construídas, pelos próprios moradores. Isso resulta em um acréscimo significativo no peso estrutural sobre o solo das encostas, incluindo edificações com mais de três andares, como ilustrado na Figura 3c. Essa prática de construção agrava o risco de deslizamentos, uma vez que essas edificações são frequentemente erguidas sem a devida consideração do adequado projeto geotécnico e drenagem, como evidenciado na Figura 3d.

Ainda que existam trechos densamente vegetados (Figura 3a), com papel fundamental na contenção dos deslizamentos de terra, também foram observadas as residências que estão situadas na parte de meia encosta, e por isso, também suscetíveis a deslizamentos. Muitas vezes, conforme apresentado na Figura 3b, essas residências encontram-se em uma situação ainda mais perigosa devido a obras de ampliação, como aumento na quantidade de andares.

**Figura 3.** Área de encosta  
Fonte: Os autores (2023).

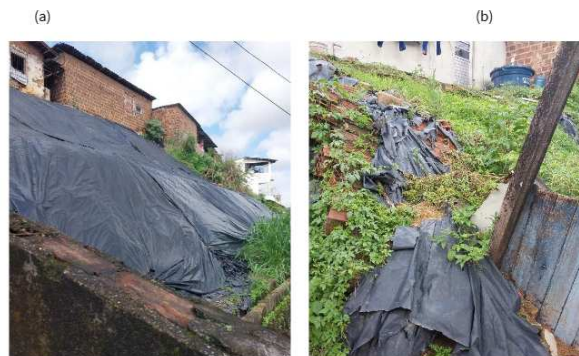
Os taludes sem presença de vegetação abundante e/ou com solo descoberto são os locais de maior atenção do poder público e dos moradores que lá residem. Nesses locais, onde não há muro de arrimo ou qualquer tipo de obra de contenção, o uso de lonas plásticas é uma prática comum e já bem difundida nos moradores

que muitas vezes, com apenas uma ligação para a Defesa Civil do Recife, solicitam a aplicação de lonas (Figura 4).

A aplicação de lona plástica é uma ação considerada como paliativa e não definitiva, reduzindo momentaneamente o carreamento de material e, conseqüentemente, a exposição ao risco. O estudo de Pacheco (2023) mostrou que, devido à rápida degradação, o desempenho da lona fica comprometido, ao ponto da sua total perda de funcionalidade, sendo necessária a reposição imediata. A ocorrência de qualquer furo ou rasgo na lona, ressecamento, perfuração de vegetação ou ação do vento, normalmente, resulta em um ponto de infiltração de águas pluviais, fazendo assim com que a lona plástica não cumpra seu objetivo de impermeabilizar. Além de, após algum tempo de uso, causarem um grande acúmulo de resíduos, como mostrado na Figura 4b, que são poluentes atmosféricos e possuem lenta degradação. De acordo com Moraes (2019), esse fator, aliado à alta pluviosidade local, permite a formação de camadas espessas de solo. Além disso, a alta inclinação da encosta causa a ocorrência de deslizamentos de terra, problemas na infiltração natural do solo e acúmulo de lixo no exutório, principalmente em locais com interferência antrópica.

**Figura 4a.** Rua Brumal  
Fonte: Os autores (2023).
