**GEOMETRIA GRÁFICA**

## **Estudo de caso em bibliotecas públicas de Natal – RN: de 2004 a 2024 o que mudou nas suas condições de acessibilidade?**

Case study in public libraries in Natal – RN: from 2004 to 2024, what has changed in their accessibility conditions?

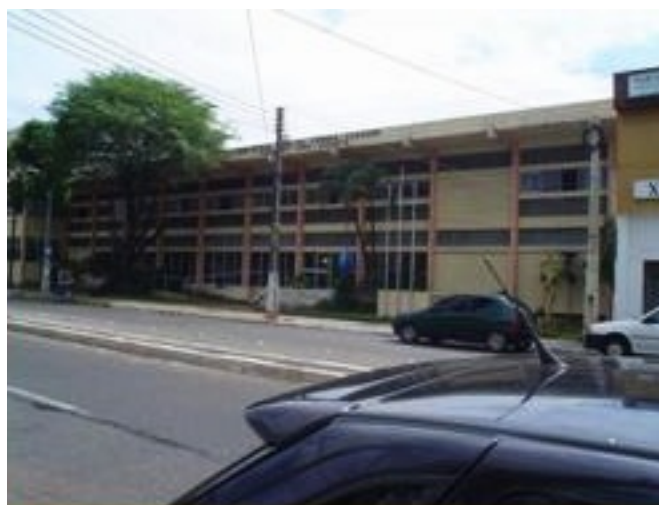
Figura 01: Fachada principal da Biblioteca Câmara Cascudo.

A Biblioteca Câmara Cascudo localiza-se na rua Potengi, em Natal/RN. É a maior biblioteca pública do Estado com um acervo de 65 mil volumes, e foi por este motivo que recebeu este nome (Decreto nº 14.759). A biblioteca é administrada pela Fundação José Augusto, e ocupa um edifício de dois pavimentos (Figura 01), sendo que no primeiro pavimento estão situadas a recepção, banheiros e o acervo geral, e no segundo pavimento encontram-se as coleções e materiais especiais.

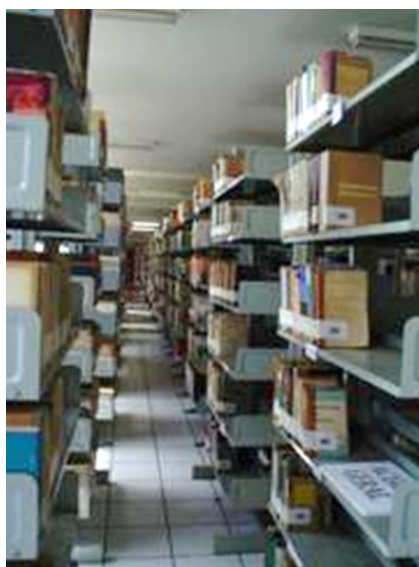
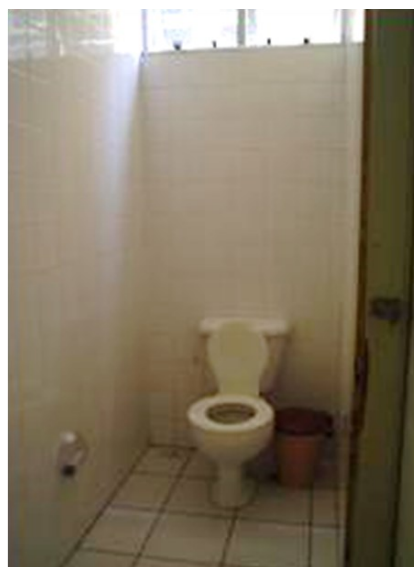
Figura 03 e 04: Espaçamento entre as estantes do acervo. Banheiro para PCD sem acessibilidade.

O acervo geral, apesar de ter porta dupla, mantém uma delas fechada, o que dificulta o livre acesso de cadeirante (Figura 02). Além disto, o espaçamento entre as estantes fica em torno de 60 cm (Figura 03), o que dificultava muito a passagem. O único acesso para as coleções e materiais especiais (segundo pavimento) é através de uma escadaria, absolutamente intransponível (Figura 02). Com relação aos banheiros, existe um para pessoas com deficiência; contudo este fica permanentemente fechado (é necessário pedir ao funcionário que o abra, Figura 04)

e o mesmo não possui nem maçaneta adaptada e tampouco as barras de apoio, próximas ao vaso sanitário.

No estudo realizado em 2004, existia somente um banheiro para deficientes físicos, permanentemente fechado, e era necessário solicitar a chave a um funcionário. Atualmente, cada pavimento possui um hall (ao lado do elevador) que dá acesso aos banheiros acessíveis, feminino e masculino, com sinalização em braile, os banheiros possuem barras acessíveis, espaços adequados conforme a NBR 9050/2020, e cada banheiro possui alarme sonoro. No térreo, além dos banheiros acessíveis próximo a recepção e ao lado do elevador, no acervo técnico infantil também possui banheiros acessíveis feminino e masculino. Todos os banheiros são semelhantes, acessíveis conforme a NBR 9050/2020, com sinalização em braile na parede ao lado da porta, barras de acessibilidade, dimensionamento adequado e alarme sonoro.

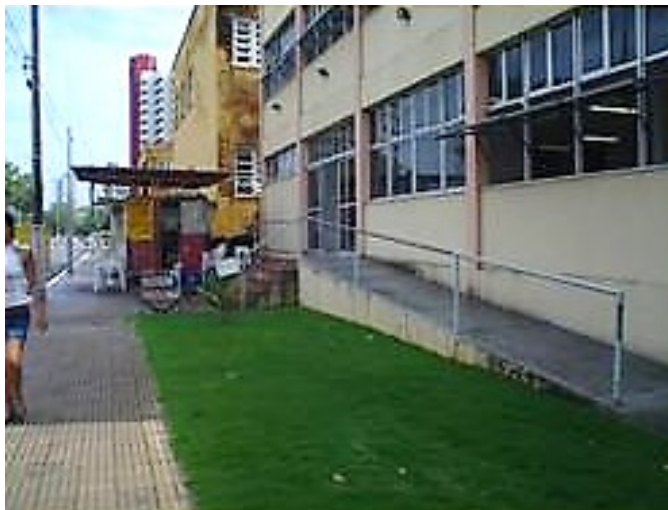
Figura 05: Acesso principal ao prédio.

No que se refere ao acesso ao prédio, foram identificadas tanto rampa de acesso como escadaria, ambas com corrimão, contudo ainda não adaptados para a atual NBR 9050/2020 (Figura 05). A calçada também está em boas condições de conservação, faltando apenas as sinalizações para deficientes visuais. Com relação aos deficientes visuais, a biblioteca Câmara Cascudo detém um relevante acervo em Braille, mas que nunca foi consultado, segundo o funcionário que nos atendeu; possivelmente uma parte desta realidade seja a pouca divulgação da existência deste

acervo. Um outro motivo pode ser a falta de adaptação ao deficiente visual (no caso, as calçadas não sinalizadas e as estantes muito próximas, também sem sinalizações adequadas).

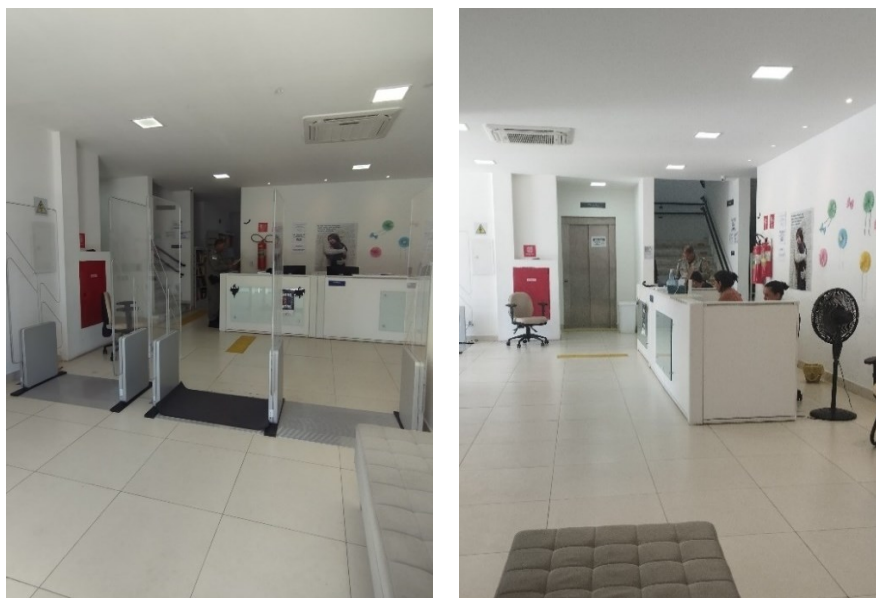
Figura 07 e 08: Biblioteca Câmara Cascudo.

Após a entrada, passa-se pela porta detectora de segurança (Figura 07), que possibilita a passagem do cadeirante, chega à recepção (Figura 08), fazendo o seu cadastro, o acesso para o acervo geral é livre, passa-se primeiro pelo setor de processos técnicos e a partir daí tem acesso ao acervo.

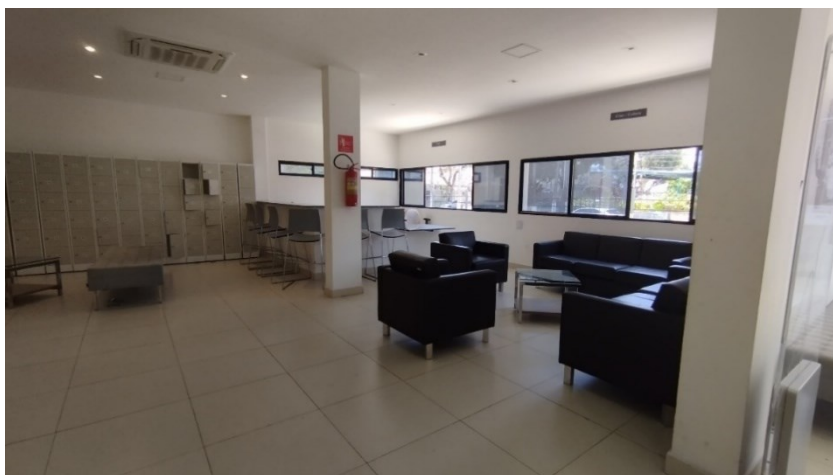
Figura 09: Biblioteca Câmara Cascudo.

Atualmente, a biblioteca ocupa um edifício com três pavimentos (anteriormente tinha somente dois pavimentos). No primeiro pavimento estão situadas a recepção (Figura 07 e 08), hall de convivência com áreas de descanso e espaço para guarda volumes (Figura 09), banheiros acessíveis (Figura 10 e 11), sala de processos técnicos, acervo geral e acervo infantil. No segundo pavimento encontram-se a galeria, a sala de estudo e os banheiros acessíveis e no terceiro pavimento encontra-se o auditório e os banheiros acessíveis – nesse só é permitido o acesso com um funcionário da biblioteca.

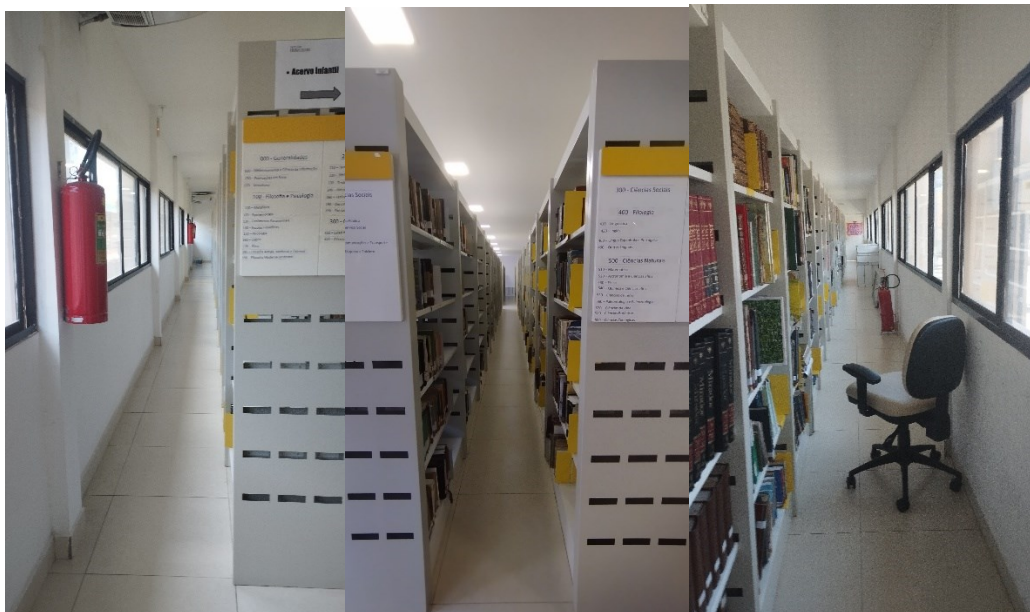
Figura 14, 15 e 16: Biblioteca Câmara Cascudo.

O acervo geral possui de 6 corredores, alguns com espaçamento entre estantes maiores e outros não, alguns possui o espaçamento entre as estantes em torno de 60 cm (figura 14, 15 e 16), o que dificulta a passagem do cadeirante.

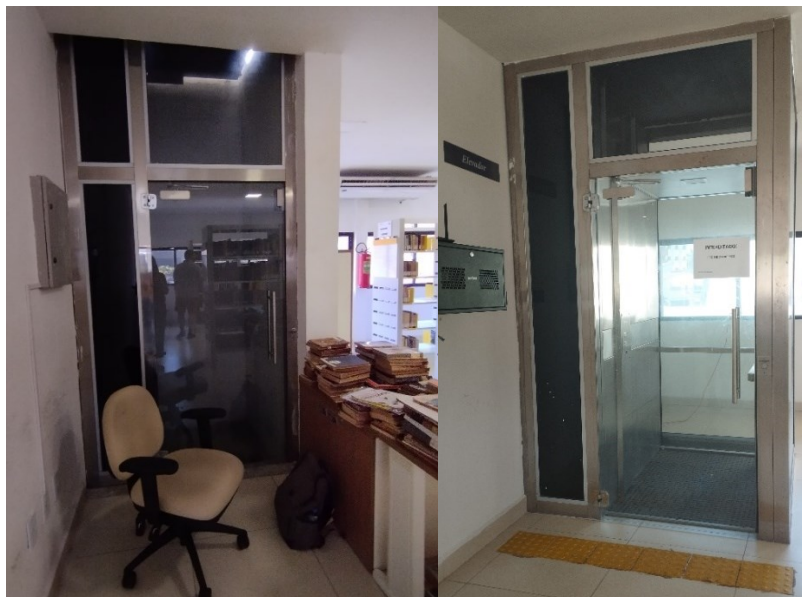
Figura 17 e 18: Biblioteca Câmara Cascudo.

Dentro do acervo técnico possui um elevador (Figura 17) que dá acesso aos outros pavimentos (Figura 18), porém o mesmo encontrava-se com um aviso de interditado no dia da visita.

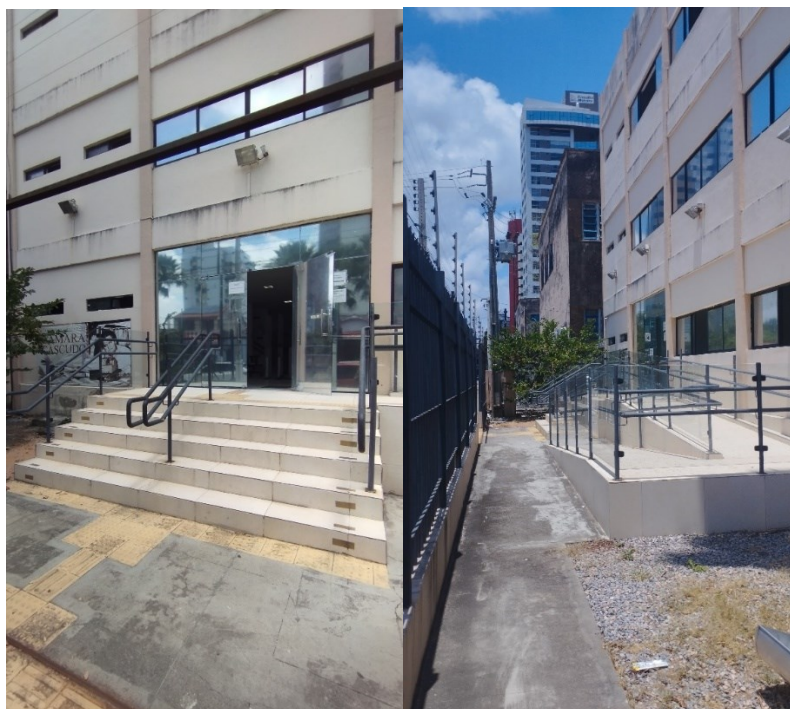
Figura 19 e 20: Biblioteca Câmara Cascudo.

No que se refere ao acesso ao prédio, foram identificadas duas rampas e duas escadas de acesso, na entrada principal e na entrada para o acervo infantil, ambas com corrimão duplo, sinalização tátil (alerta e direcional) antes da rampa e da escadaria (Figura 19 e 20).

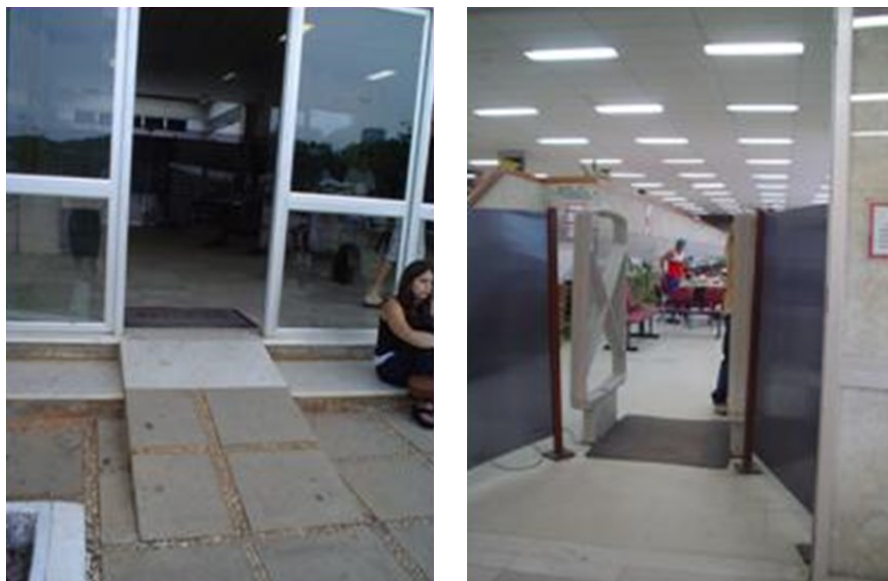
Figura 21 e 22: Biblioteca Central Zila Mamede.

Com relação aos acessos ao prédio, apesar da existência de rampa (Figura 21), as calçadas do entorno da biblioteca não permitem a passagem de cadeiras de rodas. Após a entrada no hall de exposição, existe uma porta detectora de segurança ao acervo (Figura 22), que possibilita a passagem de cadeiras de rodas – mas a acessibilidade ao cadeirante termina neste ponto.

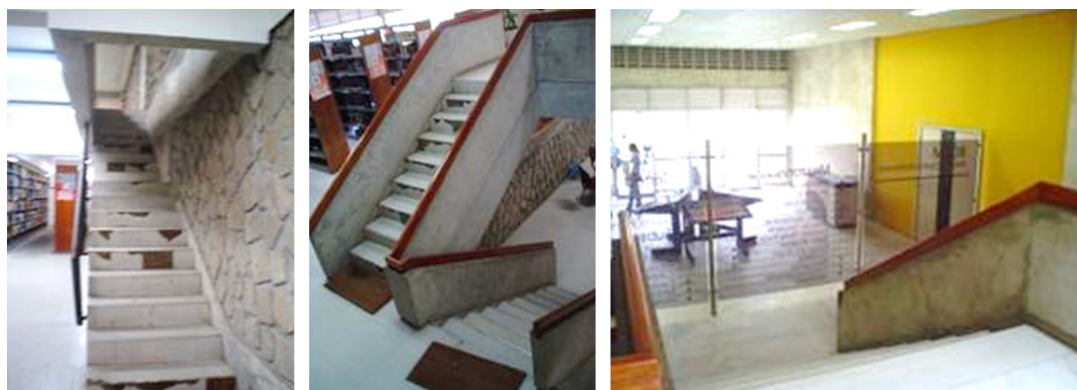
Figura 23, 24 e 25: Biblioteca Central Zila Mamede.

Uma série de escadarias tanto para o pavimento superior (Figuras 23, 24 e 25) como inferior, restringem o acesso do cadeirante ao setor de dicionários (no piso intermediário).

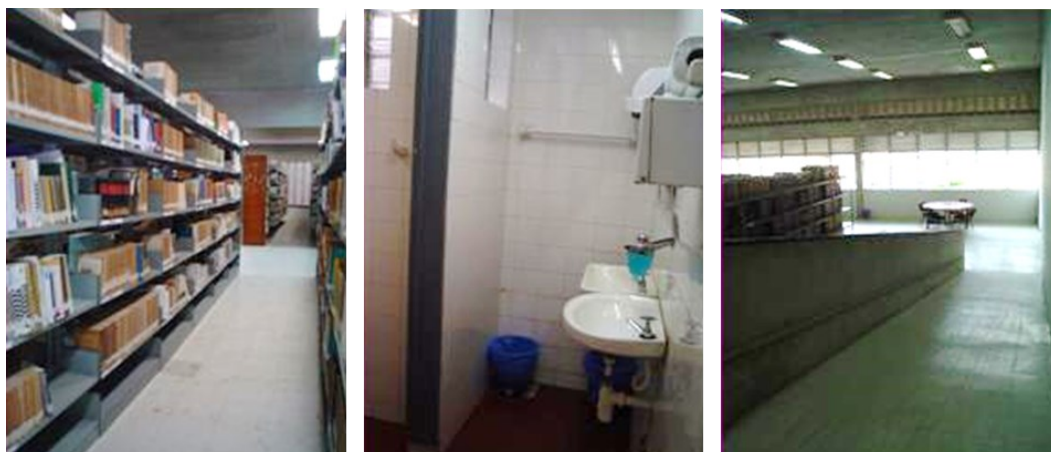
Figura 26, 27 e 28: Biblioteca Central Zila Mamede.

Apesar disto, pôde-se constatar que o acesso por entre as estantes é total, correspondendo a corredores de no mínimo 1 metro (Figura 26). Desconsiderando o fato de que cadeiras de rodas não conseguiriam chegar ao banheiro, ao acessar o mesmo percebe-se que não tem adaptação alguma para o deficiente: a porta não permite a passagem da cadeira de rodas, existem muitas curvas sem espaço de giro suficiente, o sanitário não tem nem as dimensões mínimas nem as barras de apoio (Figura 27). A única rampa interna verificada (no setor de coleções especiais), é destinada ao transporte do acervo, pois a inclinação não permite o deslocamento de cadeiras de rodas com segurança (Figura 28).

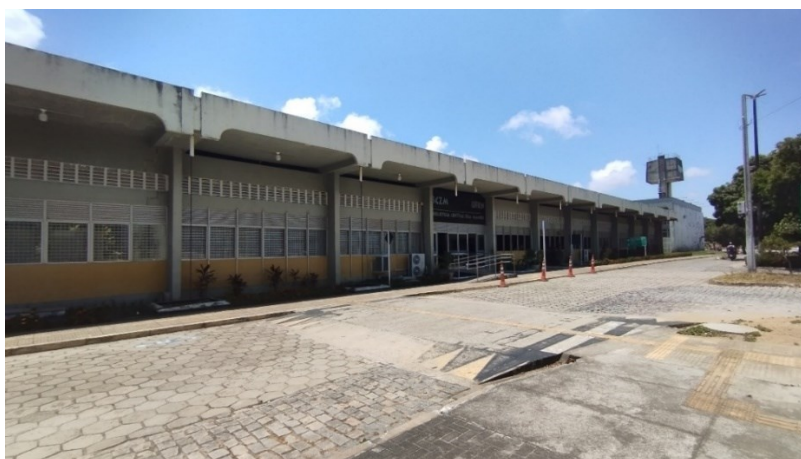
Figura 29: Biblioteca Central Zila Mamede.

Com relação aos acessos ao prédio melhorou bastante com as intervenções, as calçadas do entorno possuem rampas, piso tátil direcional, e conta com uma faixa de pedestre elevada em frente a BCZM (Figura 29), precisando melhor somente em

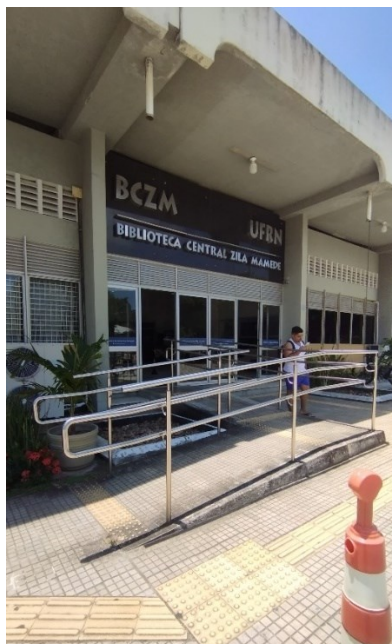
Figura 30: Biblioteca Central Zila Mamede.

relação a sinalização (nova pintura). Atualmente possui uma rampa de acessibilidade para ter acesso a edificação (Figura 30), piso tátil de alerta, corrimão de duas alturas e com inclinação conforme a NBR 9050/2020.

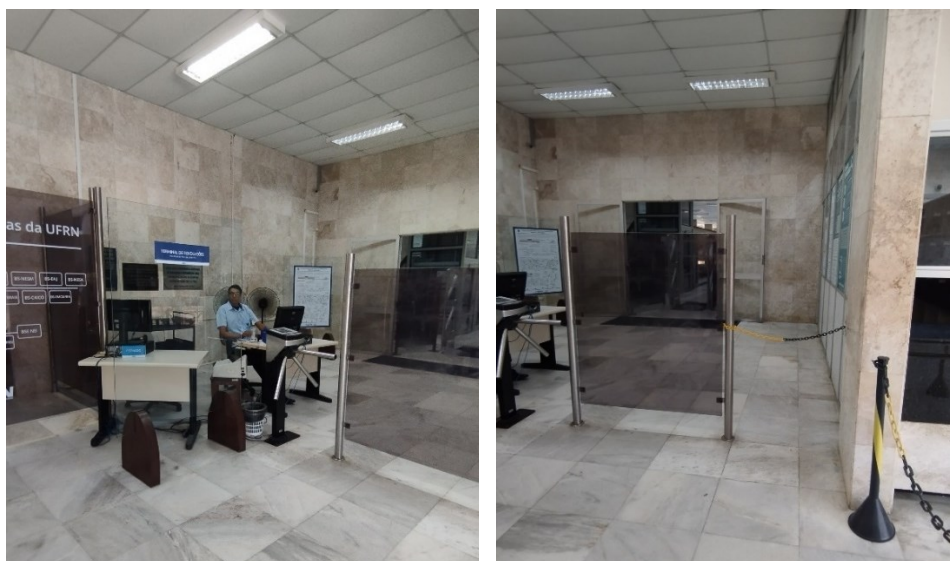
Figura 31 e 32: Biblioteca Central Zila Mamede.

Após a entrada no hall da edificação, o acesso se dá por meio de uma catraca (Figura 31), porém o cadeirante tem acesso pela lateral, onde fica uma corrente provisória (Figura 32).

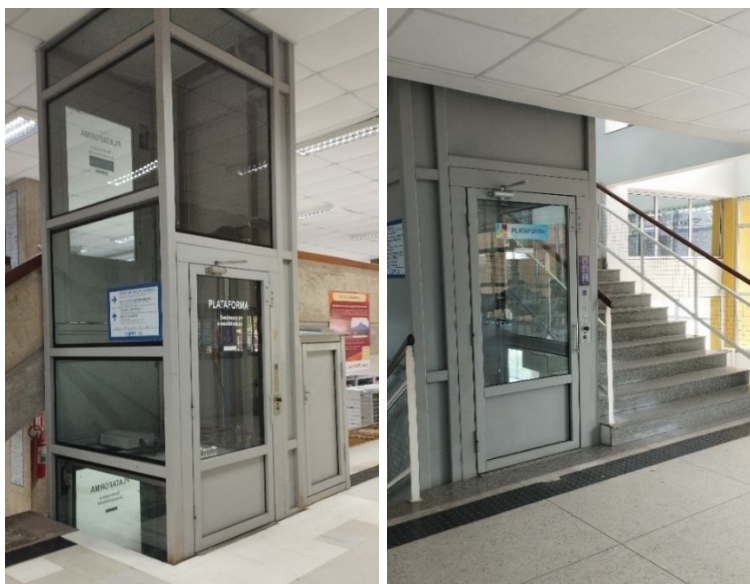
Figura 33 e 34: Biblioteca Central Zila Mamede.

E em seguida, passa pela porta detectora de segurança, que permite a passagem da cadeira de rodas. Para ter acesso ao piso inferior e superior, pode ser por meio das escadas, mas também existe uma plataforma de acessibilidade (Figura 33), no prédio anexo também existe uma plataforma de acessibilidade (Figura 34), possibilitando o deslocamento de cadeirantes e pessoas com baixa locomoção, ambas estavam funcionando no dia da visita.

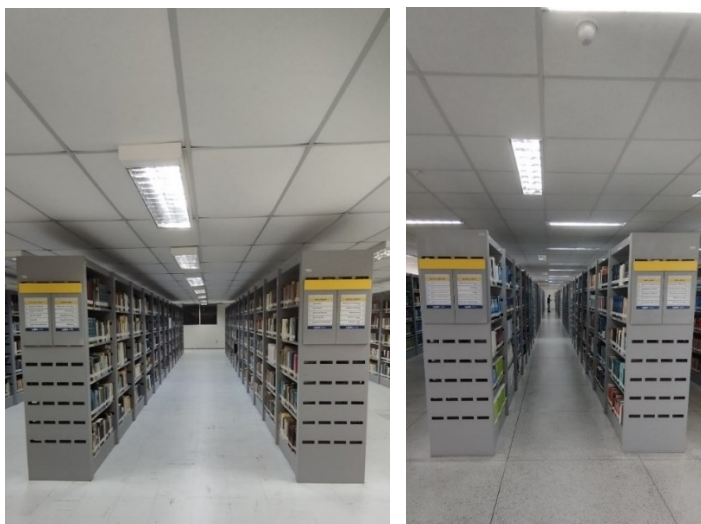
Figura 35 e 36: Biblioteca Central Zila Mamede.

A Biblioteca possui circulações adequadas tanto entre as estantes como no geral da biblioteca, pois é possível se deslocar com segurança e não possui obstáculos, tanto na biblioteca central (Figura 35), como no prédio anexo (Figura 36). Nas duas partes da biblioteca possui mesas para estudos em grupos e individualizados, na parte antiga e no prédio anexo.

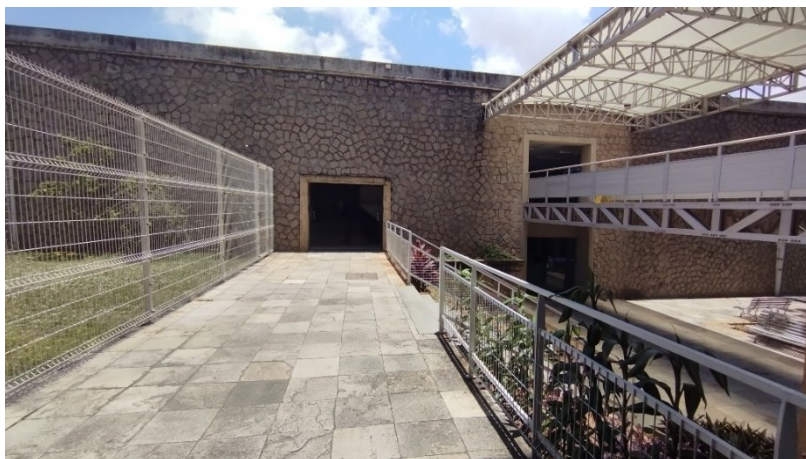
Figura 37: Biblioteca Central Zila Mamede.

Saindo do prédio principal para o prédio anexo, o acesso se dá por três opções (Figura 37), piso inferior, piso térreo e pavimento superior, para o pavimento superior o acesso é através de uma plataforma em estrutura metálica com cobertura (Figura 38), somente no acesso pelo pavimento inferior possui sinalização tátil de alerta em volta dos jardins.

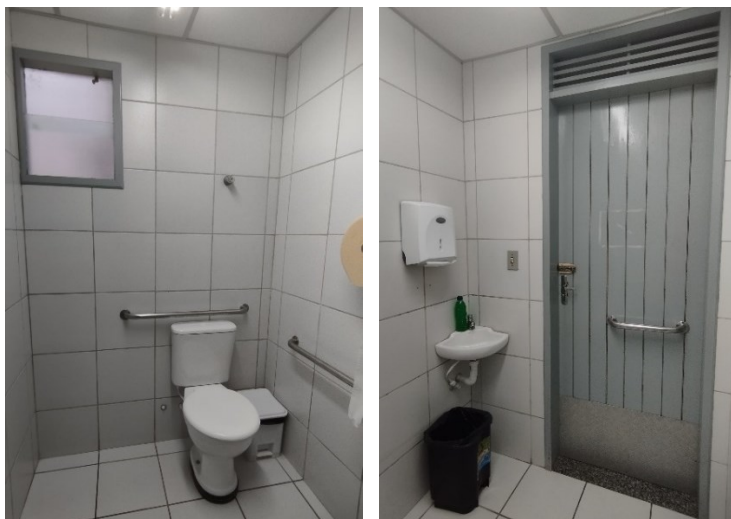
Figura 39 e 40: Biblioteca Central Zila Mamede.

Cada pavimento possui um hall com banheiros acessíveis, no prédio antigo, tanto no pavimento inferior quanto no pavimento térreo. Visualizamos também no prédio anexo em que cada pavimento possui um hall com banheiros acessíveis, possuindo um banheiro feminino e um masculino, e um banheiro feminino PNE e um masculino PNE, porém não existe sinalização visual em braile nas portas. Nos banheiros acessíveis do prédio antigo (Figura 39 e 40), o banheiro possui medidas mínimas acessíveis, com possibilidade do giro para o cadeirante, portas que abrem para fora, barra de acessibilidade na porta, chapa galvanizada na porta ao sair, barras acessíveis próxima ao sanitário, porém faltando a barra vertical próximo ao sanitário, ausência de barras próximo ao lavatório, ausência de alarme sonoro e sinalização em braile conforme a NBR 9050/2020.

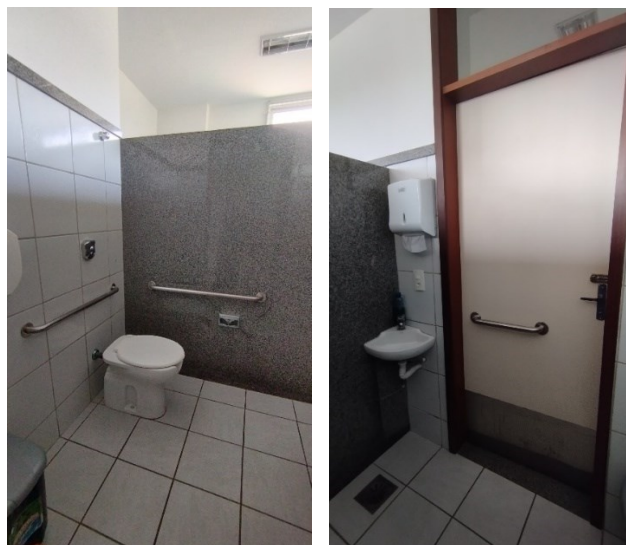
Figura 41 e 42: Biblioteca Central Zila Mamede.

Já nos banheiros acessíveis do prédio anexo (Figura 41 e 42), encontra-se a mesma situação, o banheiro possui medidas mínimas acessíveis, com possibilidade do giro para o cadeirante, portas que abrem para fora, barra de acessibilidade na porta, chapa galvanizada na porta ao sair, barras acessíveis próxima ao sanitário, porém faltando a barra vertical próximo ao sanitário, ausência de barras próximo ao lavatório, ausência de alarme sonoro e sinalização em braile conforme a NBR 9050/2020.
