# ESTUDO COMPARATIVO DO FENÔMENO DA EROSÃO MARINHA E SEUS IMPACTOS NA PRAIA DE BOA VIAGEM, RECIFE - PE

doi: 10.18190/1980-8208/estudosgeologicos.v25n1p119-136

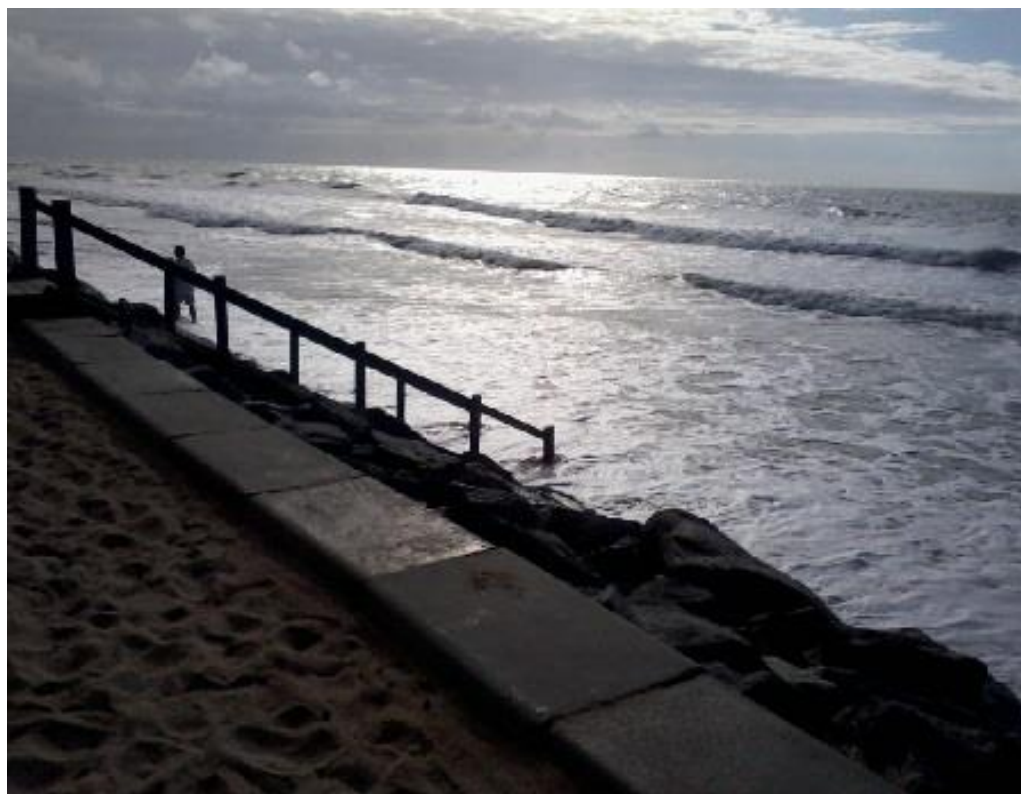
Figura 7. Desgaste do muro de contenção devido ao avanço do mar no ano de 2012.

Como observado na praia de Boa Viagem, próximo à praça Nossa Senhora do Carmo, com a energia dissipada através das ondas, os revestimentos não foram suficientes para conter a ação da onda e se desgastaram (Fig. 7).

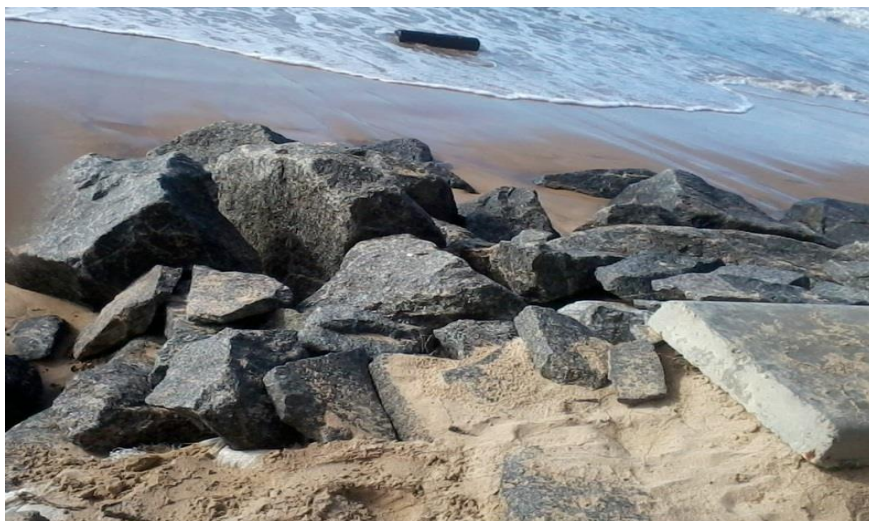
Figura 8. Vista do muro de contenção e avanço do mar em 2012.

Na área localizada nas imediações do Colégio da praia de Boa viagem, foi observada a adição de quebra-marés e engordamento (Fig. 8).
