# DEFINIÇÃO DOS PONTOS DE CONTORNO DA LINHA DE PREAMAR MÁXIMA E VULNERABILIDADE À EROÇÃO MARINHA DO MUNICÍPIO DE GOIANA-PE.

Esta pesquisa foi realizada no município de Goiana, litoral Norte do Estado de Pernambuco, entre as praias de Ponta do Funil e Carne de Vaca. O trabalho teve como objetivo delimitar a linha de preamar máxima, substituindo a que foi estabelecida em 1831 e levantar informações sobre o sistema costeiro, com base na vulnerabilidade das praias. Para isso foi realizado um levantamento geodésico, utilizando um receptor geodésico de monofrequência coletando dados em campo, delimitando a zona úmida (linha de deixa), escarpa de berma, linha de vegetação e urbanização (residência, enrocamento e outras construções). A progradação da linha de preamar máxima predominou no litoral norte, a retrogradação na Praia de Ponta do Funil e a permanência da linha de preamar máxima entre as praias de Ponta de Pedras e Ponta do Funil. As áreas mais vulneráveis se encontram na Praia de Catuama e Ponta de Pedras, com o alto índice de urbanização na pós-praia.

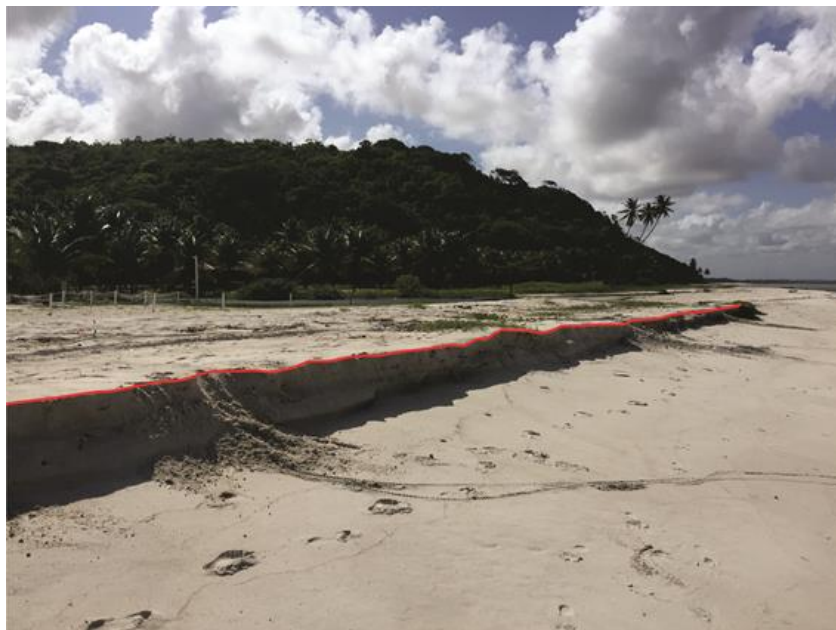
Figura 2 – Escarpa de berma na praia de Carne de Vaca. A linha vermelha representa o local na escarpa de berma onde foi delimitada a linha de preamar máxima.

Foram percorridos 15 km ao longo da linha de costa do município de Goiana, desde praia de Ponta do Funil até o final da praia de Carne de Vaca. As feições morfológicas típicas na praia estudada foram as escarpas de berma identificados (Fig. 2), a linha de vegetação (Fig. 3), a linha de deixa (Fig. 4) e os muros e enrocamento construídos para preservação das casas (Fig. 5).

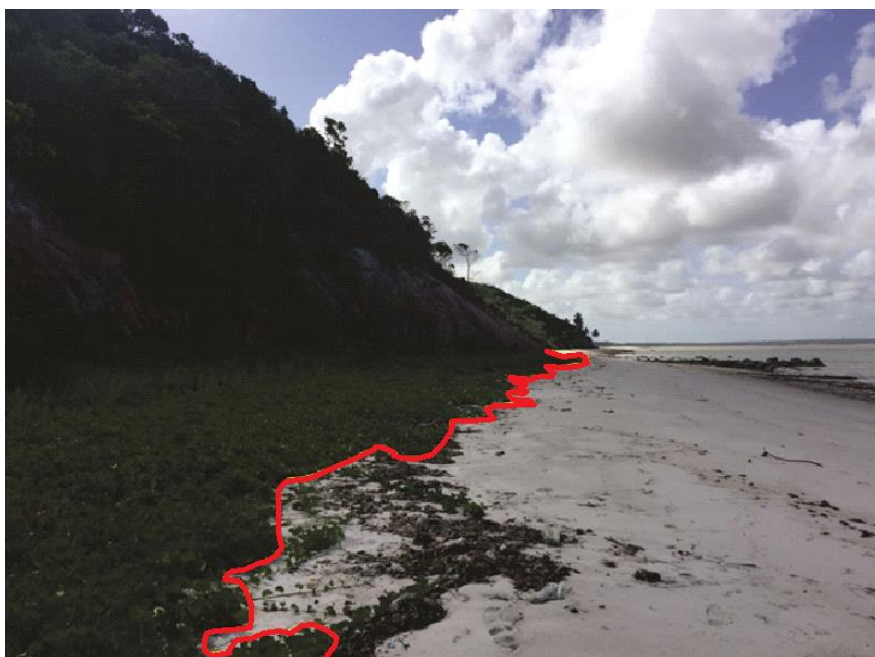
Figura 3 – Linha de vegetação utilizada na definição da linha de preamar máxima. A linha vermelha representa o local na vegetação onde foi delimitada a linha de preamar máxima.

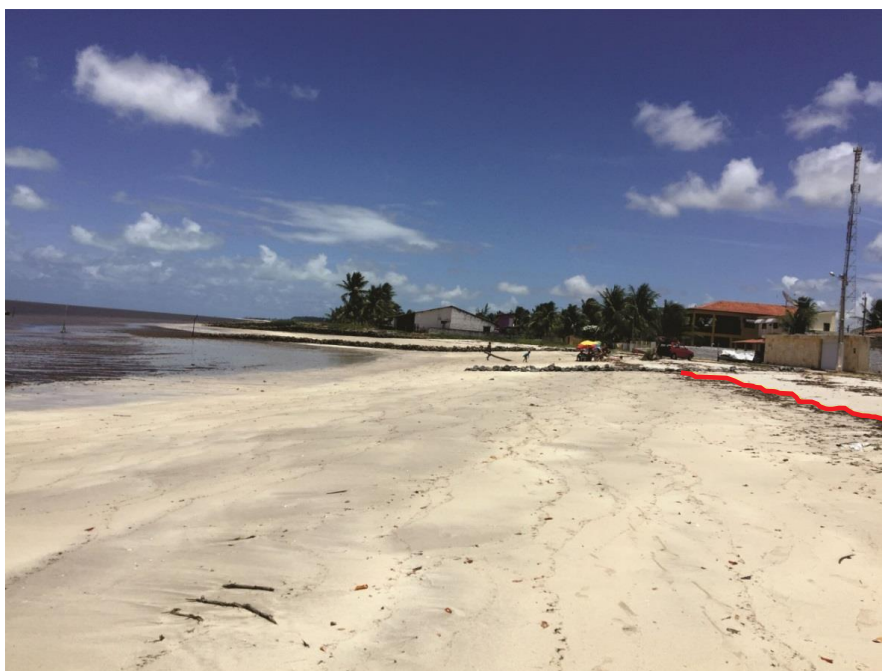
Figura 4 – Linha de deixa utilizada na definição da linha de preamar máxima e presença de espigões construídos na praia de Carne de Vaca. A linha vermelha representa o local na linha de deixa onde foi delimitada a linha de preamar máxima.

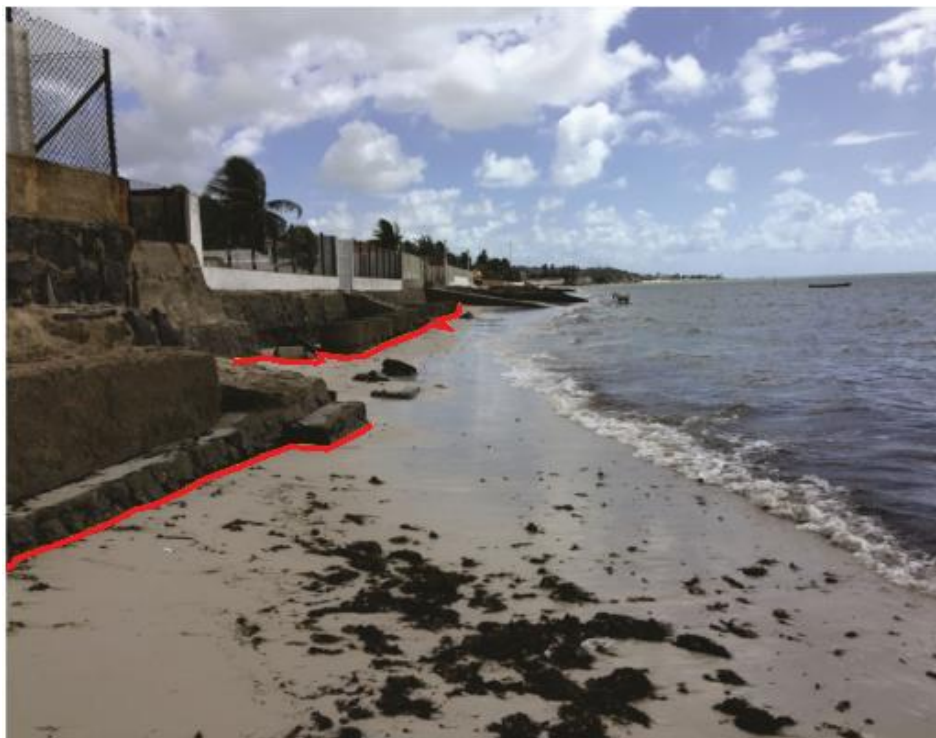
Figura 5 – Estruturas de muros construídas para conter a ação das ondas. A linha vermelha representa o local nas construções onde foi delimitada a linha de preamar máxima.
