# Revista Brasileira de Geografia Física

## Compreensão dos processos erosivos acelerados nos terraços fluviais semiáridos do Baixo Jaguaribe – Ceará através da análise de uso/ocupação da terra

## Understanding the accelerated erosive processes in the semiarid fluvial terraces of Baixo Jaguaribe - Ceará through the analysis of land use/occupancy

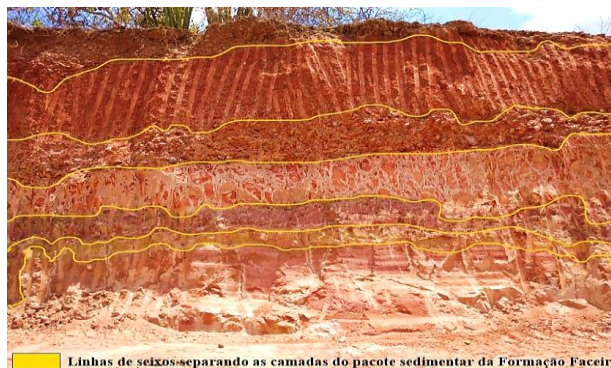
Figura 3: Talude em sedimentos da Formação Faceira. Corte realizado no terreno para extração mineral de piçarra, material muito utilizado para pavimentar estradas na região. As linhas de seixos entre as camadas são evidências de eventos de maior competência do Rio Jaguaribe.

Dessa maneira, a estratificação das camadas deposicionais e as linhas de seixos evidenciados na (Figura 3) acabam por comprovar a elevada energia do escoamento superficial, ou seja, a forte competência hidráulica do Jaguaribe no Pliopleistoceno, característico da fase de clima semiárido que ora se iniciava, com chuvas esporádicas, mas intensas e concentradas no tempo e espaço, contribuindo para que o rio por meio de processos areolares e lineares erodisse, remobilizasse e sedimentasse uma quantidade maior de materiais ao longo do tempo.

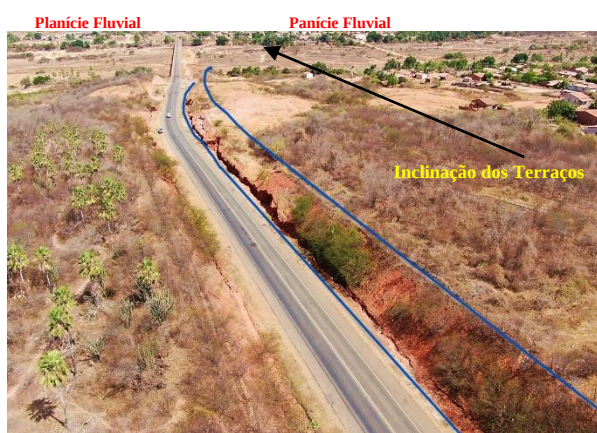
Figura 5: Inclinação frontal dos terraços fluviais para a planície fluvial do rio Jaguaribe, visualizando-se pacote sedimentar bastante erodido.

Topograficamente os terraços são baixos, com amplitude de relevo que varia de 20 a 50 m, mas que na área de estudo superam muito essas cotas altimétricas. Possuem modesta inclinação das vertentes, variando entre (0° e 3° graus) com topo relativamente plano, porém no setor de estudo este índice é maior com declividade média se aproximando dos (4°) graus. Apresentam ainda uma topografia em forma de rampas suaves inclinadas para o litoral, e no caso específico da área de estudo, também se inclinam frontalmente para as Planícies Fluviais do Rio Jaguaribe (Costa et al., 2020; Costa et al., 2021), conforme (Figura 5).

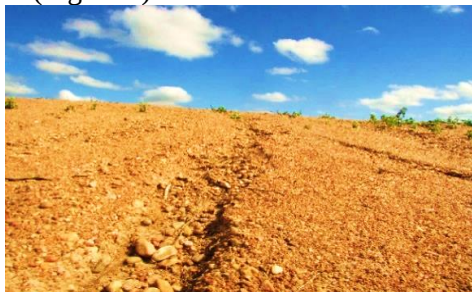
Figura 7: Área desmatada para extração de piçarra, solo de tabuleiro exposto e início de fase erosiva.

No que se refere a pedologia, os solos dos tabuleiros são maduros, espessos e bem drenados e com coloração variada, mas com predomínio de Argissolos Vermelho-Amarelos com maior proporção de argila, característica que segundo Frota Filho (2021), condiciona este tipo de solo a ser um pouco mais resistente aos processos erosivos. Nessas feições, conforme o ZEEC, há notória dominância da pedogênese sobre a morfogênese, que em situação normal ou de equilíbrio ecodinâmico, repercute diretamente na incapacidade de remoção do material sedimentar por agentes externos do relevo, com exceção das áreas mais dissecadas, como nas bordas dos tabuleiros. Todavia, sem a cobertura vegetal, elemento estabilizador do ambiente e que desempenha papel fundamental na manutenção do equilíbrio ecodinâmico, invertem-se as funções morfopedogenéticas, iniciando-se o processo erosivo (Figura 7).

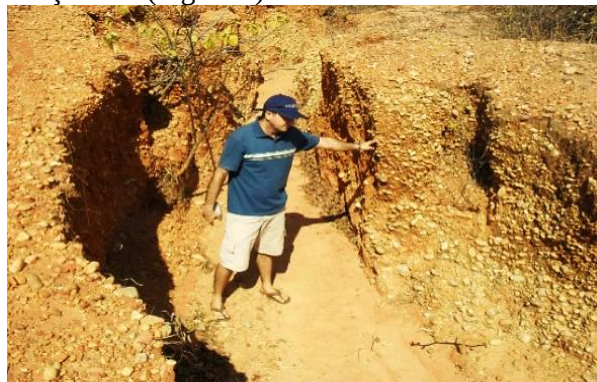
Figura 8: Maximização do processo erosivo, resultando no surgimento de ravinas e voçorocas.

Posteriormente, sem o suporte protetivo da vegetação o solo fica exposto a ação da erosão pluvial, que progressivamente maximiza o processo erosivo, resultando no rápido surgimento de ravinas e voçorocas (Figura 8).

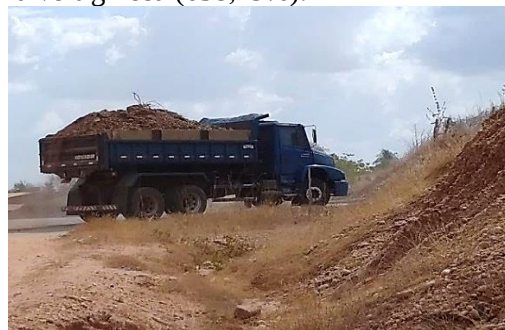
Figura 12: Transporte de piçarra usada em compactação e terraplanagem de estradas.

Na atualidade esse material tem sido muito utilizado também para construção de viveiros de camarão, atividade em expansão na área de estudo. Desse modo, a mineração é uma das práticas produtivas que mais tem degradado os terraços fluviais, pois a extração de piçarra nessas zonas promove uma sequência de danos ambientais, a começar pelo desmatamento com a abertura de clareiras em meio a mata, a escavação de trincheiras para a retirada do material, que logo após são abandonadas deixando os solos expostos e mais susceptíveis à erosão (Figura 13).

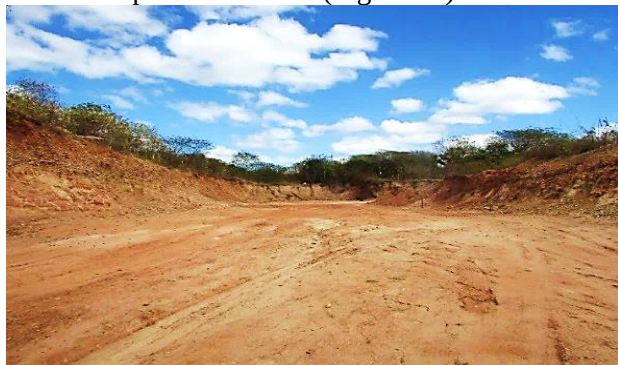
Figura 13: Trincheira abandonada de onde fora extraída piçarra para múltiplos usos.

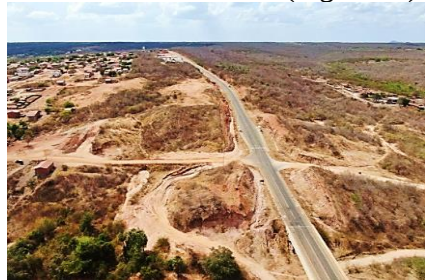
Figura 14: Severas erosões em borda de tabuleiro devido ao uso e ocupação intensivos (à esquerda) e

zonas estáveis sem erosão, contando com suporte protetivo da vegetação (parte superior e enclaves inferiores à direita).

Assim, sem contar com a dupla proteção da mata nativa, que ora reduz o efeito *splash* da chuva sobre o solo, e, que ora retém o material pedológico por meio das raízes, o resultado são severas incisões erosivas nos pontos monitorados. Importante destacar que o cruzamento das informações da perda de vegetação ao longo tempo e o incremento de novos usos e ocupações revelam uma correspondência entre ambos, corroborando para se confirmar que a dinâmica de uso e ocupação é fator determinante no desencadeamento dos processos erosivos nos terraços fluviais semiáridos do Baixo Jaguaribe, que apesar da predisposição natural à erosão nas zonas de vertentes, dispõem de áreas na borda sem ocorrência de tal problema, onde a vegetação se faz presente como demonstrado na (Figura 14).

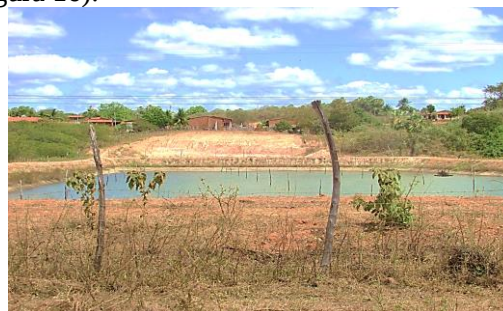
Figura 16: Viveiro de camarão em área de borda de tabuleiro. Ao fundo perfil em corte exibindo as camadas sedimentadas do tabuleiro próximo a residências.

Assevera-se que tal crescimento se deu às custas da derrubada da caatinga, cujo reflexo se verifica no aumento da exposição de solos relativamente friáveis aos agentes erosivos, potencializando o problema da erosão. Essa evolução foi tamanha, a ponto de reduzir o espaço para construção de viveiros na planície fluvial e empurrar esta atividade produtiva também para a área de borda dos terraços, aspecto visualizado na (Figura 16).

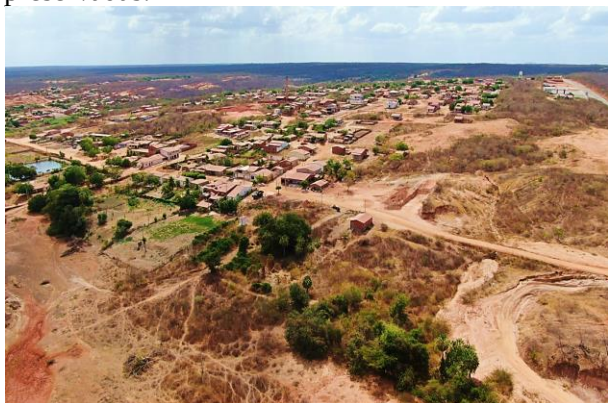
Figura 18: Crescimento urbano em borda de tabuleiro. No detalhe a declividade do terreno, incisões erosivas em meio às casas e vice-versa e planície fluvial com manchas vermelhas testemunhando o carreamento do material erodido para a calha do rio Jaguaribe, assoreando-o.

Ademais, muitas construções são irregulares, próximas ou inseridas na faixa de borda do tabuleiro em dissonância com o Código Florestal Brasileiro (Figura 18) que estabelece no Art. 4º, Inciso VIII que as bordas dos tabuleiros ou chapadas, até a linha de ruptura do relevo, em faixa nunca inferior a 100 metros em projeções horizontais constituem Áreas de Preservação Permanente (APP), devendo, portanto, serem preservadas.

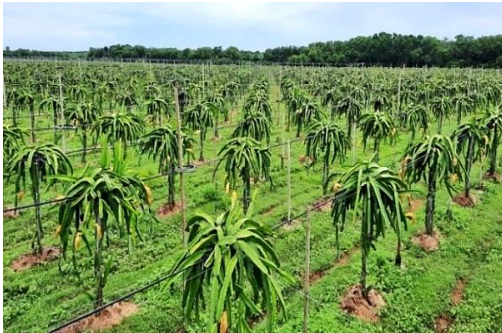
Figura 20: Lavoura perene em zona de tabuleiro – em destaque produção de pitaya no DISTAR.

De modo geral, os dois perímetros públicos irrigados adotaram a fruticultura irrigada para exportação como modelo produtivo dominante, consorciando em menor escala lavouras perenes (Figura 20) e em maior proporção lavouras temporárias (Figura 21) na operacionalização de seus sistemas de cultivo.

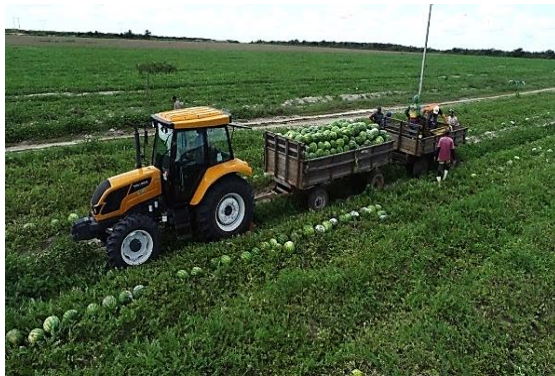
Figura 21: Lavoura temporária em zona de tabuleiro – em destaque colheita de melancia no DISTAR.

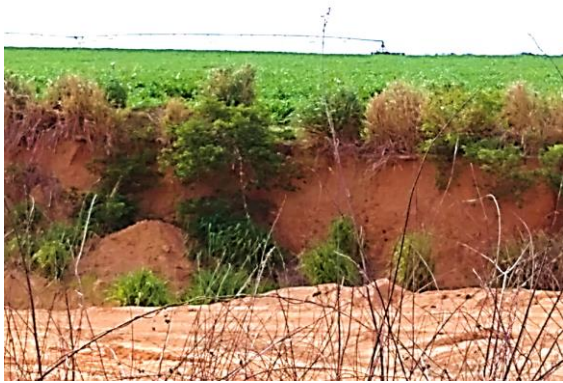
Figura 23: Erosão em topo de tabuleiro causada pela abertura de uma estrada no DISTAR (primeiro plano). Visualiza-se em segundo plano plantação de capim para forragem, irrigado com pivô central (linha do horizonte).

Assim, uma vez rompido o equilíbrio ecodinâmico, em casos de ocorrência de chuvas, cuja precipitação exceda a capacidade de infiltração do solo, dá-se início ao processo de escoamento superficial e subsuperficial, culminando com o surgimento de incisões erosivas. Do mesmo modo, Frota Filho (2021) esclarece que nessas condições, a realização de atividades básicas como a abertura de estradas pode expor parte do solo, através dos taludes, que a depender das características naturais da região pode desencadear processos erosivos, fato verificado na área de estudo através de registro fotográfico (Figura 23) adiante.

Acrescenta-se que essa dinâmica ditada pelo mercado repercutiu também na evolução da degradação ambiental, principalmente pela supressão da mata de tabuleiro, no caso em tela a Caatinga Arbustiva Densa, e na aceleração da erosão, inclusive em pontos esporádicos no topo do tabuleiro (Figura 23), área recentemente mapeada pelo ZEEC como estável do ponto de vista ecodinâmico (Ceará, 2022).

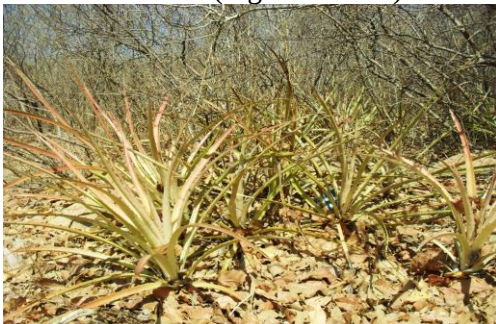
Figura 24: Área preservada em borda de tabuleiro, com presença de vegetação e folhagem que tendem a preservar o solo friável em zona de declive.

Em contrapartida, existem setores localizados pontualmente em zona de borda de tabuleiro, que teoricamente seriam mais susceptíveis à erosão (zonas ecodinamicamente instáveis) segundo o mesmo ZEEC, que se apresentam conservados, sem incidência erosiva, haja vista a existência e conservação do estrato arbóreo nestes setores (Figura 24 e 25).

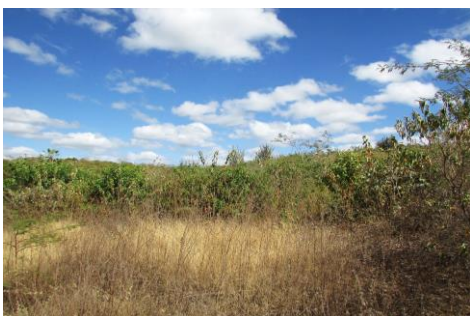
Figura 25: Caatinga Arbustiva Densa ou Fechada protegendo solos em borda tabuleiro.
