# Revista Brasileira de Geografia Física

## Monitoramento de pontes e viadutos com uso de veículo aéreo não tripulado (VANT): estudos de caso

## Monitoring of bridge and viaduct using Unmanned Aerial Vehicle (UAV): case studies

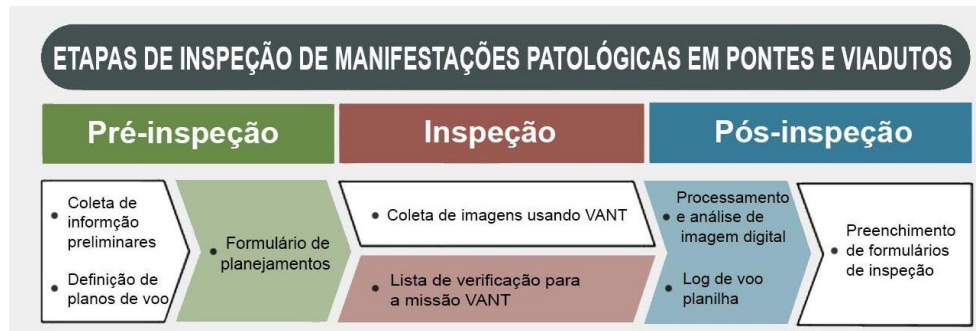
Figura 1. Protocolo de atividades.

Figura 1, abrangendo a etapa de pré-inspeção, relacionada às atividades de planejamento; a etapa de fiscalização, relativa à coleta de dados fotográficos; e a etapa de pós-inspeção, relacionada ao processamento das imagens e posterior análise dos recursos visuais obtidos para detecção de falhas.

O protocolo desenvolvido consiste em formulários e checklists definidos com base nas necessidades do procedimento de inspeção.

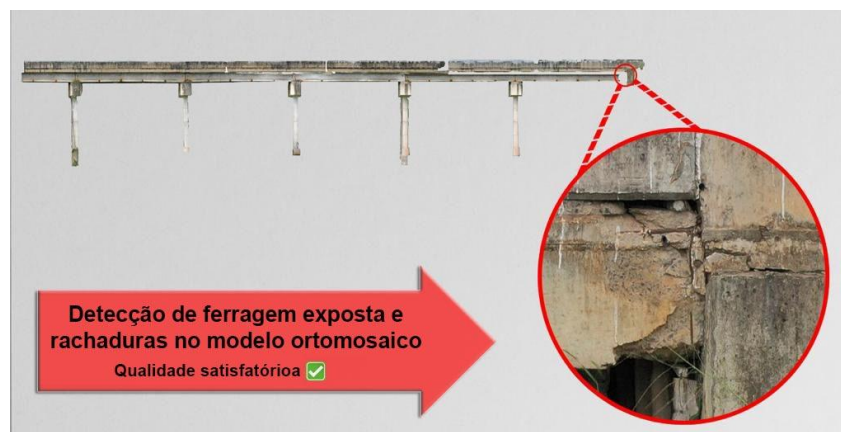
Figura 12. Detalhe das manifestações patológicas detectada através do modelo ortomosaico na vista oeste.

Quanto à eficiência dos recursos visuais, o ortomosaico mostrou-se eficaz na detecção de manifestações patológicas, pois permite a análise

de toda a estrutura em apenas uma imagem, conforme mostra a Figura 12.
