# Revista Brasileira de Geografia Física

## Análise da vulnerabilidade à erosão costeira na área urbana de São José da Coroa Grande, Litoral Sul de Pernambuco

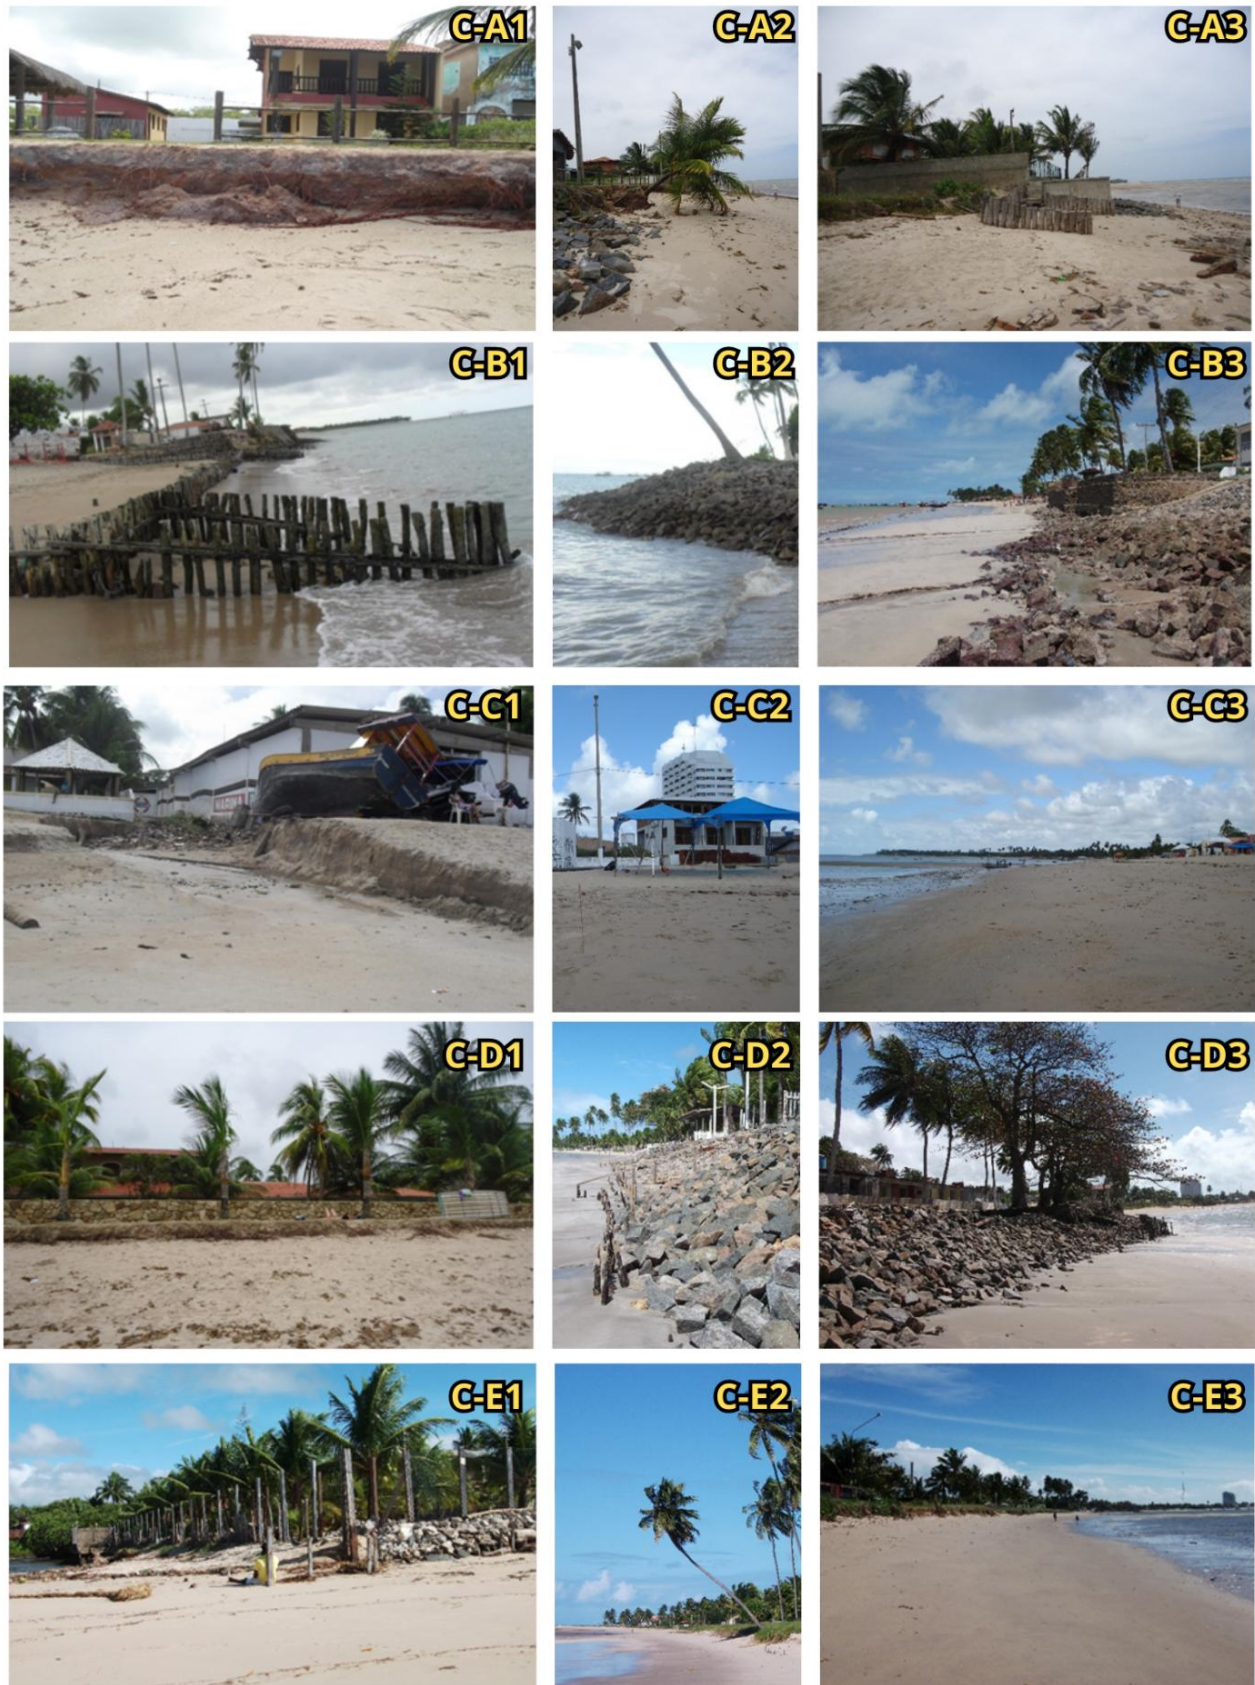
**Figura 4:** Análise da dinâmica costeira da Praia de São José da Coroa Grande-PE. Distribuição por Cédulas (C) de vulnerabilidade. CA1 a CA3- Erosão pós-praia com contenção contra o avanço do mar; CB1 a CB3- Contenção praiar moderada; CC1 a CC3- Intensificação da contenção do avanço do mar entre baixo a médio; CD1 a CD3- Contenção entre médio a alta; CE1 a CE3- Contenção aos processos erosivos entre baixo a médio.

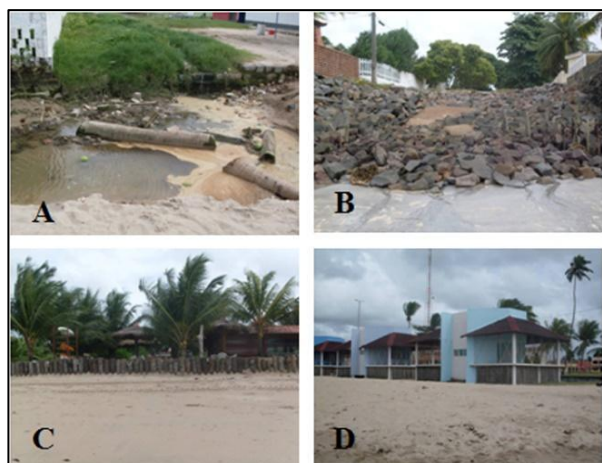
**Figura 5:** Praia de São José da Coroa Grande-PE, agosto de 2023. A) Lançamento de efluentes na praia; B) Enrocamento construído à revelia; C) Estrutura de proteção feita de rolos de coqueiros; D) Quiosques construídos na pós-praia.

Evidencia-se nessa região uma tendência de processos erosivos, em razão de aterros e ocupações irregulares sobre o sistema praial (Figura 5).

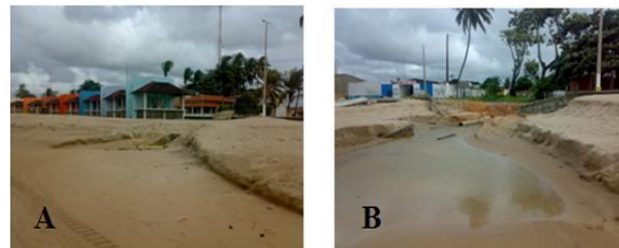
**Figura 6:** Lançamento de efluentes na pós-praia. A) Ravinamento e; B) Voçorocas na pós-praia.

Na zona da pós-praia, foi observado o lançamento de efluentes de origem mista, tanto da rede pluvial quanto da rede de esgoto. Os dejetos lançados formam ravinamentos no perfil praial, de forma que, em algumas áreas da orla, há exposição do lençol freático (voçorocas) (Figura 6).

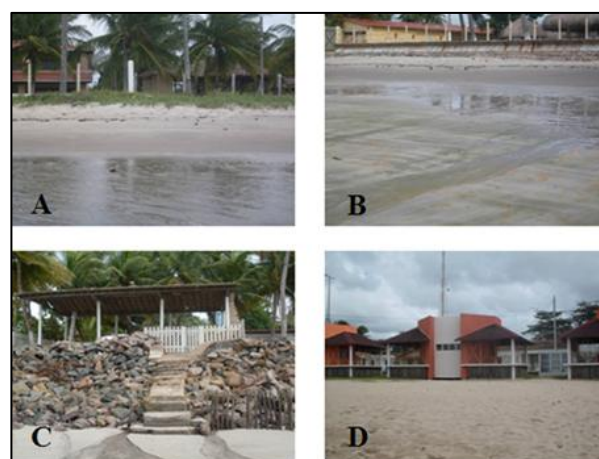
**Figura 7:** Validação do regime pós-praia. No setor sul da praia de São José da Coroa Grande-PE, a pós-praia nativa é (A) pouco desenvolvida; (B) Estrutura de proteção; (C) contenção; (B-C); (D) barracas construídas na pós-praia.

Vale ressaltar que, em alguns trechos da praia, a pós-praia é vegetada (Figura 7). Por outro lado, em outros trechos, enrocamentos foram construídos sem que tenha sido levada em consideração a morfodinâmica do sistema praial.

O mesmo processo observado na Figura 7 ocorre especialmente junto ao setor sul da praia, no qual é possível verificar que tais estruturas estão acelerando e intensificando o processo, já que a disposição e a granulometria do enrocamento podem não ter sido adequadamente escolhidas (Figura 8).

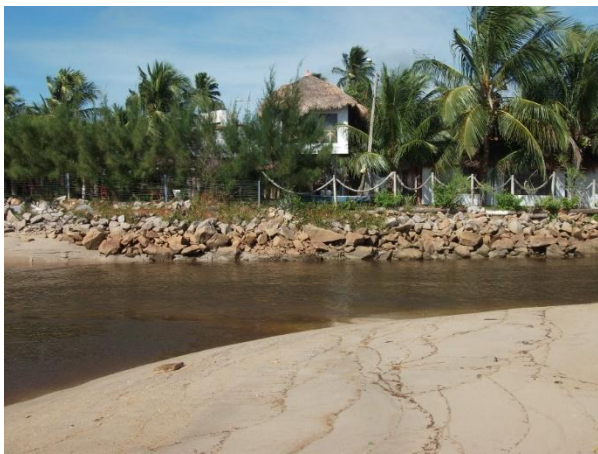
**Figura 8:** Estuário do Rio Persinunga com estrutura de contenção da margem.

Como consequência, a obra realizada não cumpre seu papel de absorção de energia das ondas incidentes, gerando turbulência na base e favorecendo a retirada de um volume ainda maior do pacote sedimentar.

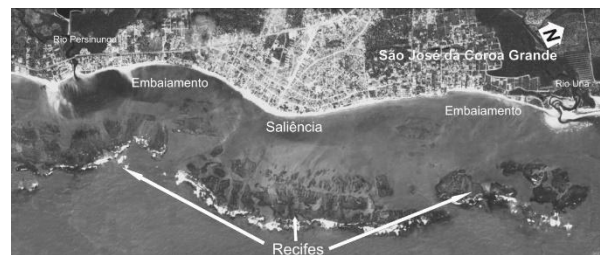
**Figura 9:** Saliências e embaixamentos da linha de costa resultantes da difração e refração das ondas sobre os recifes.

Segundo Sanderson e Eliot (1996), a refração e difração de ondas sobre os recifes induz a formação de saliências e embaixamentos ao longo da costa. Nas áreas protegidas pelos recifes, a linha de costa apresenta a formação de saliências, as quais são formadas em zonas de sombra, quando há diminuição da energia da onda incidente, favorecendo a sedimentação.

O contrário ocorre nos embaixamentos, que estão relacionados às áreas onde há abertura nos recifes, o que favorece um recuo da linha de costa em relação aos embaixamentos (Figura 9).
