# Revista Brasileira de Geografia Física

## Avaliação das Condições de Recarga dos Aquíferos e Análise da Eficiência de Estruturas de Contenção de Sistemas de Drenagem Urbana na Região do Parque Ecológico Veredinha, Brazlândia, Distrito Federal

## Evaluation of Aquifer Recharge Conditions from Controlling Structures of Urban Drainage Systems in the Veredinha Ecological Park, Brazlândia, Federal District

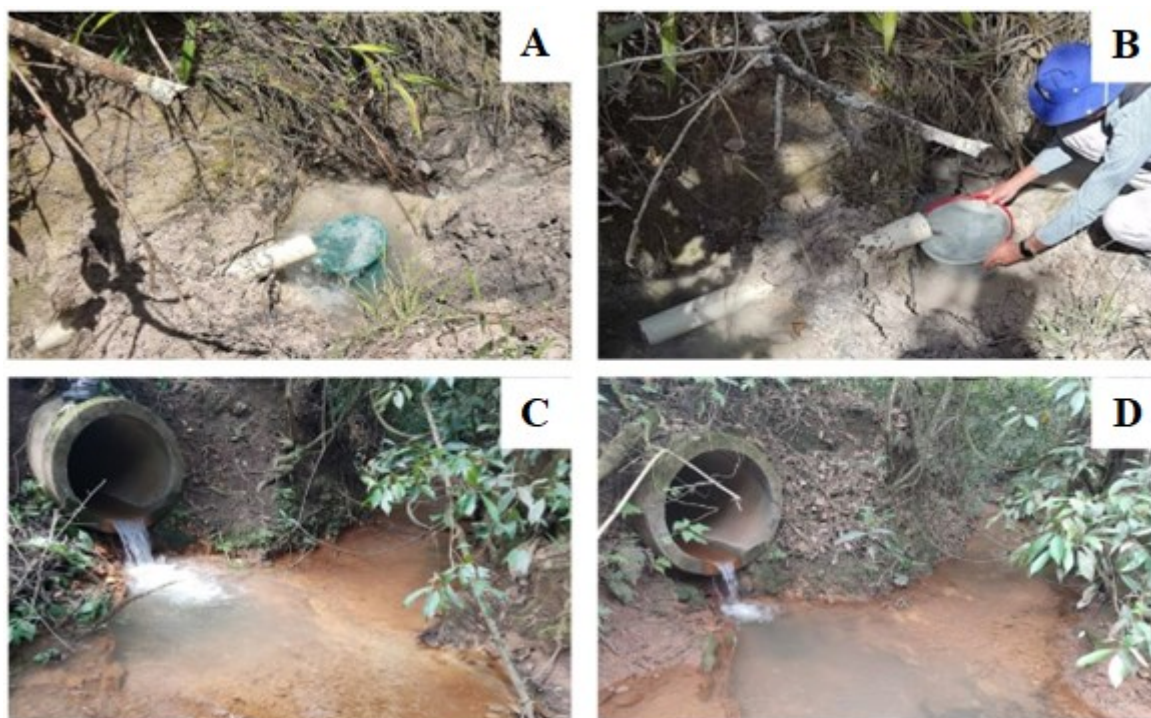
Figura 5: Quadro com vazões dos córregos Veredinha e Pulador. Em que: A. Vazão do período de chuvas da cabeceira do Veredinha; B. Vazão do período de seca da cabeceira do Veredinha; C. Vazão do período de chuvas do córrego Pulador; D. Vazão do período de seca do córrego Pulador.

As imagens dispostas na Figura 5, demonstram a variação da vazão nos corpos d'água estudados.

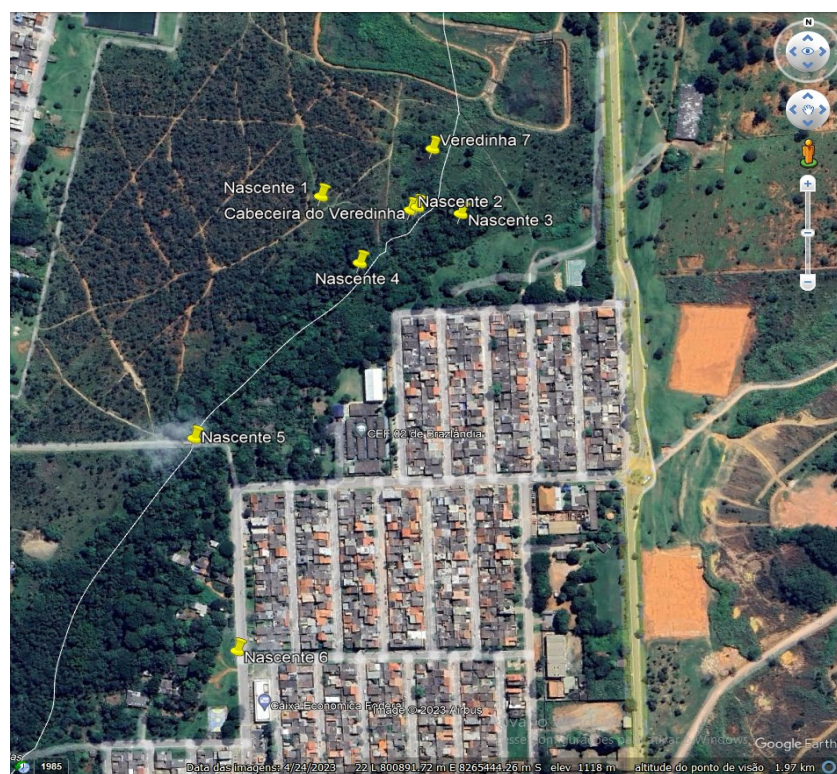
Figura 7: Espacialização das nascentes e pontos de medição de parâmetros físico-químicos no alto da bacia do córrego Veredinha (Imagem do *Google Earth* de 24 de abril de 2023).

Os parâmetros químicos das nascentes são sintetizados na Tabela 4 e a distribuição dos pontos na bacia do Córrego Veredinha está representada na Figura 7.

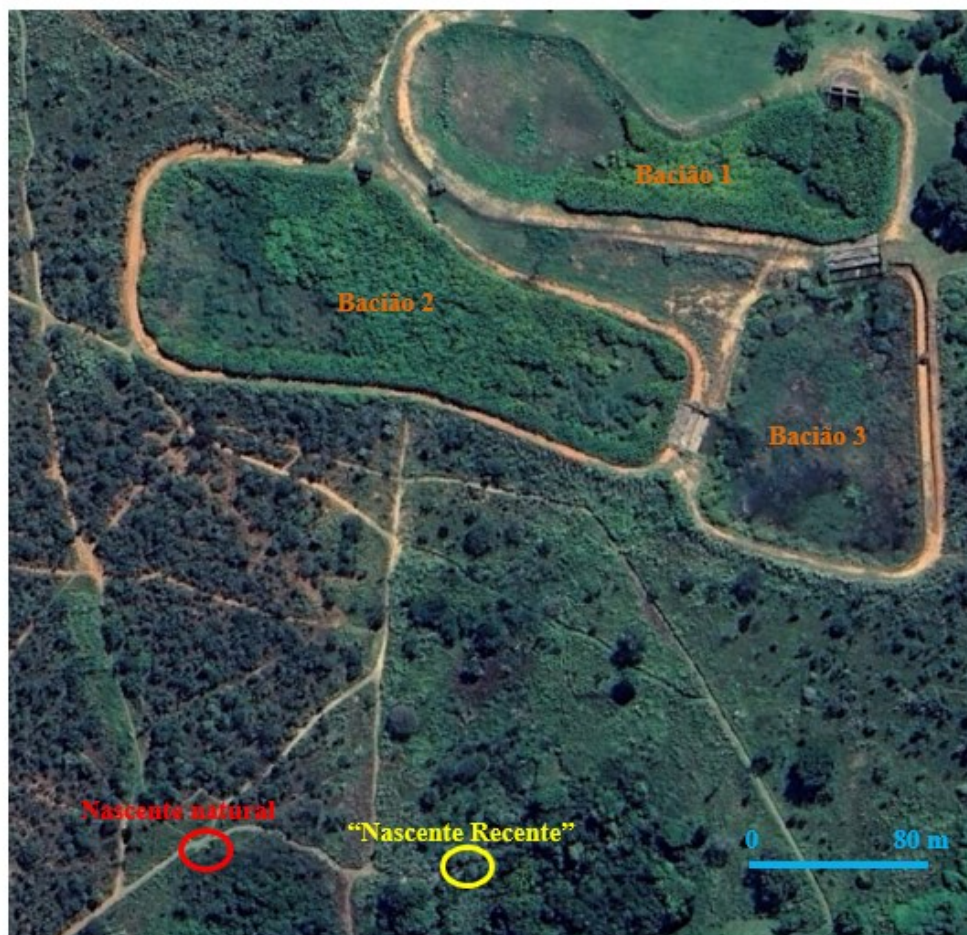
Figura 8: Detalhe do sistema de baciões instalados à montante das nascentes do Córrego Veredinha para contenção das águas pluviais geradas no bairro São José (Imagem do sistema *Google Earth* de 24 de abril de 2023). O ponto destacado em vermelho é a localização da nascente vinculada a fluxo intermediário a regional. O ponto em amarelo é referente à “Nascente Recente” associada ao fluxo local, que surgiu após a instalação do sistema de baciões.

Com relação ao sistema de bacias de contenção do escoamento superficial, é possível enumerar os seguintes dados construtivos e de funcionamento:

- O sistema é composto por três grandes tanques com área aproximada de 30.000 m<sup>2</sup> (3,0 hectares) com profundidade média de 3,0 metros, sendo capaz de conter até 90.000 m<sup>3</sup> de água em eventos de chuvas críticas;
- As três bacias recebem águas pluviais captadas pela rede adutora do bairro São José, sendo interligadas em série por tubulações e vertedouros em concreto;
- As três bacias não são revestidas, ou seja, seus fundos e taludes são escavados diretamente em solos espessos (Latossolo). Assim, após seu preenchimento, ocorre ampla infiltração, de forma que, após longos períodos sem chuvas, as bacias permanecem secas;
- Em momentos de picos de precipitação as bacias podem ser integralmente preenchidas por água, e

nestes casos, há uma adutora que lança o excedente no Córrego Veredinha;
