## **Analysis of Impacts Associated with Poor Sanitation Management in the Ipojuca River Basin in the Municipality of Caruaru**

## **Análise dos Impactos Associados à Má Gestão de Saneamento na Bacia do Rio Ipojuca no Município de Caruaru**

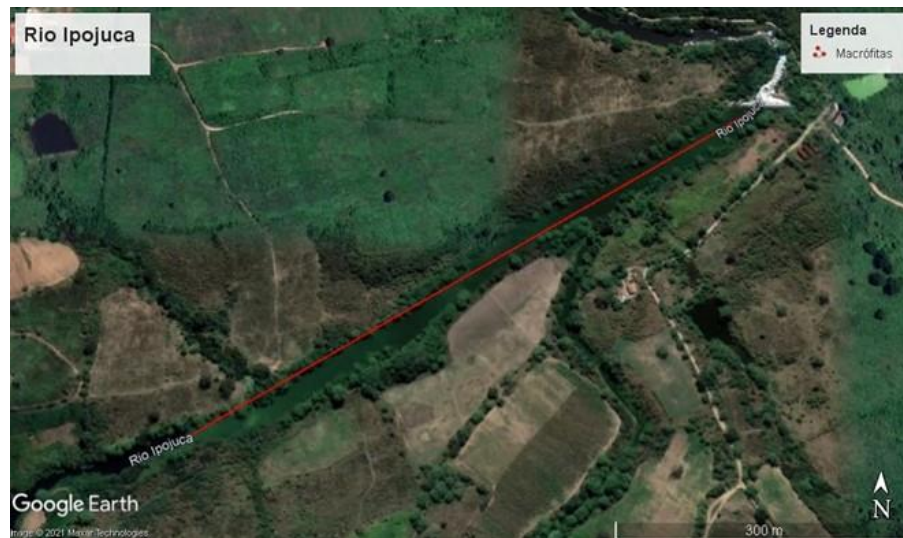
Figura 6: Mancha esverdeada identificada num trecho do rio Ipojuca. Fonte: Autor (13/08/2021)

Na imagem acima é possível observar uma coloração esverdeada no rio, se trata do tipo de flora aquática denominada macrófita, essas plantas se encontram na superfície dos rios e por esse motivo, como dito acima, impedem a entrada de luz solar, impedindo consequentemente o crescimento de algas, além de aquecer a água e usufruir de muito oxigênio, acabando por deixar menos para os peixes, ocasionando, no aumento da vulnerabilidade da fauna aquática em relação à poluição proveniente do despejo de dejetos vindos dos esgotos. Todos os efeitos que foram outrora analisados em diversas pesquisas e citados no presente

elas consomem mais oxigênio e acabam por prejudicar peixes e outros seres aquáticos, além de impedir a entrada de luz solar. Como foi analisado acima, as conexões entre aumento de temperatura somado a eutrofização decorrente dos esgotos lançados no rio, resultam no surgimento de flora aquática (figura), tornando-as um grande indicativo de que a água do rio não se encontra em seu melhor.

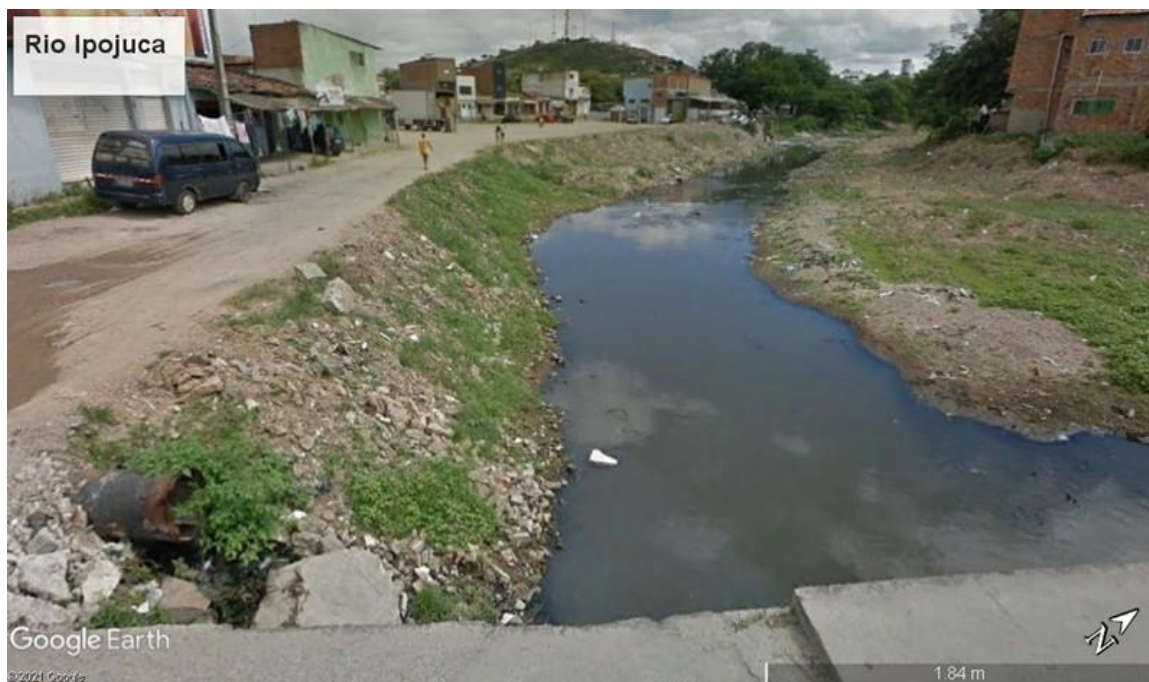
artigo possuem um inimigo em comum, isto é, o descarte de materiais indevidos através dos esgotos nas águas do rio. Ou seja, dentre tantos fatores que podem levar à poluição de um rio, o descarte inadequado do esgoto ainda é a maior delas. Na imagem abaixo é possível observar por meio de um olhar crítico exatamente o que este trabalho deseja mostrar, o deságue do material impróprio sendo feito nas águas do rio Ipojuca (Figura 7). Sendo um dos mais importantes rios do Estado de Pernambuco, as águas do rio Ipojuca, que como visto acima, percorrem diversas cidades, deveriam ser estrategicamente preservadas.

Figura 7: Deságue de material impóprio no Rio Ipojuca. Fonte: Autor (13/08/2021)
