## **Dynamics of inhabited space after the flood in the municipality of Palmares-PE**

### **Dinâmica do espaço habitado pós-enchente no município de Palmares-PE**

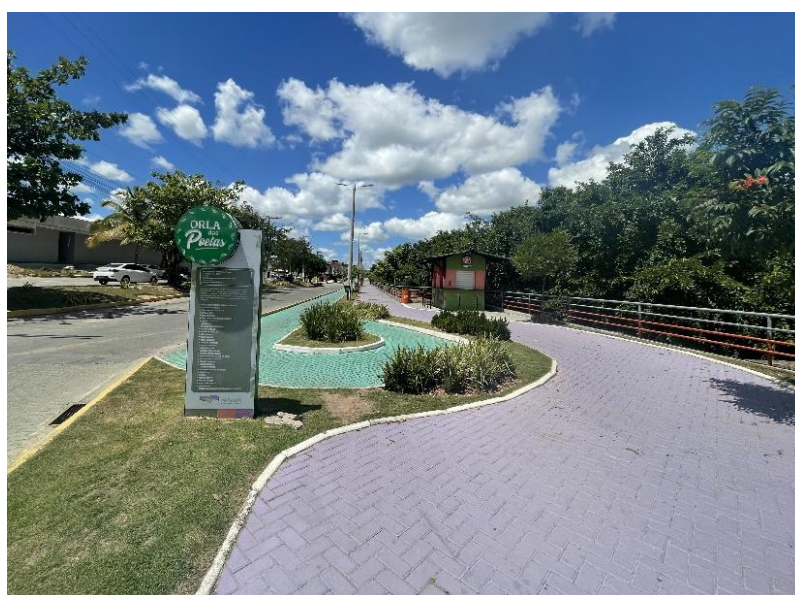
Figura 05 - Orla dos Poetas. Fonte: Autores (2025).

Com a desapropriação de parte da área ribeirinha da Rua José Américo Miranda, no bairro São Sebastião, foi possível implantar a orla fluvial “Poeta dos Palmares” (Figura 05), onde foram aplicados R\$ 2.378.730,18. O projeto urbanístico conta com ciclovia, espaço de contemplação no píer com mirante, jardins, pista

de *cooper* e bancos em concreto (Alves, 2017). A construção que teve início em 2013 finalizou-se no ano seguinte. Posteriormente, a orla passou por revitalização e foi reinaugurada em 2023, configurando-se como uma opção de lazer para a população e, ao mesmo tempo, funciona como medida preventiva contra a ocupação irregular de áreas de risco.

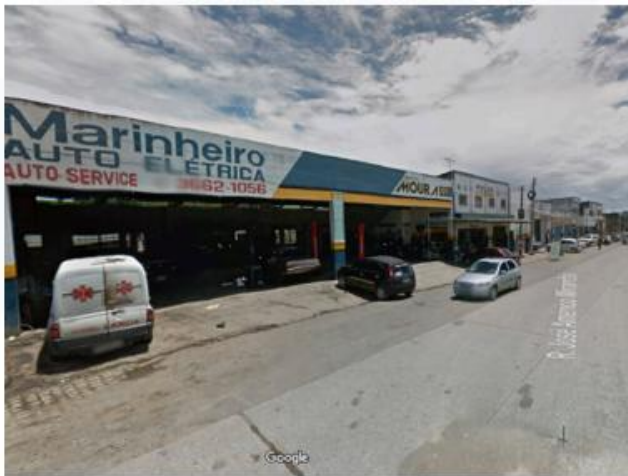
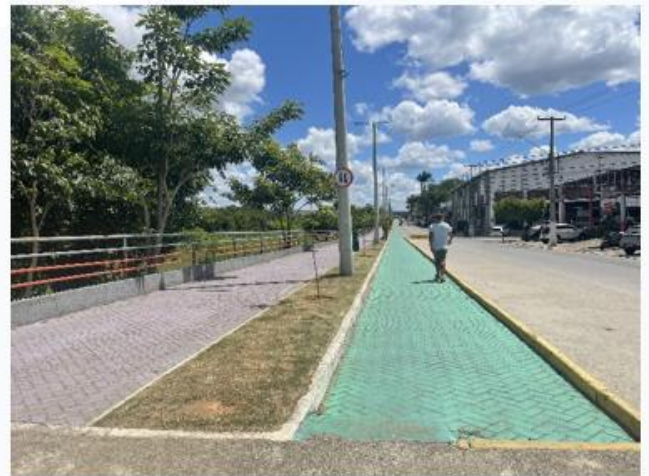
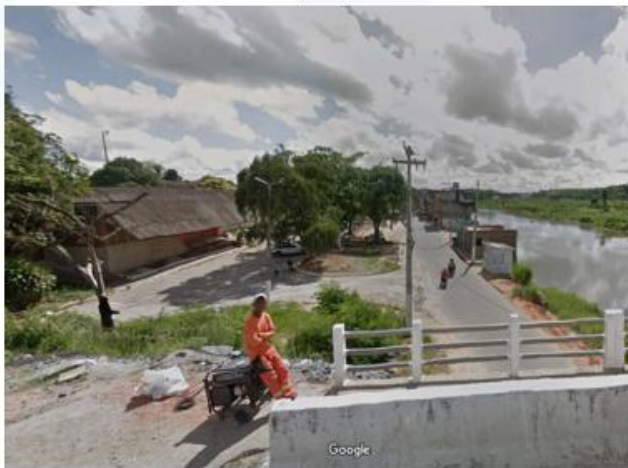
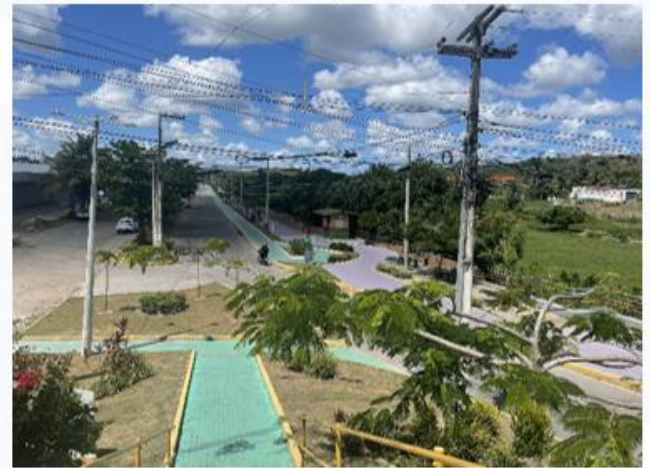
Figura 06 - (a) Rua José Américo Miranda 2012. (b) Rua Américo Miranda 2025. (c) Enquadramento superior da Rua Cap. Pedro Ivo 2012. (d) Enquadramento superior da Orla dos Poetas 2025. Fonte: Google (2012) e Autores (2025).

Esse trecho da cidade, mais precisamente a Rua José Américo Miranda, teve sua paisagem profundamente modificada no período pós-inundação. Antes o local abrigava edificações comerciais que foram destruídas ou danificadas

pela força das águas do rio Una, o que levou à condenação e demolição dessas construções. Em seu lugar, foi implantada uma nova orla fluvial, configurando um processo singular inédito no município (Figura 06).

A mudança no uso e ocupação do solo da Rua José Américo Miranda fica nítida a partir da análise temporal entre as Figuras 6(a) e 6(b). Antes repleta de imóveis comerciais, atualmente dar lugar a orla fluvial com destaque para a implantação de vegetação nas margens do rio, anteriormente inexistente. As figuras 6(c) e 6(d) demonstram a adaptação urbana local induzida pela destruição e remanejamento das edificações atingidas pela enchente de 2010. Percebe-se que antes a área ribeirinha era altamente adensada configurando um alto nível de risco. Na conjuntura atual, a natureza apresenta destaque e harmonia com o meio urbano.

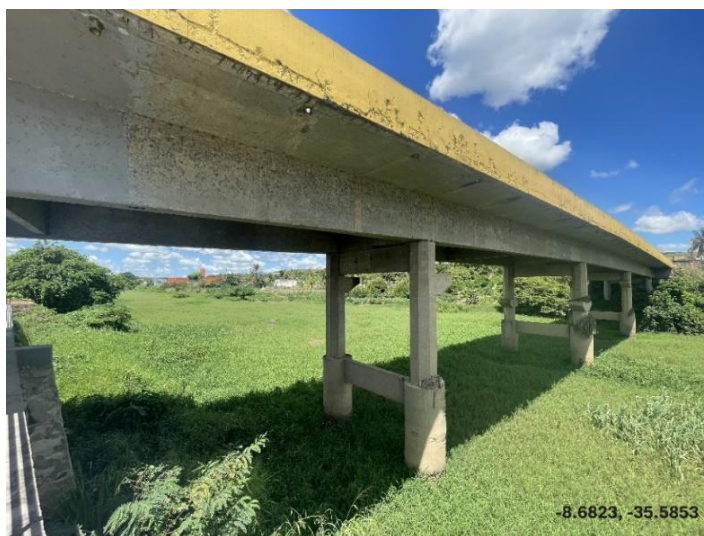
Figura 10 - Viaduto Professora Lúcia Paiva. Fonte: Autores (2025).

Ponte do riacho Guaraná onde foram gastos R\$1.668.528,75 (Alves, 2017). O viaduto Profa. Lúcia Paiva (Figura 10) também precisou passar por obras de reparo, pois também foi bastante danificado.

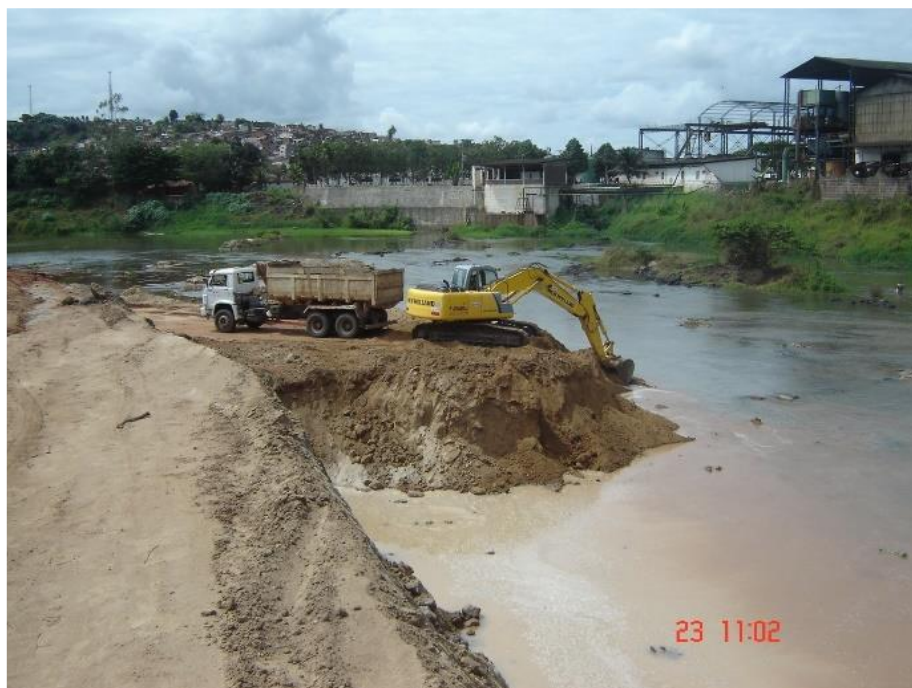
Figura 12 - Obras no Rio Una trecho urbano de Palmares. Fonte: Alves (2017).

Convém enfatizar, entre as medidas de cunho preventivo, as obras realizadas no próprio rio Una, no trecho que margeia a cidade de Palmares-PE (Figura 12), realizadas pela Secretaria de Recursos Hídricos e Energéticos (SRHE). Essas intervenções foram necessárias

para ampliar a calha do rio e recuperar sua capacidade de escoamento, bastante prejudicadas pelo assoreamento decorrente do depósito de sedimentos trazidos, sobretudo, pela enchente de 2010. O objetivo foi contribuir para a contenção de futuras cheias. Esses serviços receberam investimentos de R\$ 12 milhões (Alves, 2017).

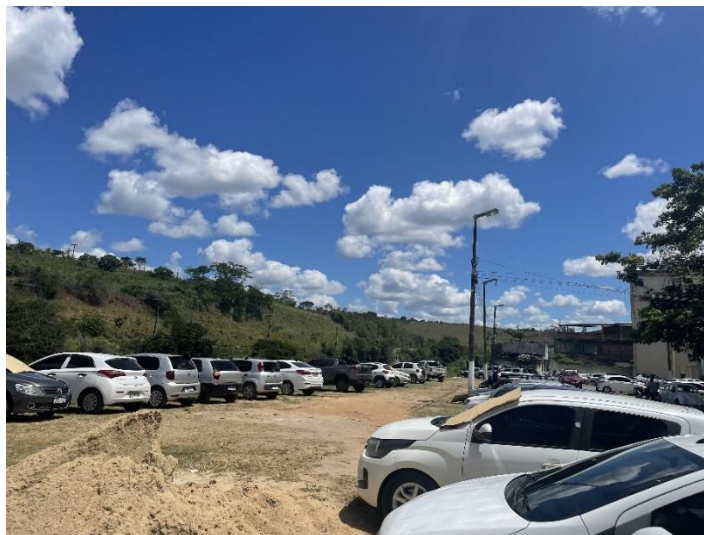
Figura 15 - Área inutilizada às margens do Rio Una no centro de Palmares. Fonte: Autores (2025).

Ainda existem áreas obsoletas às margens do rio, desprovidas de proteção e

atualmente utilizadas como estacionamento (Figura 15). Esses espaços, embora subutilizados, têm potencial para serem requalificados e poderiam ser transformados em locais de lazer, convivência e contato com a natureza. Tal iniciativa traria benefícios sociais, urbanos e ambientais, a exemplo do que ocorreu na Orla dos Poetas, onde uma intervenção planejada valorizou o espaço, estimulou a socialização e fortaleceu o vínculo da população com o próprio rio.
