Revista Brasileira de Geografia Física

Aspectos Geológicos-Geomorfológicos Relacionados aos Processos Erosivos no Município de Chaves, na Ilha de Marajó

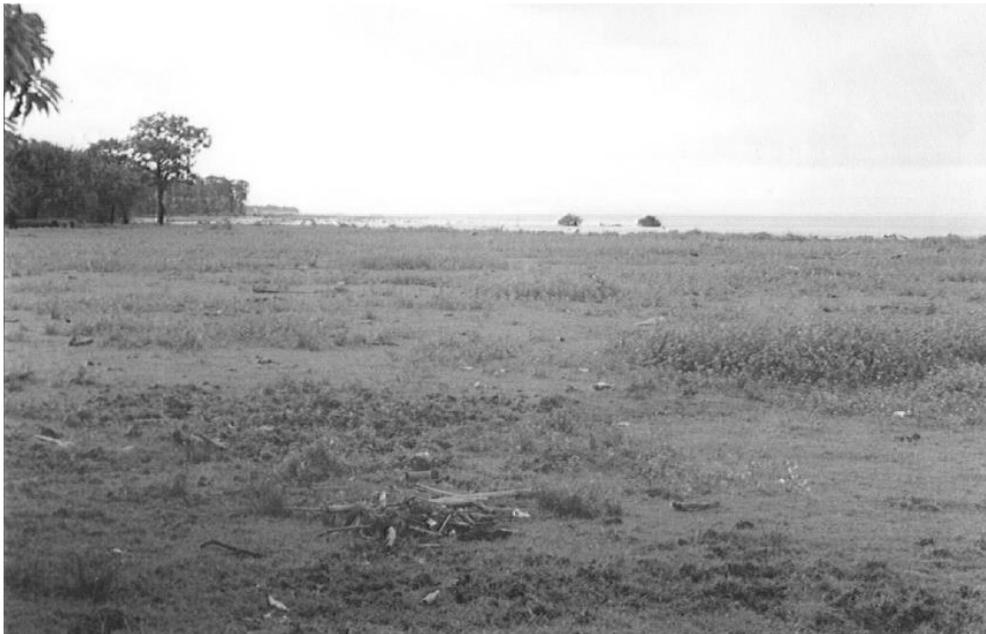
Figura 2. Aglomerados de troncos e galhos, vestígios da atuação de marés anômalas ligadas à ação de Pororocas atuantes mais ao norte.

Na sede da Fazenda Santa Cruz pode-se registrar, por sobre a gramínea, aglomerados de troncos e galhos (Figura 2) semelhantes àqueles comumente encontrados na praia, os quais são resultado da atuação de marés anômalas, ligadas à ação de Pororocas atuantes mais a norte, na ponta do Papo Amarelo, na ilha da Mexiana.

A ação, ainda que indireta, de marés anômalas ligadas a pororocas, historicamente reconhecidas na Ponta do Pau Amarelo, Ilha da Mexiana, e agora registradas na sede da fazenda Santa Cruz, constitui um fato a ser também considerado como contributivo aos processos erosivos.

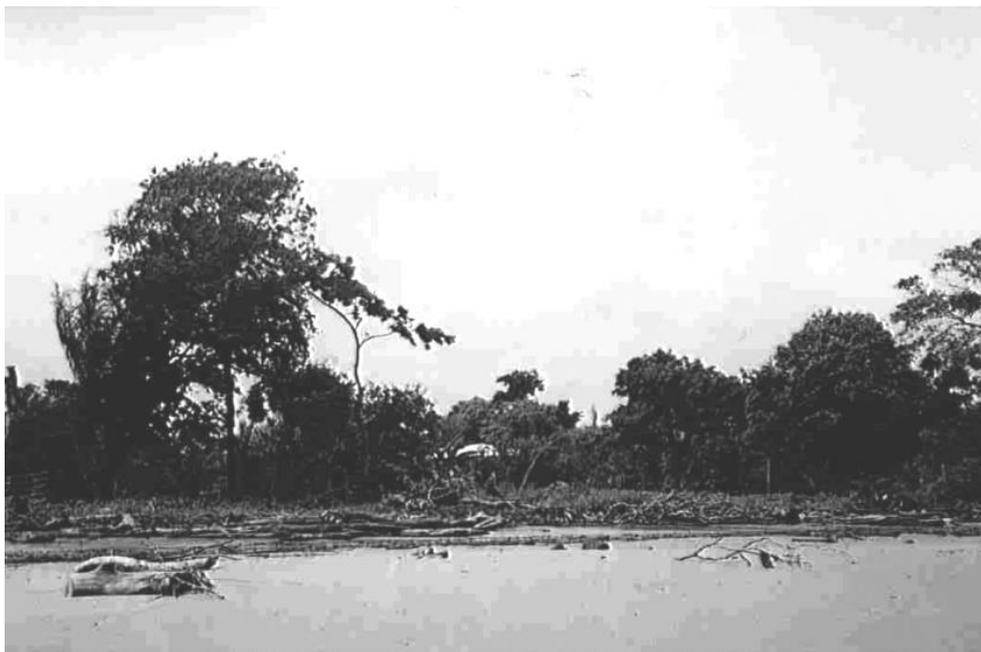
Figura 3. Feição do relevo rebaixado, à oeste da cidade de Chaves-PA.

Este primeiro compartimento, que se interrompe próximo à ponta do Alegre, cerca de 3 km a leste de Chaves, volta a ocorrer imediatamente a oeste da cidade, a partir de onde o relevo vai gradativamente se tornando bem rebaixado, chegando por vezes a ficar quase no nível da praia (Figura 3).

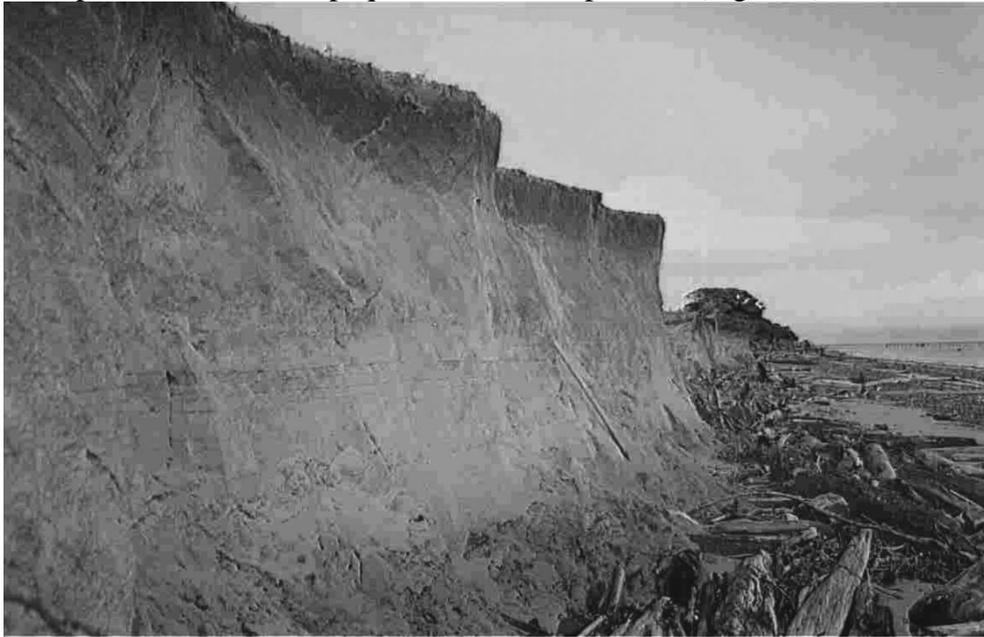
Figura 4. Vista de uma falésia entre a Ponta do Alegre e o limite oeste da cidade de Chaves-PA.

O segundo domínio identificado ocorre, a grosso modo, entre a Ponta do Alegre e o limite oeste da cidade de Chaves, em uma extensão aproximada de 3 km. É o domínio sobre o qual se assenta a cidade e tem como principal feição, em perfil, vistosas falésias (Figura 4) que chegam a apresentar em média 4 a 5 m de altura. O material que constitui estes barrancos é essencialmente arenoso fino,

de coloração levemente amarelada, apresentando, próximo à superfície, cerca de 20 a 30 cm de nível mais escuro, representando um horizonte orgânico mais argiloso.

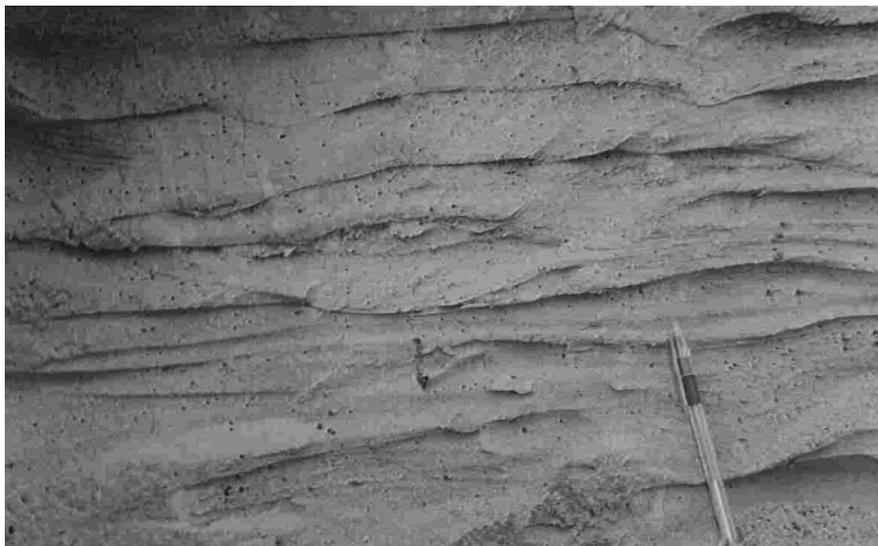
Figura 5. Detalhe de estruturas sedimentares tipo *wave*.

Em alguns perfis identificam-se sutis níveis sílticos horizontalizados, exibindo maior coesão, assim como também localmente são observadas estruturas

sedimentares tipo *wave*, de pequenas amplitudes (Figura 5).

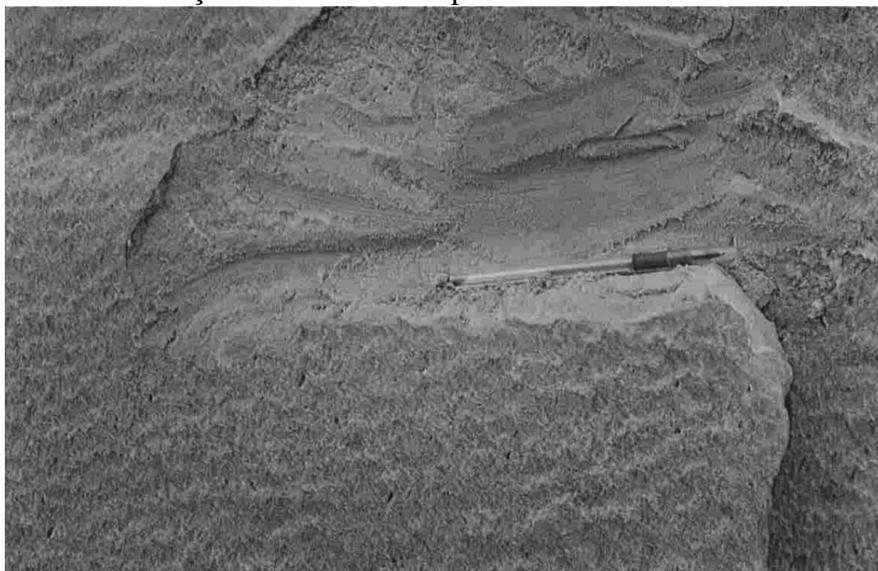
Figura 6. Detalhe de estruturas planares em substrato inconsolidado.

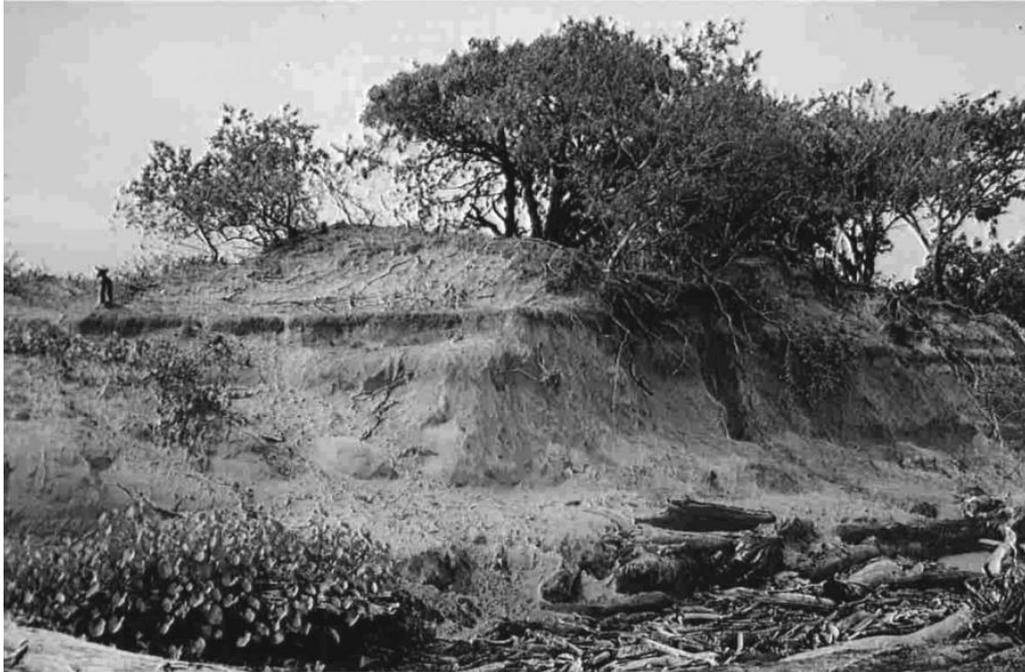
Figura 7. Perfil típico da área estudada.

Localmente, observa-se o substrato mais antigo limitado pelo horizonte orgânico superior, com um paleopavimento sendo recoberto por dunas eólicas mais jovens

(Figura 7), e todo o conjunto sob a ação erosiva da água (fluvial e pluvial) e do vento, pela inconsistência do substrato.

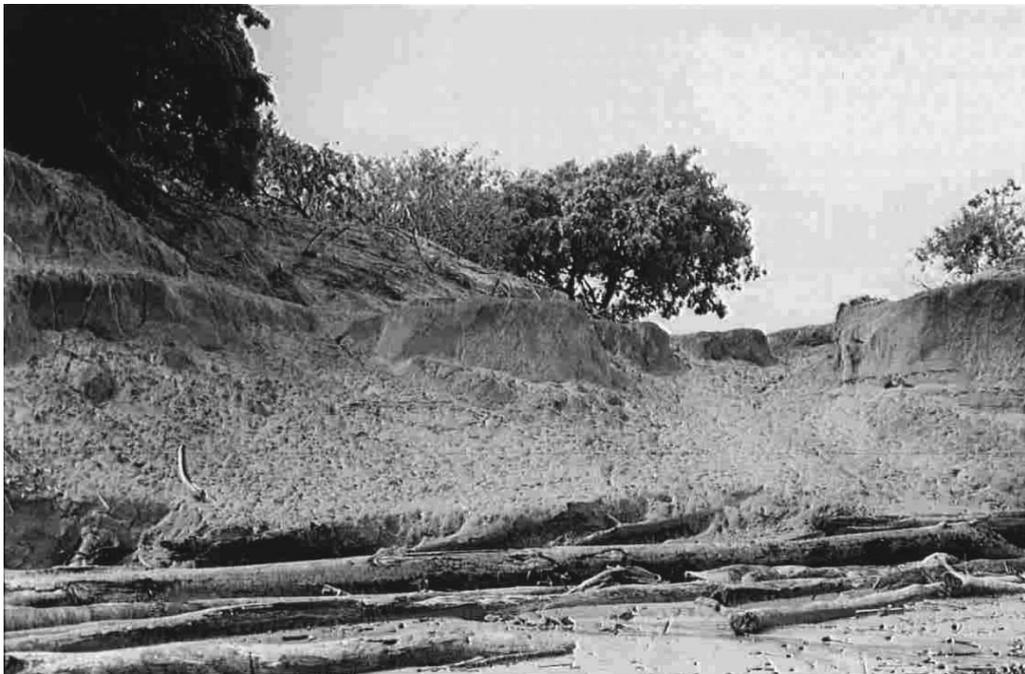
Figura 8. Voçorocas sem a presença de vegetação.

As feições erosivas mais comuns, sobretudo nesse domínio, são as voçorocas,

conhecidas localmente como “buiçus” (Figura 8).

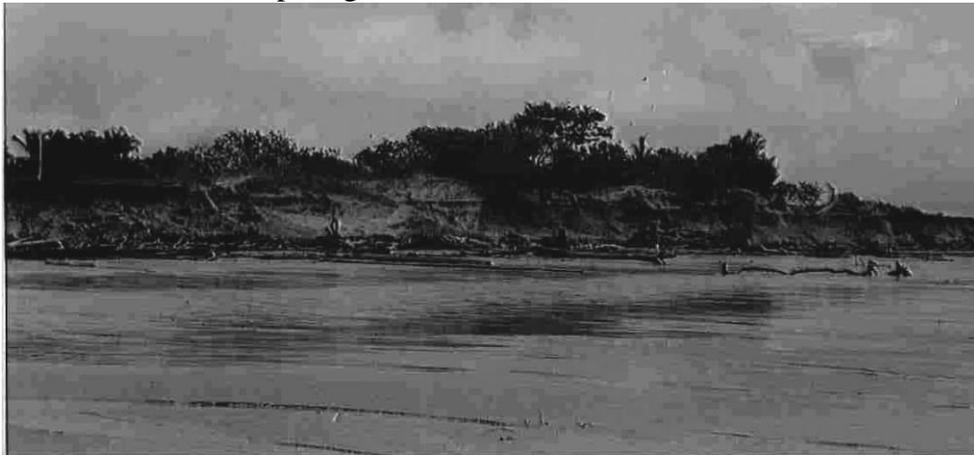
Figura 9. Vista geral de uma falésia bastante erodida.

Devido principalmente à inconsistência do substrato, os fortes ventos que ocorrem em especial durante o verão, agem continuamente removendo grande parte do material das falésias, numa constante migração de dunas eólicas (Figura 9).

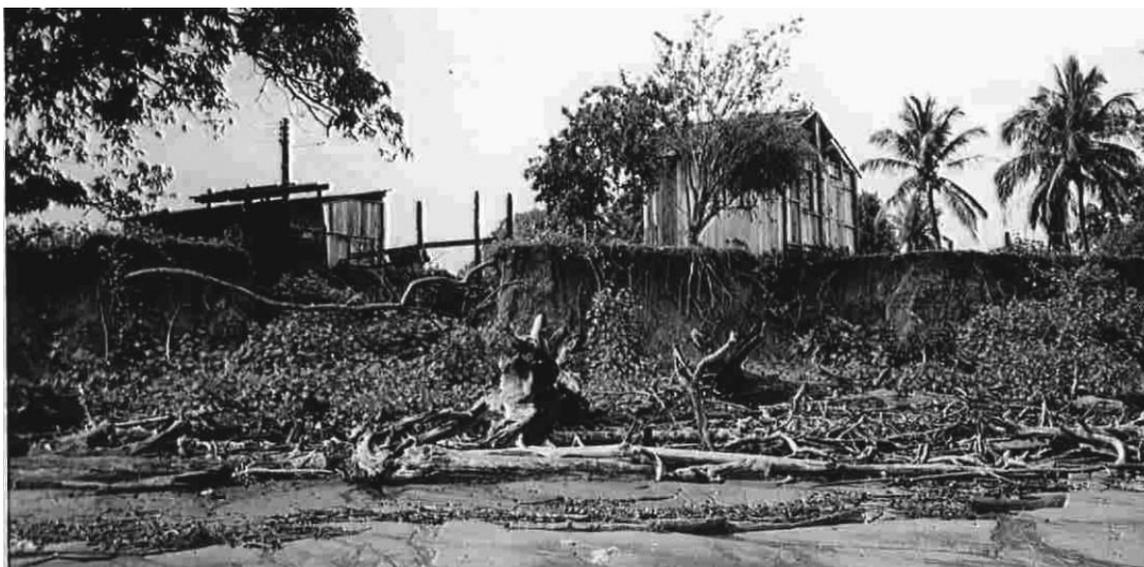
Figura 10. Efeito do avanço das voçorocas sobre a zona urbana.

Os altos índices de precipitação pluviométrica que ocorrem de forma mais acentuada nos períodos de janeiro a abril também são agentes agressivos que

corroboram muitas vezes de forma conjugada para a instalação, aprofundamento e/ou alargamento de voçorocas (Figura 10).

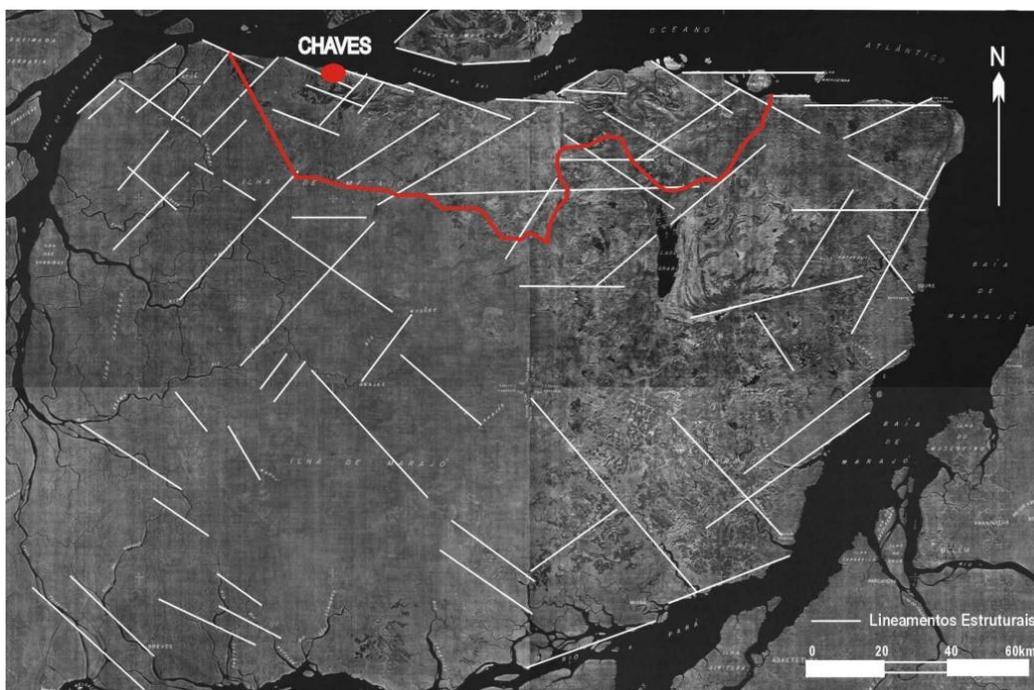
Figura 11. Composição de quatro foto aéreas mostrando a macroestruturação da Ilha de Marajó em termos de lineamentos fotogeológicos, que representam grandes discontinuidades.

Por fim, e também merecendo agora melhor avaliação, um controle estrutural da costa marajoara, com orientação WNW, é registrado em imagens de radar e satélite em macroescala (Figura 11), sendo confirmado também em nível de afloramento onde fraturas subverticais com orientação geral N70W são identificadas mesmo em material inconsolidado (Figura 12). De forma subordinada, um outro fraturamento não muito penetrante com orientação N35E é também indicado.

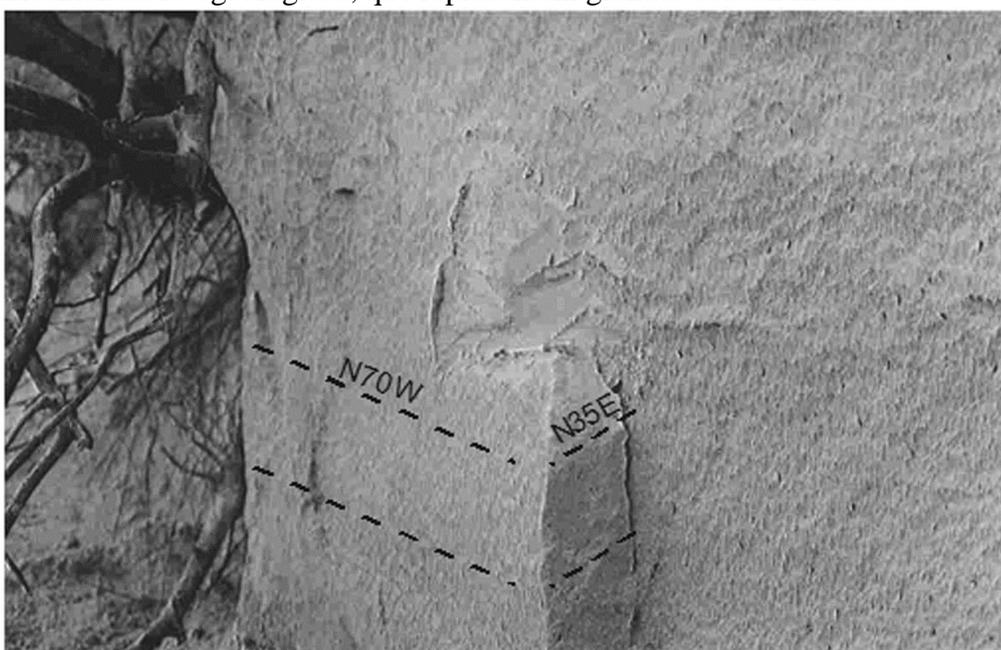
Figura 12. Detalhe de afloramento identificando-se fraturas subverticais com orientação geral N70W.

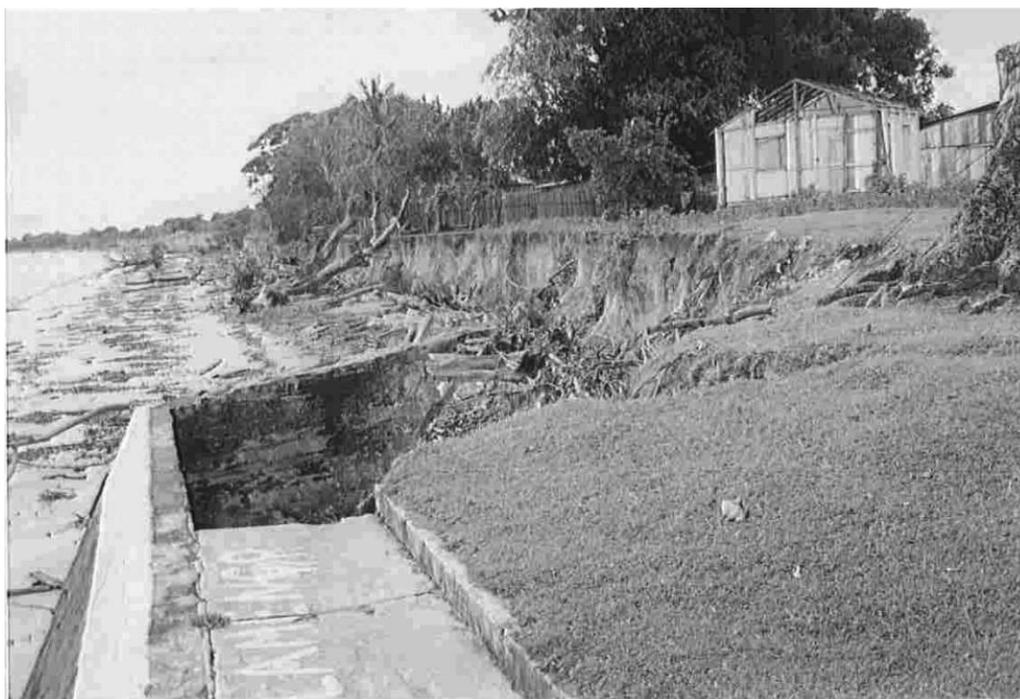
Figura 13. Exemplo da destruição sofrida pelo cais em um período de apenas dois anos após sua construção.

Quando este período coincide com os picos das precipitações pluviométricas, a conjugação dos fatores eleva a média anual para 4 a 5 m, como ilustra a Figura 13, tomada dois anos após a construção do cais.

Na primeira, o pequeno cais (cerca de 400 m) construído em parte do domínio mais arenoso, se não for completado, em curto prazo será solapado pelas laterais (ver foto 29) e logo estará totalmente ineficaz. Eliminado esse obstáculo ao avanço da erosão, o processo continuará, e em médio prazo a população será “empurrada” para ocupar o interior da ilha, em direção ao peneplano mais rebaixado, totalmente inundável durante o inverno. É fácil prever o que acontecerá com a beleza cênica da cidade.
