# Revista Brasileira de Geografia Física

## Matas ciliares e conservação das nascentes dos rios Anil, Bacanga e Tibiri, na Ilha de São Luís, Maranhão

## Riparian forests and conservation of water sources of the rivers Anil, Bacanga e Tibiri, Island of São Luís, Maranhão

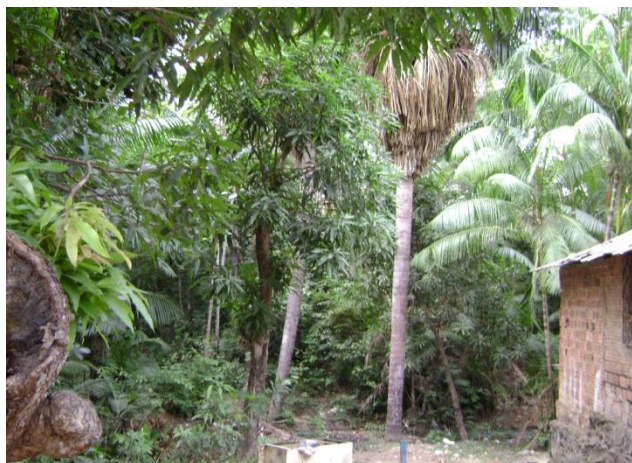
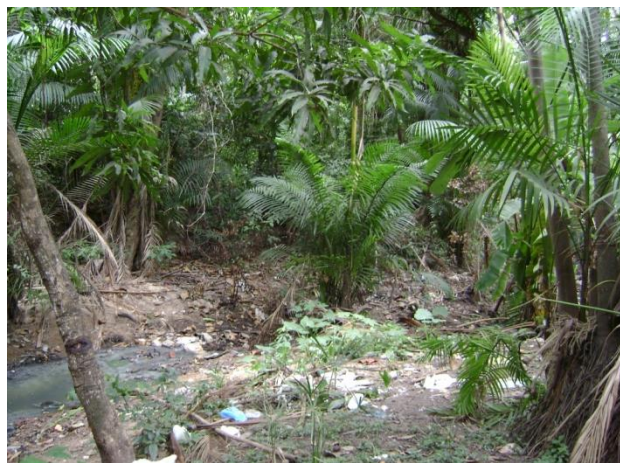
Somente uma nascente do rio Anil foi localizada e amostrada, no bairro da Aurora (S 02° 33' 065"; W 44° 13' 795"). A nascente é do tipo perene e difusa, localizada em área típica de Mata de Galeria, em fundo de vale (Figura 3), com declividade no sentido do córrego onde inicia o rio Anil. Faixa de vegetação pressionada pelo lado direito pela estrada da Aurora e pelo lado esquerdo por residências nas imediações da estrada de Ribamar. Córrego recebe esgotos de residências na área. Foram levantados 284 indivíduos, com 29 espécies locais, de 20 famílias. Alto percentual de indivíduos jovens (58%), indica alta regeneração, pelas perturbações frequentes.

Figura 3. Mata de Galeria na área da nascente do rio Anil: A) Área da nascente ao fundo de residência; B) Início do fluxo d'água da nascente.

- ✓ Perturbada Nível 2 – sem vegetação completa nos 50m exigidos pela legislação nos raios laterais, a área sofre com pressão de residências e tem a vegetação ciliar reduzida

nos raios direito e esquerdo para cerca de 10 metros em média.

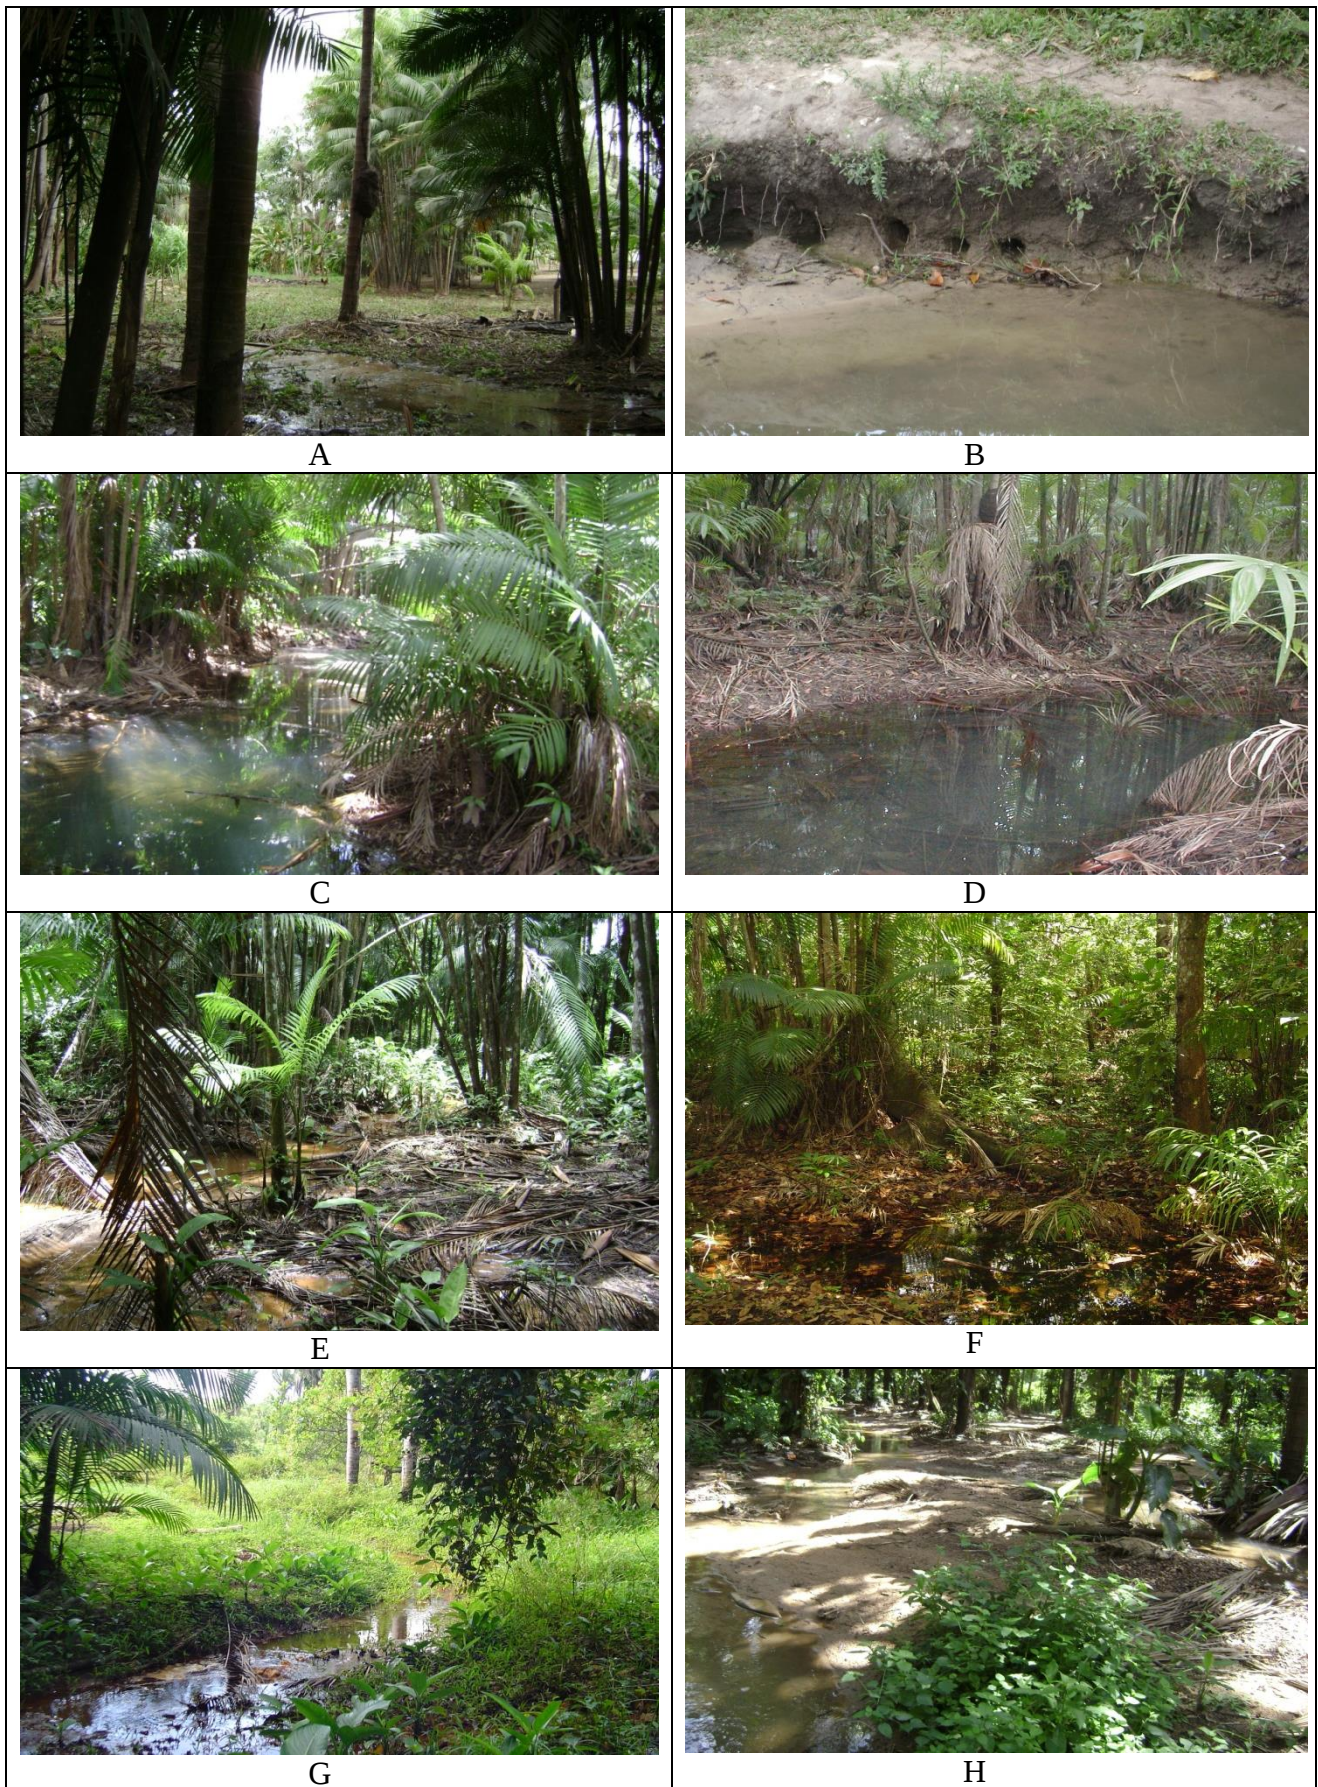
Situa-se na entrada do Maracanã, na vila Nova República. Nascente perene e difusa, pressionada pela urbanização, dentro de propriedades particulares. Desmatamentos e queimadas, limpeza dos quintais, assoreamento da área da nascente, água poluída com lixo são problemas frequentes. Nessa área, foram levantados 1.399 indivíduos, 33 espécies, 20 famílias.

Localiza-se em uma ocupação denominada “22 de Abril”. Nascente perene e difusa. A faixa marginal de vegetação ciliar está bastante reduzida, devido à invasão do lado direito (menos de 10m de vegetação) e as torres de transmissão elétrica do lado esquerdo (10-15m da vegetação). Nesta nascente foram registrados 1.591 indivíduos em 38 espécies de 19 famílias.

Localiza-se na Vila Sarney, ao lado da estrada vicinal que liga o bairro à estrada do Maracanã. Nascente perene e difusa, em terreno degradado por queimadas e desmatamentos. Área propensa a erosão e assoreamento, poluição por lixo doméstico. Foram amostrados 1.874 indivíduos, em 37 espécies, em 22 famílias.

Localiza-se no Km 18, próximo a estrada que liga o Maracanã à Vila Esperança e à Estrada de Ferro São Luis-Teresina. Em propriedade particular, a nascente é perene e difusa. Área modificada por desmatamentos. Foram registrados 1.469 indivíduos, divididos em 34 espécies, em 25 famílias.

Área de nascente sitiada entre duas ruas do Maracanã: a Rua do Fio à direita, e a Rua Rosa Mochel à esquerda. Está entre duas áreas altas e declivosas, dentro do “Sítio São Luis”. Apresenta características de nascente perene e difusa. Foram amostrados 1.585 indivíduos de 55 espécies em 22 famílias.

Localizada próximo à Rua Rosa Mochel. Nascente com afloramento perene de água na base de um morro - similar a uma nascente de encosta. O lençol freático é muito alto, com solo bem encharcado, mesmo nas áreas mais altas. Vegetação bem conservada, sem muitos sinais de interferência humana. Foram amostrados 1.663 indivíduos, 67 espécies, 46 famílias.

Localizada na localidade Alegria. Nascente principal considerada o lago do Ambude, formado por vários olhos d'água **perenes**; portanto, uma nascente **difusa**. Na área acima da nascente a vegetação é secundária, rala,

com sinais de perturbação recente. Foram amostrados 1.589 indivíduos, com 62 espécies, em 38 famílias.

Localizada na Vila Maranhão, margem da BR-135; migrou de seu local original pela construção da rodovia. Hoje, vários afloramentos perenes em fundos de residências; portanto, difusa. Assoreamento evidente e construções alteram a área, com efeito sobre a nascente. Vegetação remanescente de Mata de Galeria muito alterada por plantas cultivadas e vegetação secundária. Foram amostrados 1.579 indivíduos em 47 espécies de 27 famílias.

Figura 5. Nascentes do Rio Bacanga: A) Nascente 1; B) Nascente 2; C) Nascente 3; D) Nascente 4; E) Nascente 5; F) Nascente 6; G) Nascente 7; H) Nascente 8.

Quatro das oito nascentes, foram classificadas como Perturbadas Nível 1 (Nascentes 3, 5, 6 e 7) quando pelo menos um dos raios não apresenta 50 metros de vegetação. Uma das nascentes foi classificada como Perturbada Nível 2 (Nascente 1; com dois de seus raios de entorno sem 50m de vegetação) e outra foi classificada como Perturbada Nível 3 (Nascente 2; com 3 de seus raios sem os 50m de vegetação) (Tabela 1).

Para a Nascente 8, os extremos da classificação do estado de conservação podem ser aplicados: Preservada e Degradada. Isto porque, segundo a legislação, a nascente precisa ter vegetação preservada em seu entorno de 50 metros, sem, contudo, diferenciar a vegetação como típica do ambiente ciliar original. A vegetação secundária instalada na nascente, descaracterizada em sua composição e função de proteção, atende ao critério da legislação de proteção? Se atende, uma nascente com vegetação secundária predominante pode ser classificada como Preservada, embora esteja funcionalmente Degradada. Se não atende, a nascente pode ser classificada como Degradada, caso da nascente 8, mostrada como dúvida de classificação na Tabela 1. A Figura 5 mostra aspectos gerais de cada uma das nascentes do rio Bacanga.

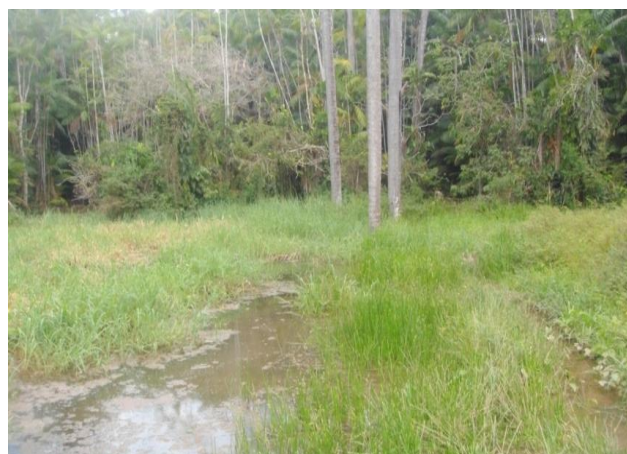
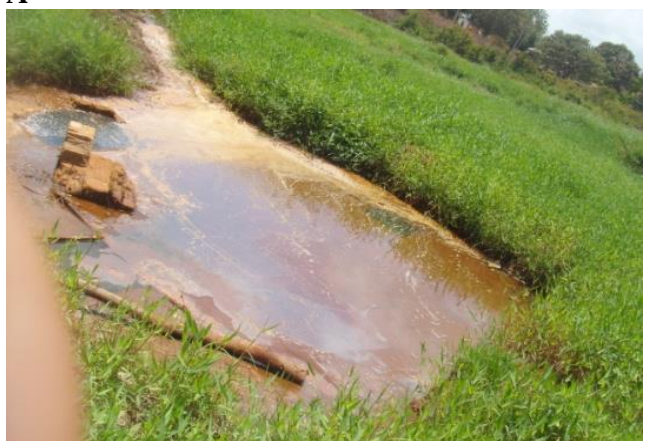
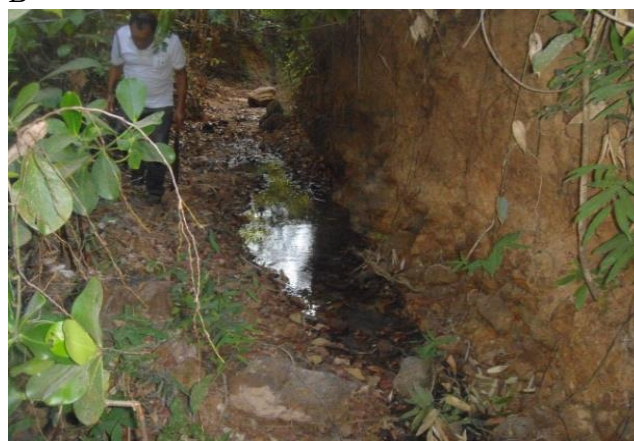
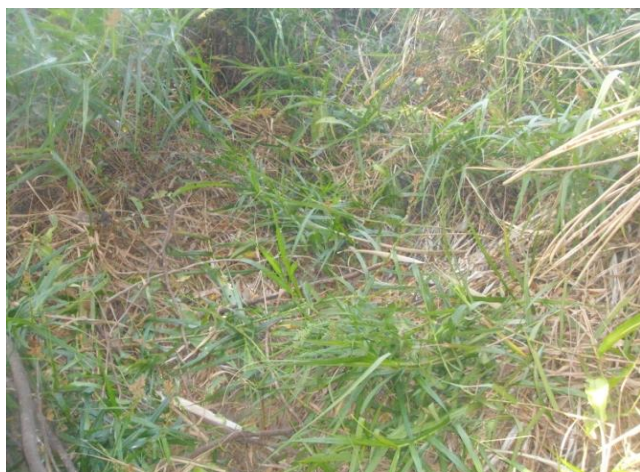
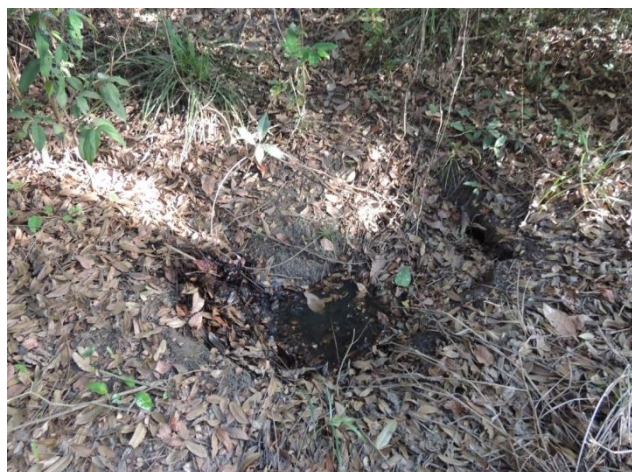
Localizada na Vila Cajupe, próximo ao bairro São Raimundo, dentro de propriedade privada (S 2° 36' 23.60" e W 44° 13' 24.00"). Nascente de lençol freático, classificada como de encosta e perene. Afloramento d'água principal protegido com manilha de concreto; a área abaixo da nascente apresenta afloramento do tipo difuso. A tipologia vegetacional é a Mata de Galeria, em bom estado de conservação em três de seus raios.

Localiza-se também na Vila Cajupe (S 2° 36' 31.50" e W 44° 13' 22.70). De acordo com as informações locais, a nascente migrou do bairro São Raimundo para a Vila Cajupe. A Nascente 1 se encontra com a Nascente 2 dando origem ao rio Cajupe, início do rio Tibiri. É uma nascente de lençol freático, classificada como perene e difusa; a água brota da nascente em vários pontos e acompanha o terreno declivoso em direção ao curso do rio.

Localizada no povoado São Raimundo do Motor (S 2° 36' 39.50" e W 44° 13' 38.80"), vem sofrendo assoreamento, com o crescimento do bairro São Raimundo e da Vila Airton Senna. Nascente de lençol freático, difusa e perene. O fluxo de água que aflora da nascente inicia um curso d'água de nome de rio São Raimundo, que corre no sentido do igarapé do Quebra Pote. A tipologia vegetacional principal atual é a Mata Secundária com remanescente da Mata de Galeria original; hoje, os quatro raios estão desmatados, apenas com vegetação herbácea e espécies invasoras, como o Capim *Brachiaria*.

Dentro da área da INFRAERO (Aeroporto-Tirirical), concedida à Polícia Militar (S 2° 36' 14.10" e W 44° 14' 32.20"). A nascente sofre interferência antrópica intensa, principalmente para retirada de madeira e pedra. Nascente de encosta rochosa e perene. A calha é considerada a mais antiga do rio Tibiri, em profundidade 4 a 20 m, com fundo rochoso. Atualmente seca; relatos indicam atividade de água ocorre apenas no

período chuvoso. A tipologia vegetacional é a vegetação secundária (capoeira), em geral baixa ou média e rala.

Dentro da área da INFRAERO, na BR-135 próximo ao bairro Tibiri, entrada do Quartel da Polícia Militar (CFAP) (S 2° 36' 08.10" e W 44° 14' 39.50"). É uma nascente de lençol freático, pontual e intermitente - fluxo de água só ocorre na estação chuvosa, drenando água em direção à calha do rio Tibiri. Tipologia vegetacional é a vegetação secundária do tipo rala, tendo o Babaçu (*Orbignya phalerata*) e Ariri (*Syagrus cocoides*) como espécies frequentes.

Situada dentro da área da INFRAERO, na entrada do Quartel da Polícia Militar (CFAP) (S 2° 36' 04.70" e W 44° 14' 40.00"). É uma nascente de lençol freático, pontual e intermitente - fluxo de água só ocorre na estação chuvosa

seguindo o seu curso em direção à calha do rio. A tipologia vegetacional é a mata secundária (capoeira) rala com poucos remanescentes da vegetação original.

Figura 7. Nascentes do Rio Tibiri: A) Nascente 1; B) Nascente 2; C) Nascente 3; D) Nascente 4; E) Nascente 5; F) Nascente 6.

A Nascente 1 foi classificada como Preservada, por apresentar 50 m de vegetação em seus quatro raios e por manter características originais, com predomínio de espécies higrófilas. A Nascente 2 foi classificada como Perturbada Nível 1 por ter pelo menos um de seus raios sem 50m de vegetação. A Nascente 3 foi classificada como Degradada, por não apresentar nenhum dos raios com 50m de vegetação. A Nascente 4, por ter os quatro raios vegetados, foi classificada como Preservada, embora esta preservação seja teórica. A vegetação nos raios foi bastante modificada, sem espécies típicas de mata ciliar;

do ponto de vista funcional, pode ser enquadrada como uma nascente Degradada. Do mesmo modo, a Nascente 5 pode ser considerada como Perturbada Nível 1, por ter pelo menos 1 de seus raios com 50m de vegetação. Entretanto, considerando que a vegetação de entorno é secundária e que a nascente está descaracterizada, a classificação poderia ser de Degradada. A Nascente 6 pode ser considerada como Perturbada Nível 3, por ter pelo menos 3 de seus raios sem 50 m de vegetação. Contudo, pelo critério não previsto da qualidade da vegetação, poderia ser enquadrada como Degradada (Tabela 2).
