# Revista Brasileira de Geografia Física

## **Análise dos processos erosivos em áreas suscetíveis a instabilidade de encostas na barragem de Serro Azul, Palmares – Pernambuco**

## **Analysis of erosion process in areas susceptible to instability slopes in the Serro Azul dam, Palmares - PE/ Brazil**

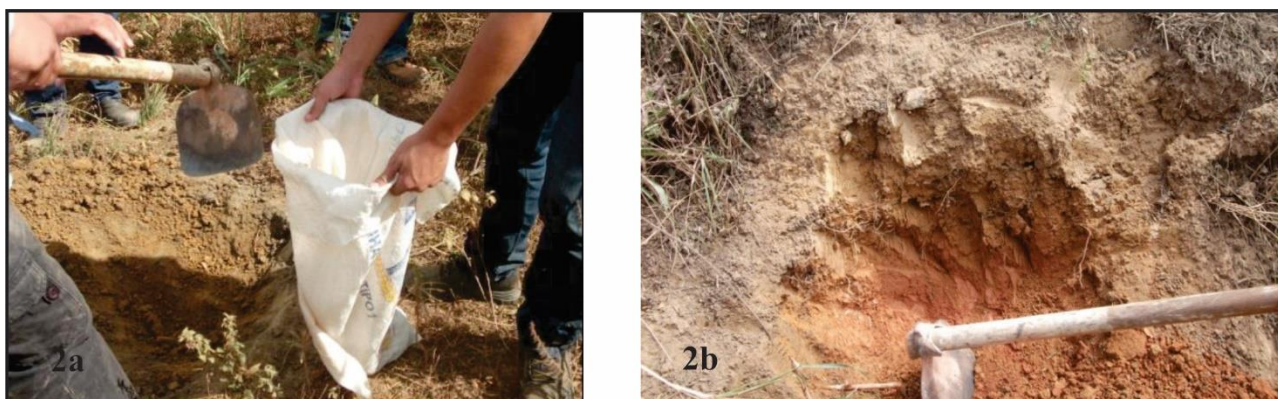
Figura 2. a) Coleta da amostra de solo nas margens direita da barragem de Serro Azul. b) Coleta da amostra de solo nas margem esquerda da barragem de Serro Azul.

Foram coletadas nas margens da Barragem, duas amostras de solos com uma profundidade entre 40 e 60 cm, distribuídas no

talude das duas margens à jusante da barragem (Figuras 2a e b) com a finalidade de determinar as principais propriedades físicas dos solos, através da análise granulométrica, limite de liquidez, índice de plasticidade e limite de plasticidade.

As duas coletas de solos foram realizadas durante o mês de dezembro de 2013, estão assim distribuídas: a primeira coleta na margem direita, localizada próxima à barragem auxiliar, nas coordenadas UTM SIRGAS 2000 (Fuso 25S), 205655 mE e 9049112 mN em uma cota aproximada de 172 m (Figura 2a). A segunda amostra está localizada próxima à área do enrocamento, na ombreira esquerda da barragem, nas coordenadas 205822 mE e 9049900 mN, em cota aproximada de 165 m (Figura 2b).

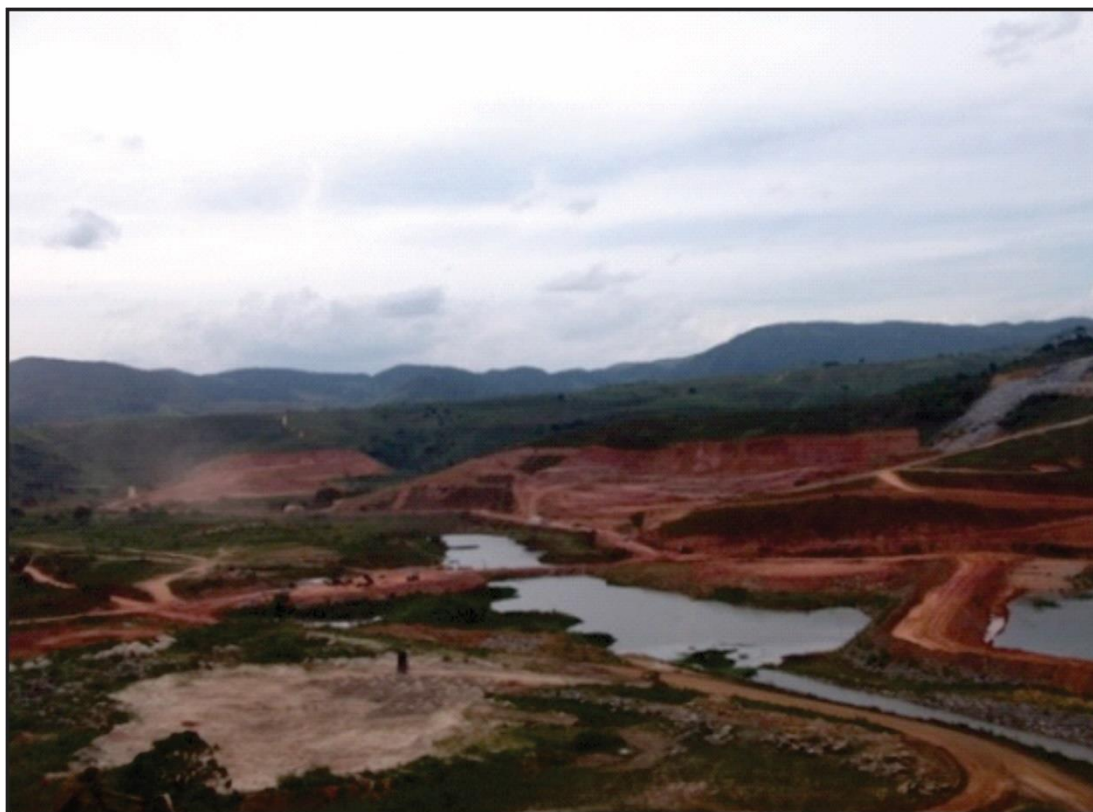
Figura 3. Visão geral da área inundável, abertura na parte central o Rio Una.

Os registros fotográficos na área da Barragem Serro Azul revelaram cortes verticais nas encostas para abertura de vias de acesso, bem como para investigação e retirada de jazida limpa, com grande retirada de material de solo, trazendo alterações na paisagem, propiciando uma maior vulnerabilidade a instalação de processos erosivos (Figura 3 e 4).

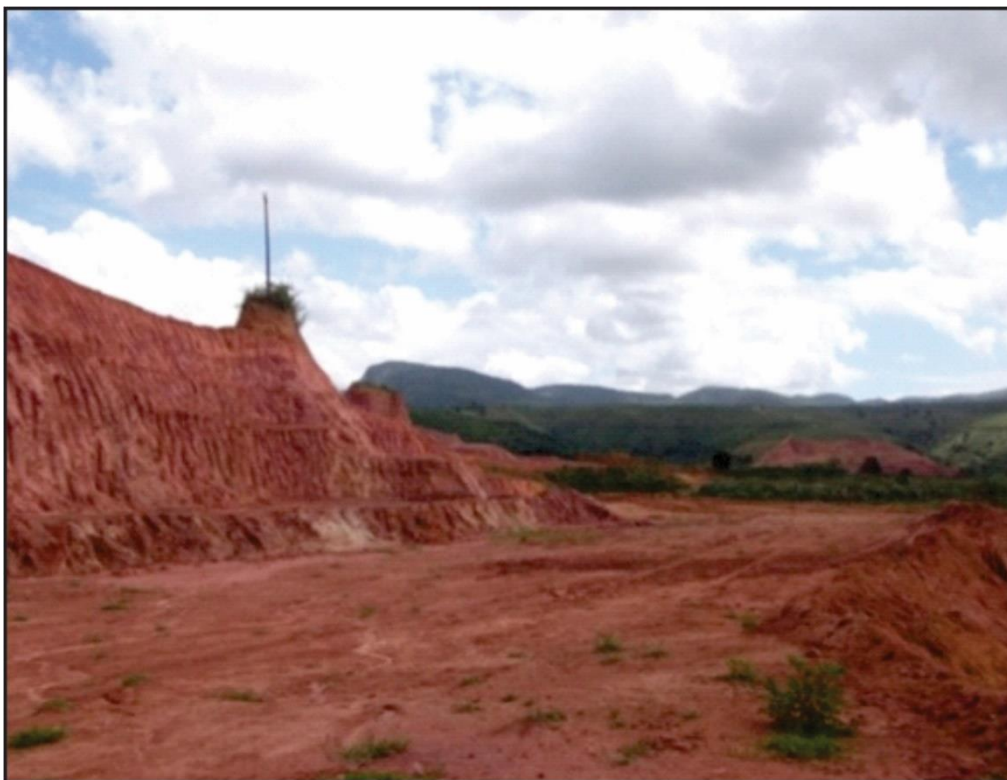
(Hidrotermica S.A, 2014). As altitudes das encostas observadas anteriormente (Figuras 12, 13 e 14), se encontraram alteradas com menor elevação no entorno da barragem. Apresentando materiais residuais nas duas margens da barragem (Figuras 12 e 13).

Figura 12. Barragem Serro Azul. Margem direita, apresentando retirada do material argiloso.

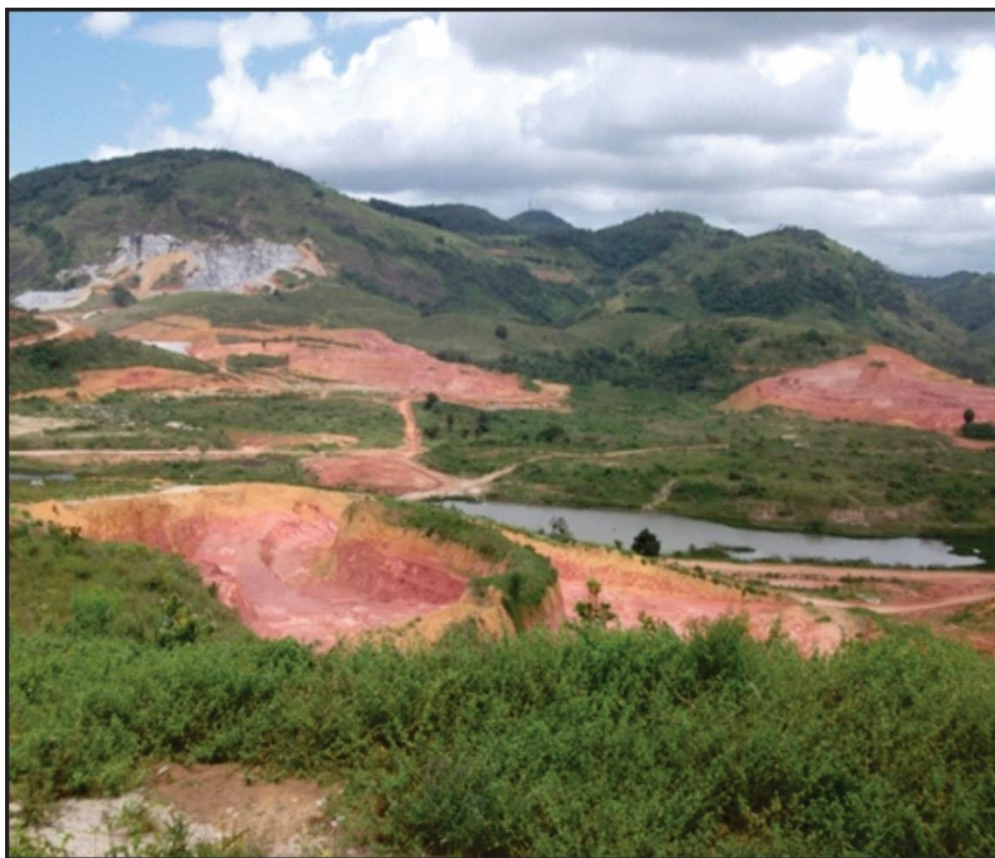
Figura 13. Visão geral do empreendimento apresentando ambas as margens (Julho, 2014).

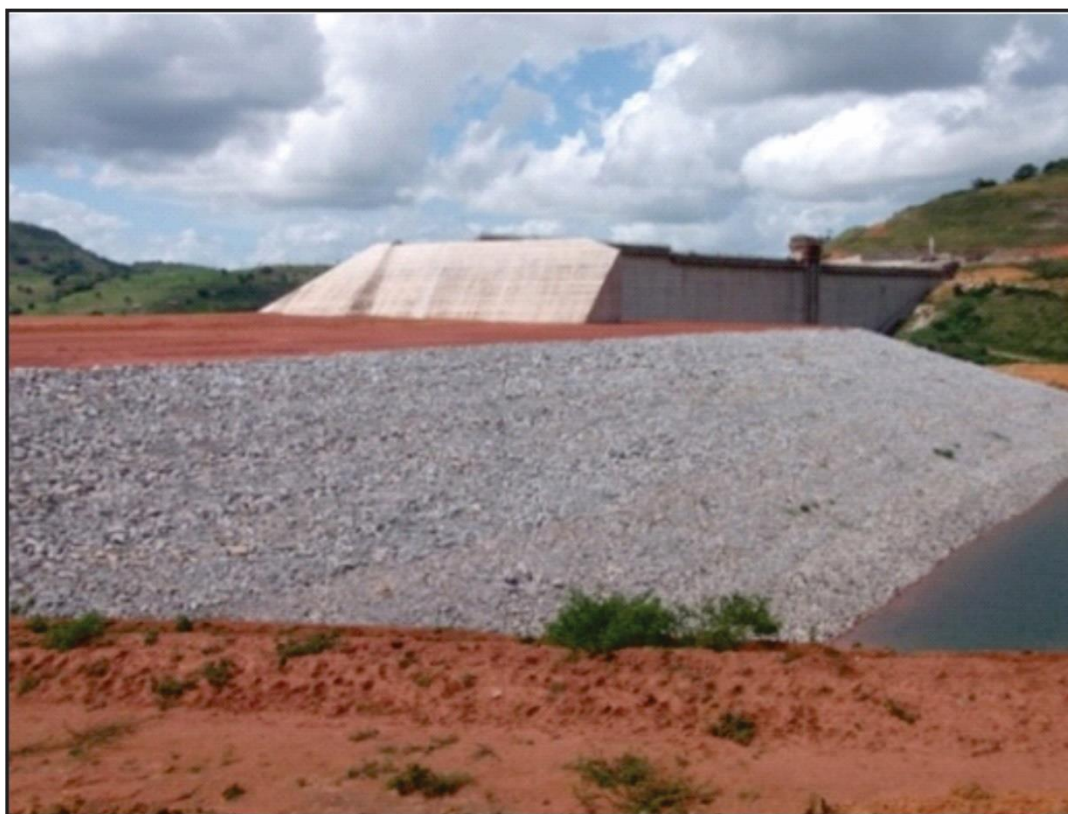
Figura 14. Visão da ombreira esquerda Barragem Serro Azul, realizada com material de argila e presença de enrocamento.

Foi observado uma grande retirada de matéria de solo (silte - argiloso), para ser utilizado na construção da ombreira esquerda da barragem devido a abertura de novas vias de acesso e a exposição da área a instalação de processos erosivos como sulcos, ravinas e deslizamentos.
