Revista Brasileira de Geografia Física

Evolução dos processos erosivos e aspectos granulométricos em um sistema de voçoroca no Distrito de Vila Aparecida, município de Cáceres - Mato Grosso

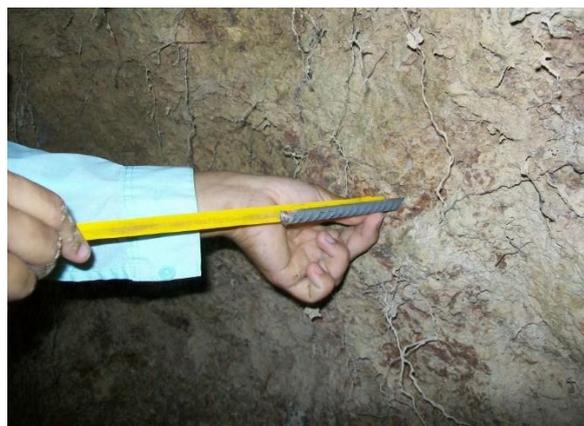
A técnica de pinos foi discutida e amplamente revisada por Lawler (1978) e empregada por Twidale (1964), Hooke (1980), Figueiredo (2003), Fichio (2009), Andrade (2009) e entre outros, esse método consiste na inserção perpendicular de pinos de aço de 30 cm na face da parede para medir o valor da erosão por meio da superfície de exposição dos pinos - 10 cm (Figura 2).

Figura 2. Técnica de pinos para monitorar o processo erosivo. Foto: Pauliane de Lima Silva (2013).

Para calcular a magnitude da erosão foi utilizada a fórmula de Hooke (1980), adaptada por Fernandez (1995). $Em = (L1 - L0) / t$. Onde: Em= Magnitude da erosão (cm/dia ou cm/ mês); L1= Comprimento do pino exposto pela erosão; L0= Comprimento exposto inicialmente, padronizada em 10 cm e; t = Tempo transcorrido (dias ou meses) entre cada coleta. A erosão média para cada seção monitorada após cada coleta de medição é a somatória dos recuos registrados dividido pelo número total de pinos instalados, enquanto que a erosão média anual é a média aritmética da erosão média obtida ao longo de um ano de monitoramento (Hooke, 1980).

O monitoramento nas paredes da voçoroca com a técnica de pinos mostrou que a erosão acumulada foi superior em P1 (C) com 20 cm – MD; 23 cm – C e 14 cm – ME, embora tenha sido mais intensa em outros pontos (ME) como em P1 (D) e P4. Nos pontos 2, 3 e 4 não foram registrados processos erosivos no centro da parede, sendo que

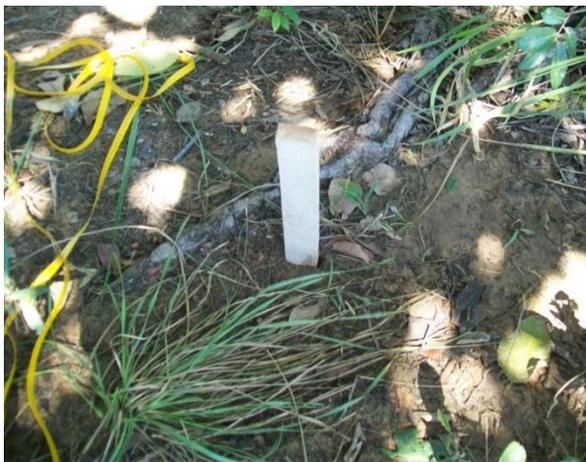
A técnica de estacas consiste na instalação de estacas de madeira na parte superior das bordas da erosão, posicionadas de forma que não sejam afetadas por prováveis desmoronamentos e que não sejam retiradas pela ação dos habitantes locais (Hugues, 1977). Foram inseridas as estacas nos pontos escolhidos com posicionamentos de 2 m da borda da erosão para a realização de um ano de monitoramento do processo de voçorocamento (Figura 3).

Figura 3. Técnica de estaca para monitorar o processo de erosão.
Foto: Pauliane de Lima Silva (2013).

ocorreram nas extremidades com destaque para a margem direita. O avanço da erosão nas bordas da feição, conforme a técnica de estacas foi intensa, associado a quedas de blocos por solapamento e o maior valor ocorreu em P1 (D) com 75 cm na margem direita (Tabela 3).

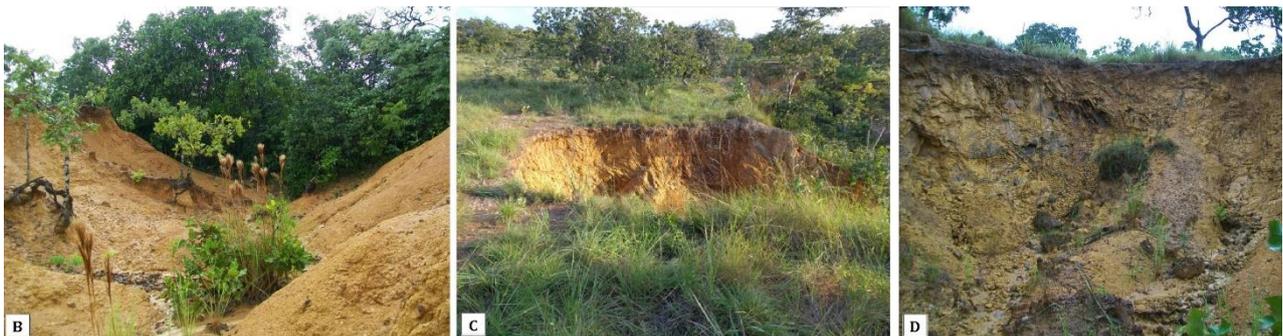
Figura 4. Setores e detalhes internos e de superfície da feição erosiva em P1 (B, C e D).

O primeiro ponto foi subdividido em 4 (A, B, C) e (D¹ e D²) ao serem identificadas ramificações na feição erosiva com a formação de novos canais (Figuras 4 e 5). Diante das características apresentadas foi o ponto com maior susceptibilidade de evolução no processo de voçorocamento. Em P1 (A) a feição é uma bifurcação em forma de arco com 23,45 m de largura onde a profundidade registrada foi de 3 m margem direita e centro com expressivo aumento a margem esquerda com 10,30 m.

O arco de erosão em P1 (B) apresentou extensão de 15,70 m com profundidade na margem esquerda de 4,50 m e 5 m na margem direita. Em P1 (C) foi mensurada uma bifurcação em forma de arco com 19 m de extensão. A profundidade na margem direita é de 6 m, da margem esquerda 6,10 m e do centro é de 0,42 cm. Na quarta subdivisão

de P1, ou seja, P1 (D) houve especificidade quanto a forma sendo verificados dois arcos (D^1 e D^2). É provável que, este ponto se tornará um só levando-se em consideração as características morfológicas, suas dimensões e composição granulométrica. Foi neste ponto que o material apresentou maior

percentagem de silte. As dimensões dos dois arcos totalizaram 38,75 m de extensão, a profundidade na margem esquerda do D^2 foi de 5,35 m, no centro de 2,52 m e na margem direita de 4,60 m (Figura 4).

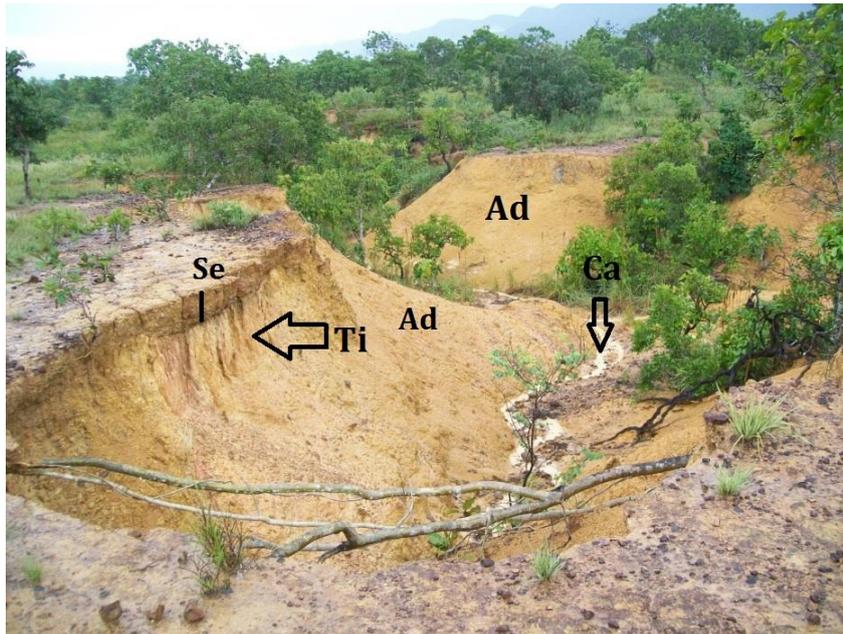
Figura 5. Ponto I (A) em que: Se – Selagem e encrustamento nas camadas superficiais Ti – Talude instável ad – Área de deposição e Ca – Canal de escoamento do solo.

A vegetação no entorno do Ponto 1 (A) é remanescente e de porte arbustivo associado a espécies herbáceas. Nas bordas da voçoroca a combinação entre a) compactação do solo e b) exposição do sistema radicular contribuem para sua evolução e diminuição da cobertura vegetal que se

torna esparsa. A parte inferior da parede em sua porção esquerda está solapando de forma intensa, onde houve grandes quedas de blocos notáveis durante o período de monitoramento. No local se registrou maior ocorrência de erosão (Figura 5).

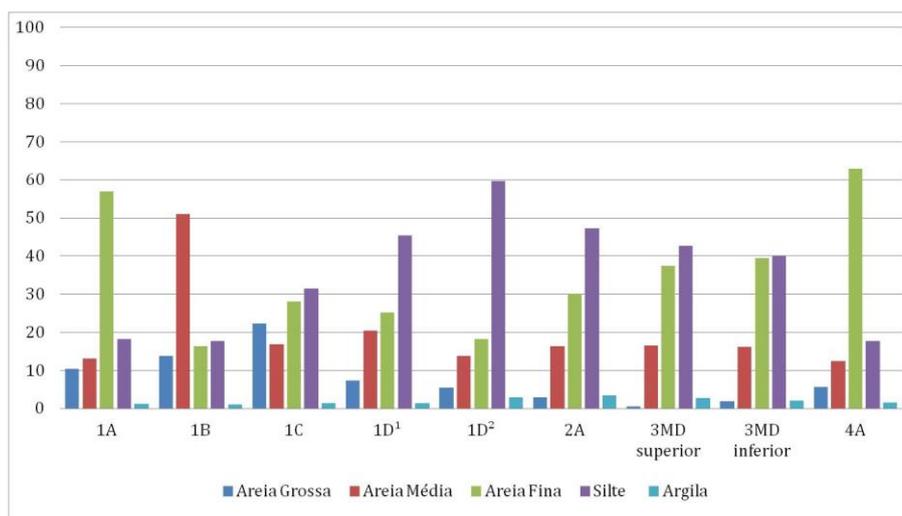
Figura 6. Percentual das frações granulométricas em cada ponto avaliado. Dados de laboratório sistematizados em gabinete.

Conforme Guerra (1998) estudos tem demonstrado que o teor de silte afeta a erodibilidade dos solos, demonstrou ainda quanto maior o teor de silte, maior a susceptibilidade dos solos a serem erodidos. Dos nove pontos de coleta,

em seis a fração Silte foi superior aos 30% da amostra total seguido de Areia Fina (Figura 6 e Tabela 2). Nesse sentido Pimentel-Gomez e Garcia (2002) discutem que, a variabilidade de um atributo pode ser classificada de acordo com a magnitude do seu coeficiente de variação, que pode ser: (a) baixa, quando menor que 10%; (b) média, quando entre 10 e 20%; (c) alta, quando entre 20 e 30%; e (d) muito alta, se maior que 30%. Os valores das frações granulométricas permitem classificar as amostras coletadas como de Textura Arenosa (Embrapa, 1999).

PONTO	Areia Grossa	Areia Média	Areia Fina	Silte	Argila
	g.kg ⁻¹				
1 - A	104	131	570,5	182,5	12
1 - B	138,5	510	163,5	177	11
1 - C	223,1	168,5	280,5	314,4	13,5
1 - D ¹	74	205	251,5	455	14,5
1-D ²	55	138,5	181,5	596,5	28,5
2	29	163	301,5	472,5	34
3 - Margem Direita Superior	6	165	374,5	427,5	27
3 - Margem Direita Inferior	195	162,5	395,5	402	20,5
4A	56	123,5	628,5	176,5	15,5

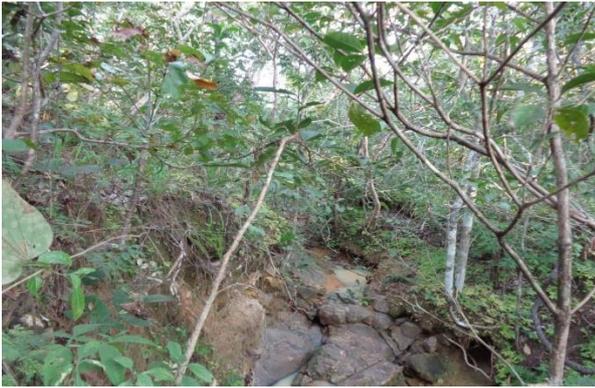
Figura 7. Afloramento de fragmentos rochosos em P2.

Na transição de P1 (D) para P2 a feição se caracterizou como um corredor extenso, não muito largo com 5,56 m de largura, porém profundo, com 3,05 m - margem direita e 3,60 m - margem esquerda. Houve ocorrência de afloramento de fragmentos rochosos e alguns *piping* em sua parede à direita. Sobre as formas em planta, ainda na primeira metade do século XX Ireland et al. (1939) propuseram a classificação das voçorocas baseada

na morfologia, assim definida: a) linear; b) bulbiforme; c) dendrítica; d) em treliça; e) paralela; f) composta. Nesse sentido, de montante para jusante entre os Pontos 2 a 4 a feição apresentou morfologia linear (Figuras 1 e 7).

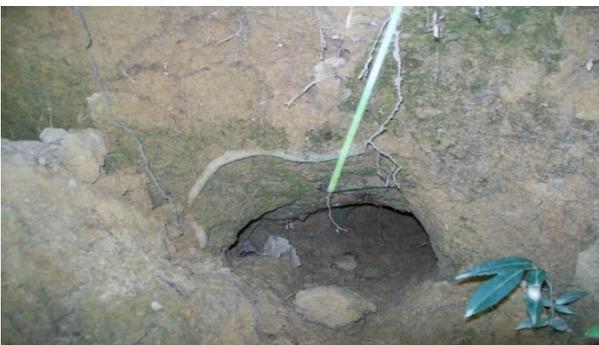
Figura 8. Presença de dutos em subsuperfície no Ponto 3.

No Ponto 3, há presença de vegetação típica de Cerrado as margens da voçoroca e ao seu entorno presença de capim. A profundidade registrada foi de 5,20 m e a largura de uma parede a outra foi de 16 m, este ponto é que apresenta maior largura e profundidade relação aos pontos 2 e 4. Pode-se observar a presença de *piping*, conforme a Figura 8 que de acordo com Guerra, (2003, p.172-173):

“São dutos ou túneis em grandes canais, abertos em subsuperfície, com diâmetros que variam de poucos centímetros até vários metros. O processo de formação desses dutos está relacionado ao próprio intemperismo, sob condições especiais geoquímicas e hidráulicas, havendo a dissolução e carreamento de minerais, em subsuperfície”.

Conforme Salomão “O fenômeno de *piping* provoca a remoção de partículas do interior do solo formando canais que evoluem em sentido contrário ao do fluxo de água, podendo dar origem a colapsos do terreno, com desabamentos que alargam a boçoroca ou criam novos ramos” (Salomão, 1999, p.230).
