Revista Brasileira de Geografia Física

Identificação de Riscos Erosivos na Bacia Hidrográfica do Rio Beberibe – PE

José Fabio Gomes da Silva¹, ²Manuella Vieira Barbosa Neto

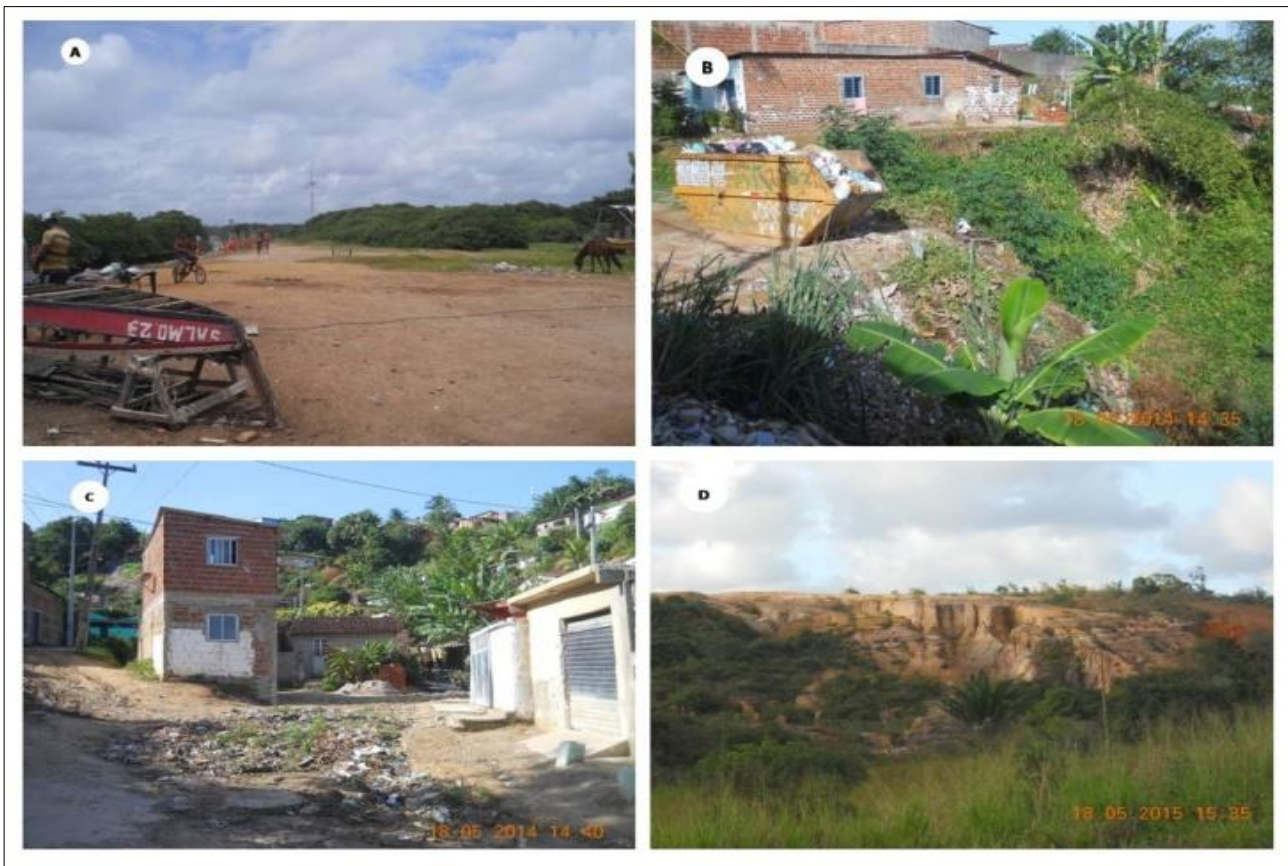
Figura 3. A) Margem direita do canal da Malária (afluente do Beberibe); B) Voçorocamento com depósito de lixo C) Início de processo erosivo na margem esquerda do Beberibe (médio curso) D) Voçoroca no alto curso do Beberibe nas proximidades da BR 101 norte. Fonte: os autores (2014 - 2015).

Através dos trabalhos de campo realizados (Figura 3), observou-se que o baixo curso da bacia apresenta poucos pontos vulneráveis a movimentos erosivos de encosta, pois trata-se de uma região localizada predominantemente numa planície, que se encontra mais susceptível a eventos de enchente e alagamentos. É possível verificar na imagem (3-A) região de solo exposto, no contexto do baixo curso do rio Beberibe. Já na região do médio curso do rio Beberibe foram observados diversos pontos com alta vulnerabilidade aos processos erosivos naturais, os quais estão sujeitos a incrementos locais como o corte de barreira para construção de moradias, bem como, pelo comportamento da comunidade do entorno através de desmatamento e depósito de lixo em locais indevidos.

Na imagem (3-B) verifica-se um risco eminente de desabamento da residência em destaque, devido à proximidade com uma voçoroca. Além disso, verifica-se que a mesma é utilizada como depósito de lixo, contribuindo ainda mais com o agravamento da mesma. Nesse sentido, Magalhães (2001) afirma que com o processo de ocupação desordenada das áreas urbanas são criados pontos de instabilidades nas áreas de encostas (cortes íngremes e aterros lançados) pela ausência de técnicas adequadas para a implantação de moradias: falta de sistema de drenagem, que permite às águas servidas e pluviais descenderem indiscriminadamente ao longo da encosta; erosões e infiltrações começam a ocorrer; lixo e entulho são lançados na encosta pelos próprios moradores por não serem convenientemente orientados ou por inexistir coleta regular. Com isso, adverte ainda o referido autor, é comum a observação de trincas no terreno e rachadura nas paredes das casas, surgimento de minas d'água, tanto por elevação do grau de saturação do solo por meio de infiltrações quanto por vazamentos de fossas sanitárias. Notam-se as primeiras ocorrências de deslizamentos e

escorregamentos, colocando as famílias em risco. A catástrofe é iminente.

Na imagem (3-C) observa-se a ocupação inadequada de uma área sujeita a erosão laminar. Já na imagem (3-D), apesar de está inserida no alto curso do Beberibe, constata-se a inexistência de vegetação no topo do tabuleiro, como também, declividade acentuada da localidade, o que favorece o evento erosivo ali registrado. Nesse sentido, vale salientar as altas taxas de declividade nessa região, o que corrobora com os eventos morfogenéticos. Sobre isso, Costa et. al., (2006) verifica que a erosão natural também é facilitada pelo elevado gradiente do relevo conduzindo a uma elevada taxa de escoamento superficial.

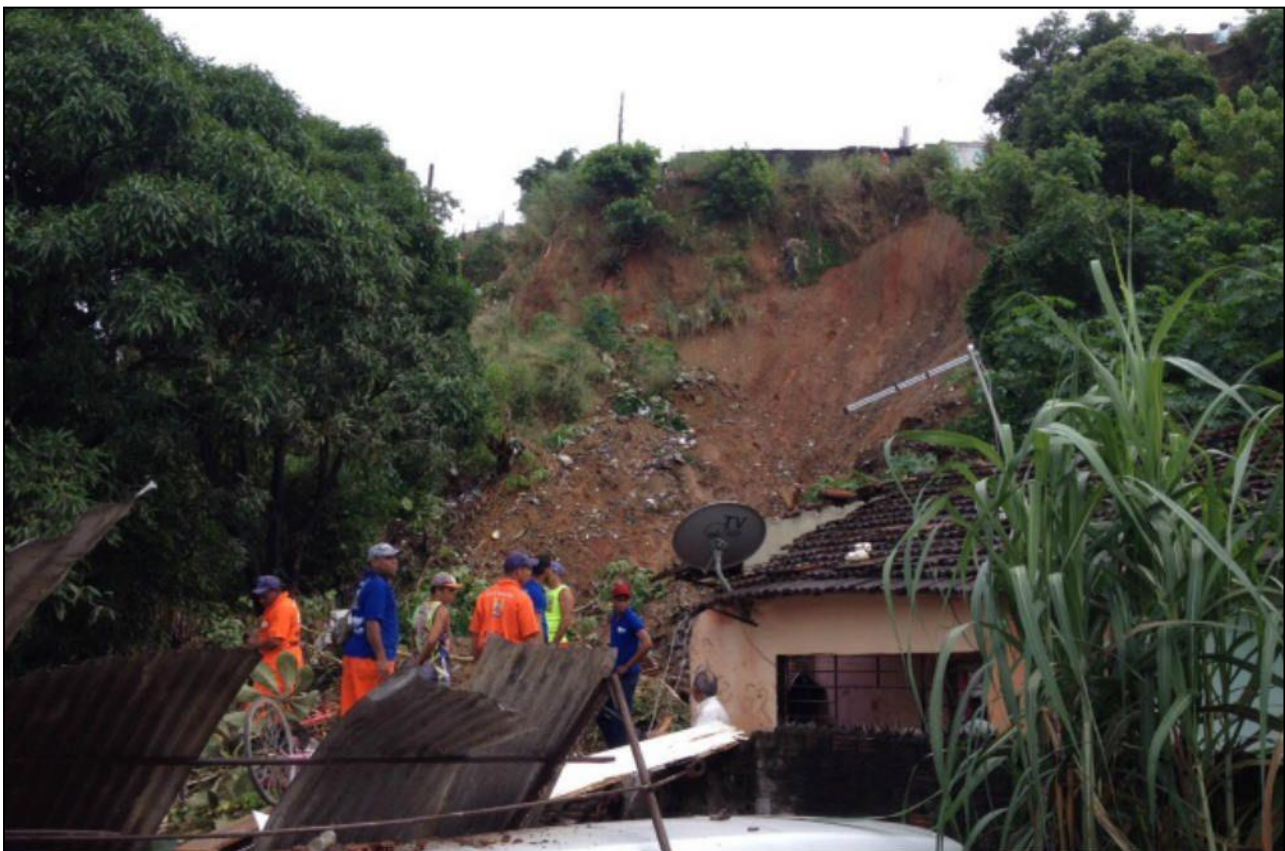
Figura 4. Delizamento de barreira (com duas vítimas fatais) na Bomba do Hemetério – Recife-PE

Apesar desses eventos serem considerados naturais, uma vez que fazem parte da dinâmica natural da superfície terrestre, o que se percebe é que a segregação espacial do espaço urbano, bem como a falta de conhecimentos técnicos e fatores socioeconômicos tendem a piorar a situação dos moradores residentes nessas áreas, que estão totalmente expostos aos riscos oriundos de eventos morfodinâmicos (SILVA, 2010; JORGE, 2011) (Figura 4).
