Revista Brasileira de Geografia Física

Deslizamento em Uma Vertente do Rio Madeira em Porto Velho – RO: Uma Análise Morfomecânica

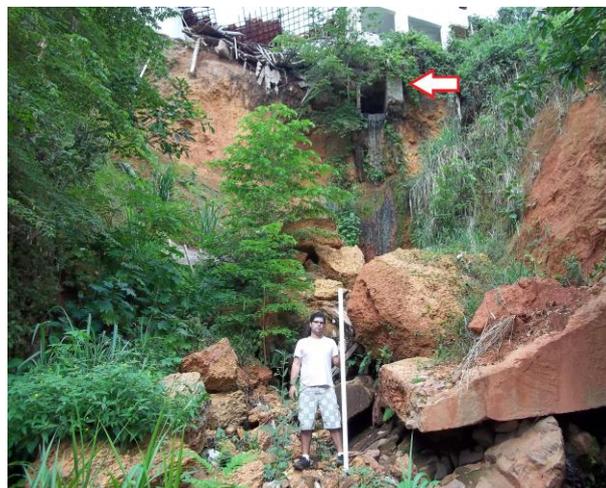
O deslizamento ocorreu em uma vertente com vegetação remanescente que acima, desta área mobilizada, localizava-se um restaurante, Figura 2.

Figura 2 – Deslizamento e galeria de descarregamento de água servida, (seta).

In locu verificou-se no centro do deslizamento uma galeria pluvial com peças de concreto descarregando constante esgoto. O que deixa de ser caracterizado como galeria pluvial para ser considerada uma galeria de água servida (Figura 2 e 9).

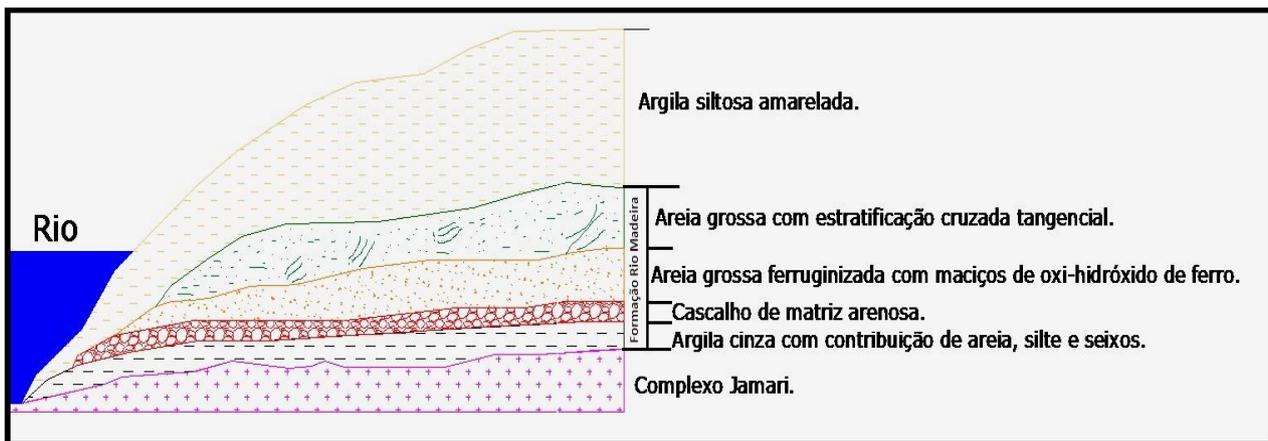
A Formação Rio Madeira está encoberta por um pacote de argila siltosa amarelada e mosqueada de estrutura maciça localizada em cordões sinuosos de limites íngremes e de diques marginais (Rizzotto et al. 2005), (Figura 3).

Figura 3 – Corte esquemático da Formação Rio Madeira.

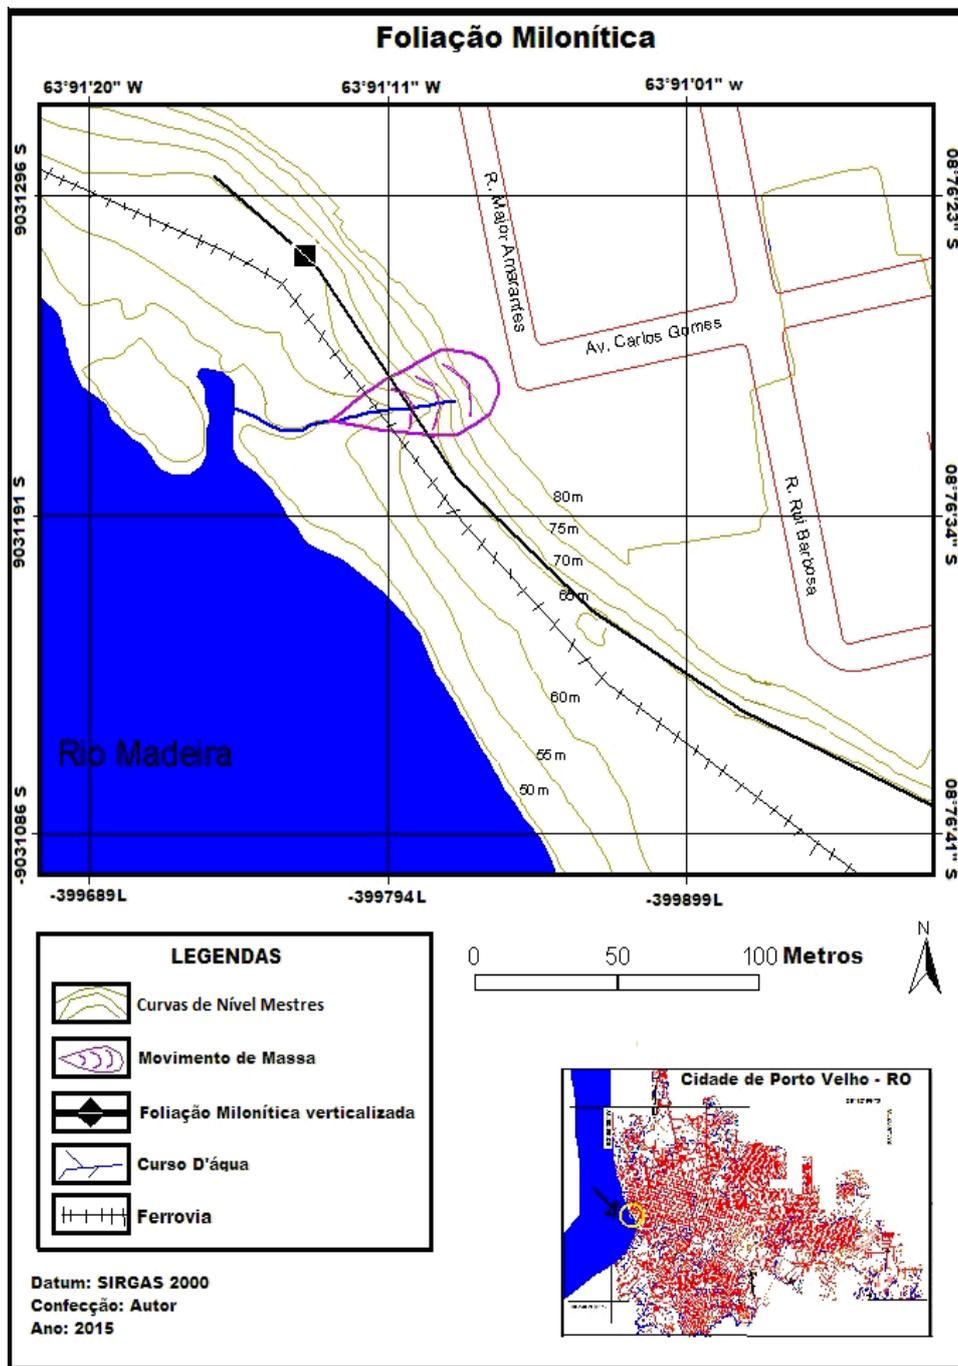
Segundo CPRM (2007), a margem direita do Rio Madeira, no perímetro urbano de Porto Velho, onde localiza-se o deslizamento, apresenta foliações miloníticas na Formação do complexo Jamari, devido a reativações de falhas na era Proterozóica, que gerou lineações de estriamento de cristais de quartzo e feldspato nas rochas no sentido NW-SE, com caimento verticalizado (hemigraben). Essas foliações de transposição de falhas de caráter regional foram classificadas como a fase de deformação Sn+1 Transamazônico

(Figura 4). A foliação milonítica está geneticamente relacionada as altas taxas de deformação e de cisalhamento dúcteis com recristalização mineral da rocha.

Figura 4 – Foliação milonítica na área do deslizamento.

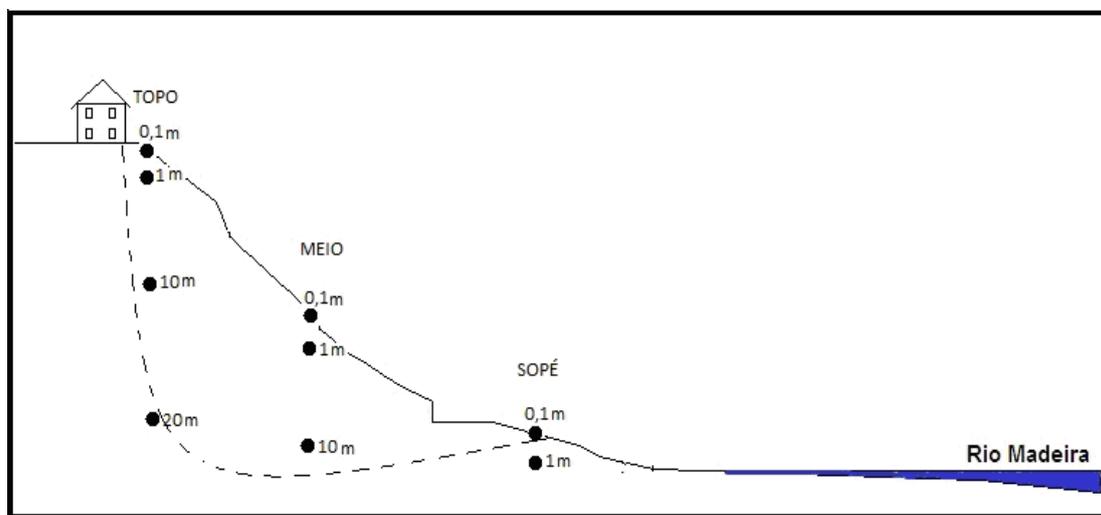
coesão, ângulo de atrito interno e granulometria do solo foram obtidos por amostras de campo coletadas em anéis de Kopect e em amostras indeformadas, que foram retiradas em perfis verticais do topo da vertente, a 0,1, 1, 10 e 20 metros de profundidade; do meio a 0,1, 1 e 10 metros de profundidade e do sopé da vertente, a 0,1 e 1 metro de profundidade, utilizou-se os flancos do deslizamento para este procedimento de coleta (Figura 5). As amostras foram seladas com película de PVC, para manter a umidade natural dos materiais e levadas para análise no laboratório de Pedologia e Geomorfologia da Universidade Federal de Rondônia - UNIR.

Figura 5– Perfis das coletas de amostras na vertente.

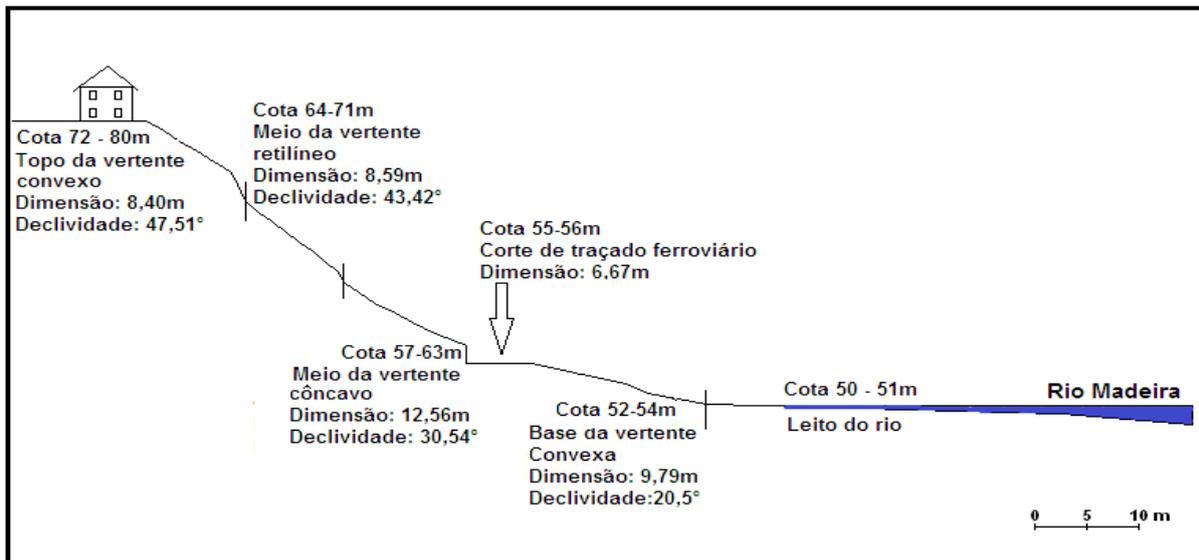
A análise morfométrica indicou que a vertente apresentava as formas côncava, convexa e retilínea, verifica-se na parte inferior da vertente um corte de terraplanagem com finalidade de assentar os trilhos da histórica Ferrovia Madeira Mamoré (Figura 6).

Figura 6 – Perfil morfométrico da vertente.

A vertente exibia em sua base um formato convexo de superfície de agradação com sedimentos aluvionares que delimita o leito do rio Madeira em uma inclinação média de 20,5°. Na cota de 55 a 56 metros do nível do mar foram assentados os trilhos da Estrada de Ferro Madeira Mamoré, que com o colapso da vertente, encontram-se retorcidos devido à força do movimento de massa. O meio da vertente apresenta duas formas: côncava e retilínea com mais de 22 metros de comprimento e uma declividade acima dos 30° que expõe o meio da encosta ao maior nível potencial de erosão e deslizamento, devido ao tamanho e inclinação. O topo da vertente é convexo e

apresenta a maior inclinação da vertente, acima de 47° de média, com pontos que ultrapassam os 69°, que dificulta o fluxo superficial d'água, devido a alta inclinação e a pequena área drenada de 8,40 metros, contudo a infiltração é beneficiada por este modelado de relevo.

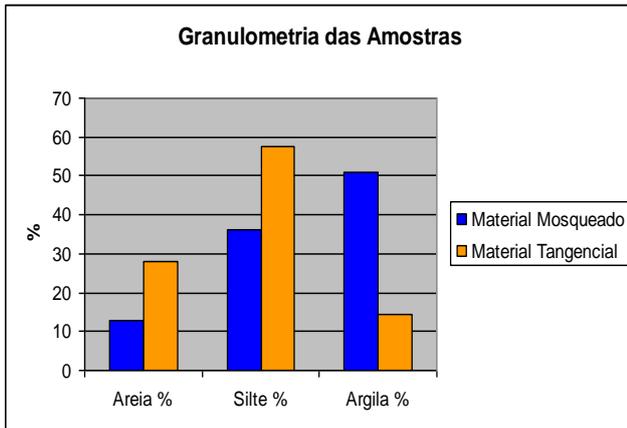
Gráfico 1 – Granulometria dos Materiais.

Em análise granulométrica verifica-se que há diferenças texturais entre os dois tipos de materiais (Gráfico 1).

O material inferior da vertente, apresenta predominância de silte (57,50%) e areia (28%), essas características texturais comprovam os baixos valores do índice de plasticidade (IP = 1,03%), o valor de plasticidade é de zero para areias, o que influi diretamente na coesão, que também, é baixa (C= 8,97 kg/cm²). Este pacote inferior rico em silte e areia apresenta ser um saprolito com estruturas ainda preservada da rocha-matriz em lâminas tangenciais de estratificação cruzada intemperizadas em cores, vermelho, amarelo e roxo de provável afloramento das rochas do complexo Jamari devido à falha transversal ao megalineamento Madre-Dios Itacoatiara, que soergueu nesta parte, à margem direita do rio Madeira à jusante da cachoeira de Santo Antônio (Figura 7). A Atividade Coloidal (0,07) classifica a baixa quantidade existente de argila como inativa, não colaborando com processos de expansão ou contração deste material inferior, Silto Arenoso Tangencial, que está sotoposto a um pacote de material de maior peso e coesão com nódulos mosqueados de óxidos.

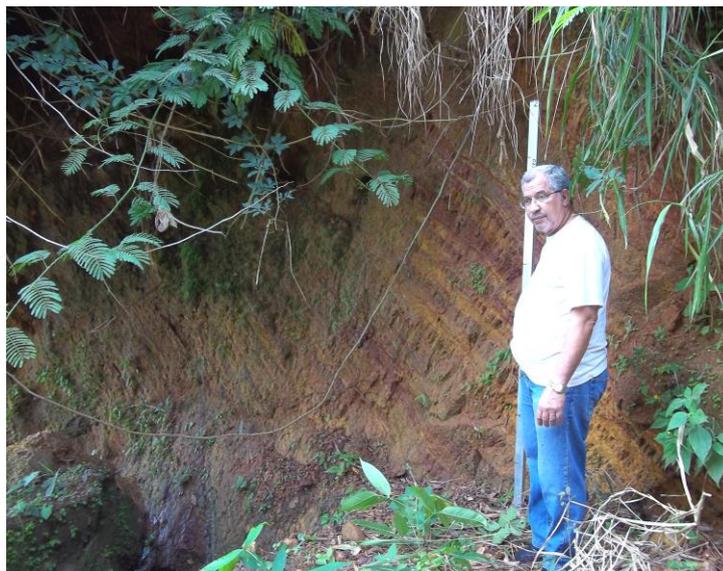
Figura 7 – Pacote inferior Sito Arenoso Tangencial.

Abaixo do pacote de Argila Siltosa Mosqueada encontra-se o pacote inferior da vertente, composta de material saprolítico Silto

Arenoso Tangencial de origem do Complexo Jamari de aproximadamente 20 metros de espessura com presença de bioturbação (Figura 7).

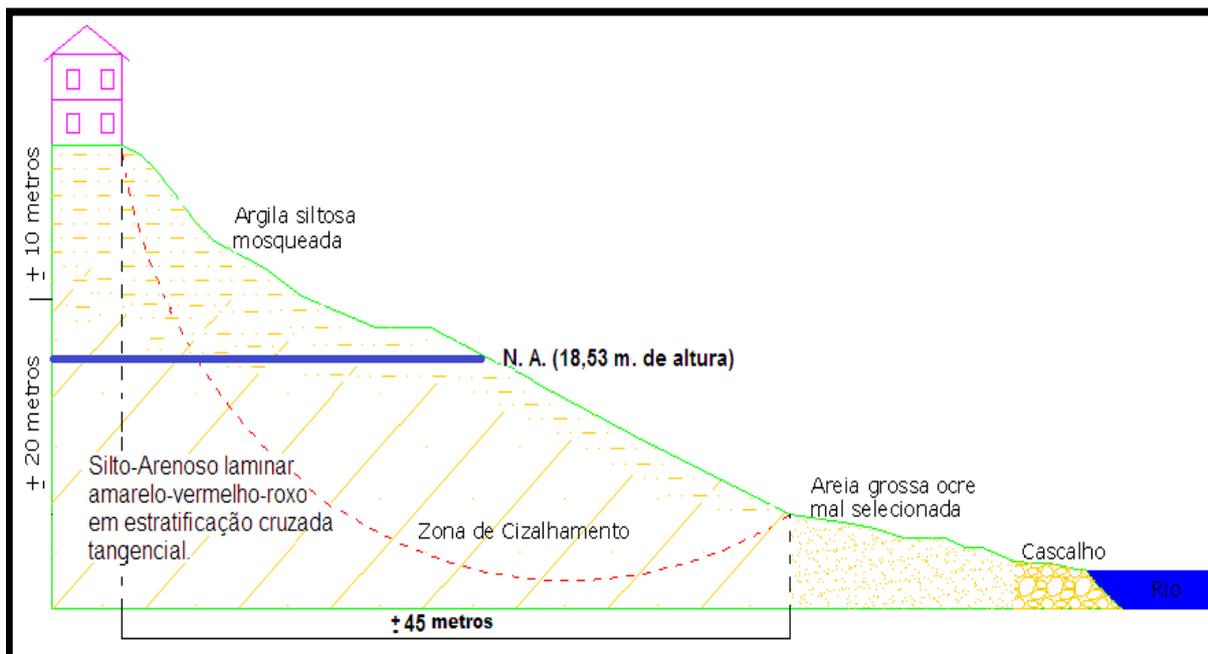
Em visitas a campo, foram observados os flancos da encosta e foi possível distinguir as formações dos materiais e reconstituir a sua formação textural e o nível piezométrico pretérito ao colapso (Figura 8).

Figura 8 – Perfil dos pacotes de materiais da vertente e nível d'água para desencadear o colapso na vertente.

Ao aplicar um coeficiente de fator de segurança mais conservador, para deflagrar o colapso do solo (FS = 1,49 da Classe 2) foi necessário um nível piezométrico de 18,53 metros, que equivale à 61,66 % da altura da vertente para desencadear o movimento. Nesta altura a saturação pela água não precisa atingir o pacote de material superior (Argilo Siltoso Mosqueado), para haver o deslizamento da encosta. O que indica que apenas uma forte recarga freática no pacote de material Silto Arenoso Tangencial foi suficiente para causar o deslizamento.

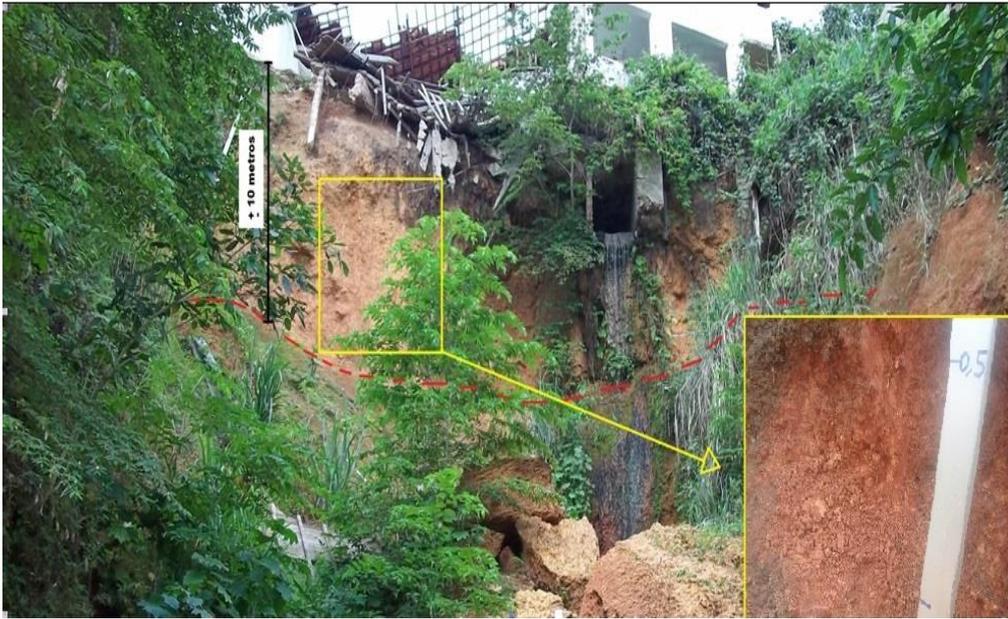
O pacote de argila siltosa mosqueada apresentava espessura média de 10 metros na crista que está sotoposta a uma fina camada orgânica. Verifica-se na Figura 9, no detalhe, os

nódulos endurecidos de oxi-hidróxido de ferro, que caracterizam a aparência mosqueada, que influenciam na coesão, visto que os minerais oxidados tendem a cimentar todo o material ao seu redor (Guidicini e Nieble, 1984).

Figura 9 – Pacote de argila siltosa mosqueada.

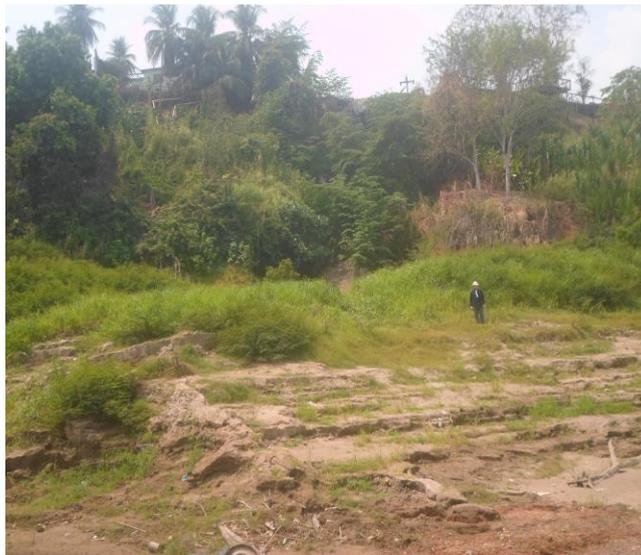
No sopé da encosta encontra-se a camada de areia grossa ocre mal selecionada com espessura de aproximadamente de 2,5 metros, que é um depósito de sedimento aluvionar recente com conteúdo fossilífero de troncos, galhos e folhas (Figura 10).

Figura 10 – Areia grossa ocre mal selecionada no sopé da vertente.

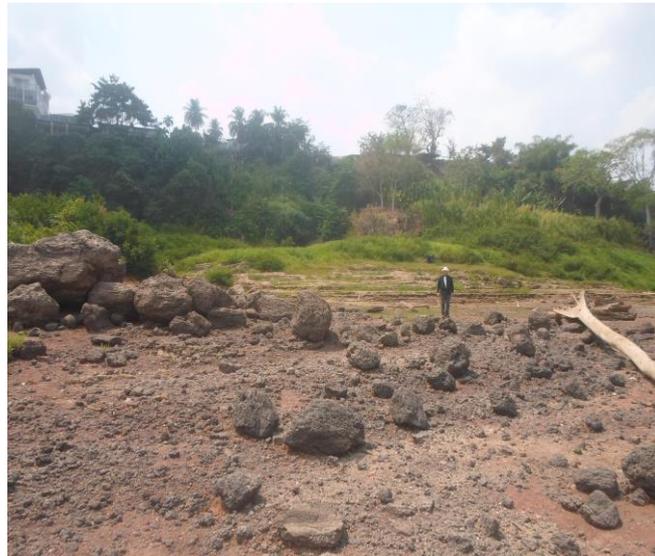
Abaixo da camada de areia grossa ocre, já no leito maior do rio Madeira, encontra-se a

camada de cascalho de matriz arenosa coberto por conteúdos fossilífero (Figura 11).

Figura 11 – Cascalho coberto por conteúdo fossilífero.
