## Voçorocas urbanas e protocolo de avaliação de risco geoambiental aplicado em Açailândia-MA

Antônio Carlos da Silva Miranda, Aline Maria Meiguins de Lima.

## Urban gullies and geoenvironmental risk assessment protocol applied in Açailândia-MA

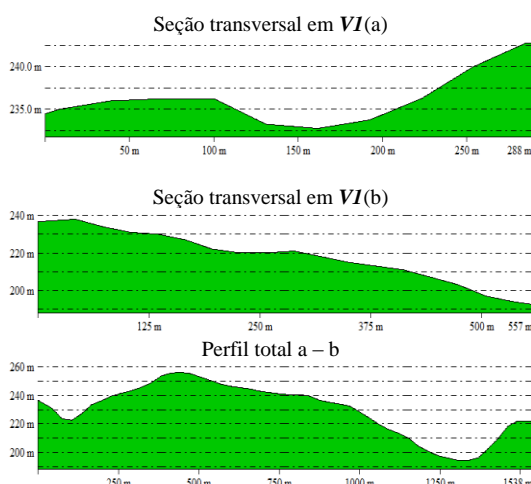
Figura 5: Síntese dos aspectos que caracterizam a voçoroca do Bairro Barra Azul (VI).

Modelo 3D do Perfil (a - b)

Parâmetro/ano	2005	2011	2014	2017
Tipo	Conectada	Conectada	Conectada	Integrada
Forma	Ramificada	Ramificada	Ramificada	Ramificada
Profundidade (m)	25	30	45	50
Largura (m)	45	50	55	65
Comprimento (m)	298	420	430	460
Área (m <sup>2</sup> )	13.410	21.000	23.650	29.900
Volume erodido - estimado (m <sup>3</sup> )	335.250	630.000	1.064.250	1.495.000
Tamanho	Muito grande	Muito grande	Muito grande	Muito grande

**(I) DESCRIÇÃO:** a voçoroca (VI - do Bairro Barra Azul) encontra-se no topo de um perfil marcado por uma alta variação topográfica com declividade superior a 14°, os dois eixos perpendiculares, (a) que marca o início da feição e (b) que marca o final da feição, indicam quebras suaves, mais aberta em (a) e mais fechada em (b); o seu eixo longitudinal apresenta uma suave inclinação de W para E.

Optou-se por dividi-la em três partes: cabeceira, meio e cauda. A cabeceira inicia na base do talude da BR-010 (platô) e estende a 100 m; a área intermediária compreende o intermédio da cabeceira/cauda; e a cauda inicia a 180 m do platô e extrema com as áreas de várzeas do rio Açailândia. Foram observadas as seguintes feições: erosão laminar de sulcos, ravinas, escamamentos e pedestais; desestruturação das paredes encosta por solapamento de base, alcovas de regressão, cicatriz de escoamento lateral, fendas, quedas de árvores e blocos de solos, sinas de movimentos de massa de solo e rastejo e sistemas radiculares expostos.

**(II) EVOLUÇÃO:** de 2005 a 2011 pode ter ocorrido um avanço erosivo de 122 m da cratera voçoroca nos sentidos do platô (BR-010), incluindo laterais e profundidade. De 2011 a 2014 avançou somente 10 m; e de 2014 a 2017, 30 m. Esta pode ser classificada como do tipo conectado (devido à cratera da voçoroca ainda não ter atingido a parte superior da encosta localizada no talude da BR-010), de forma ramificada (pois a cratera apresenta nas suas laterais ramificações de feições erosivas) e de tamanho muito grande (onde CPRM (2017) afirma que desde 2005 já ultrapassava os 40.000m<sup>3</sup> de solo erodido).

As Figuras 5 e 6 apresentam os principais aspectos da voçoroca do Bairro Barra Azul (VI), indicando seu crescimento de 2005 até 2017, nitidamente influenciado pela ampliação da área urbana de Açailândia. O mapeamento apresentado foi elaborado utilizando imagens de satélite, com a vetorização da área da voçoroca por ano, indicando assim suas diferenças.

Apesar de indicativo, a utilização de sensores remotos para este fim é necessária, dada as dificuldades de mapear em campo as reais dimensões. O cálculo volumétrico, foi estimado a partir das observações de campo e que constam em CPRM (2017).

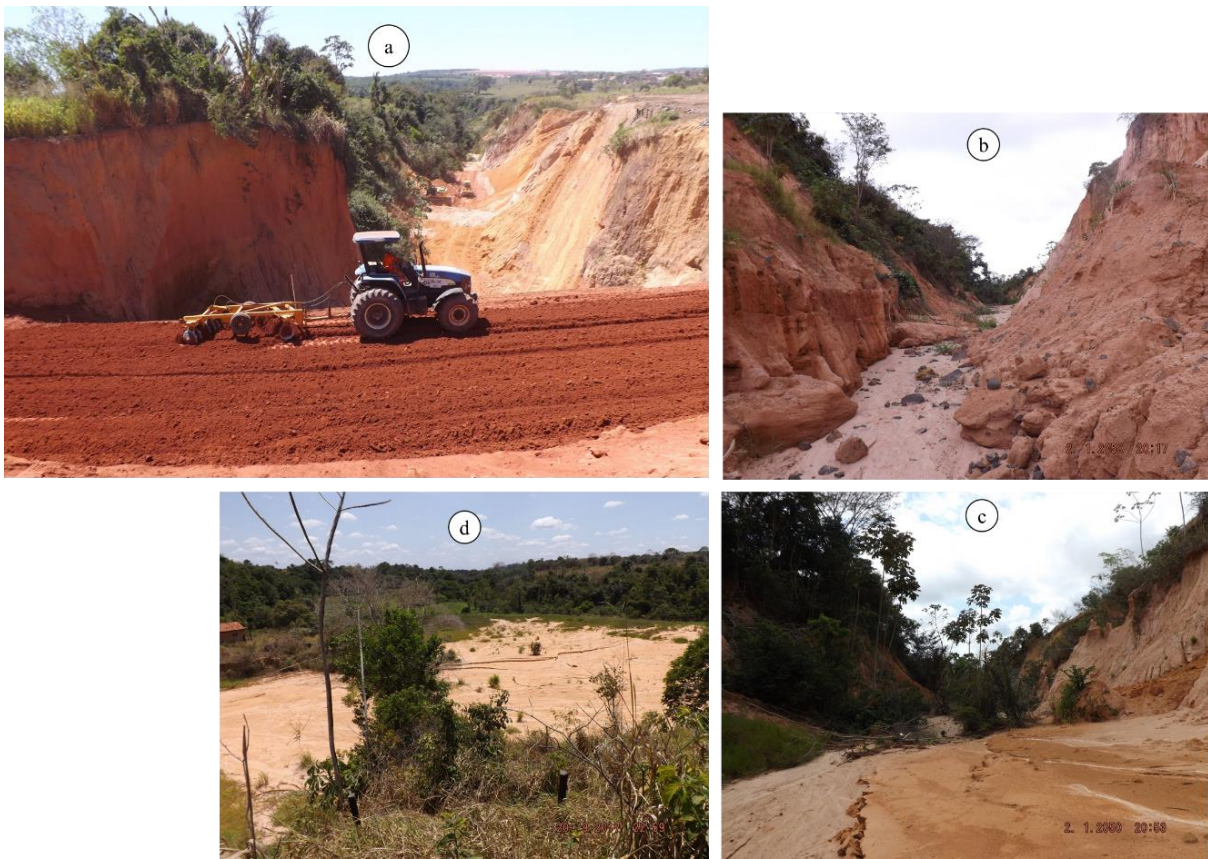
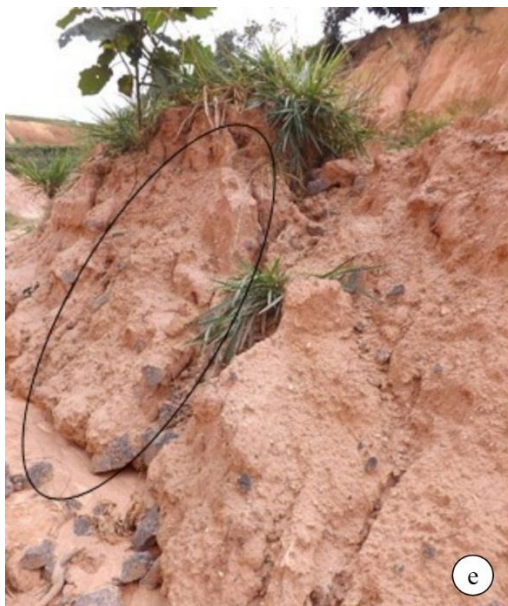
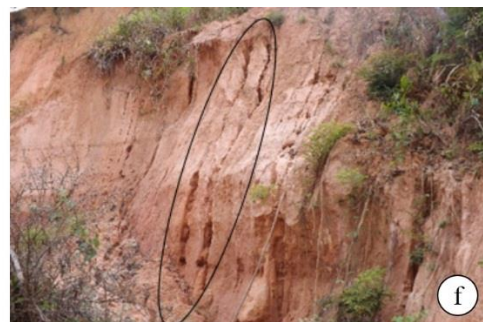
Figura 6: Voçoroca do Bairro Barra Azul. Visão geral: (a) Área 01 (Cabeceira); (b) Área 02 (Intermediário); (c) Área 03 (Cauda); (d) Área 04 (Várzea). Em destaque: (e) Deslizamento do perfil em função da ação do escoamento superficial e da gravidade. (f) Ravinações de diferentes profundidades, produtos da evolução da erosão laminar. (g) Feições erosivas já associadas a fendas de deslocamento de massa, demonstrando as zonas de risco da voçoroca.

antrópicos. Em Açailândia os anos de 2011, 2014 e 2017 foram marcados pelas constantes e elevadas ocorrências pluviométricas no período chuvoso (Figura 8), estas podem ter contribuído para o avanço erosivo da *VI*, que atingiu a parte superior da encosta do talude da BR-010 (Figura 6a), destruindo parte do platô (metade da pista).
