# Revista Brasileira de Geografia Física

## Susceptibilidade à Erosão Marginal no Perímetro Urbano de Cáceres-MT

## Susceptibility to Marginal Erosion in the Urban Perimeter of Cáceres-MT

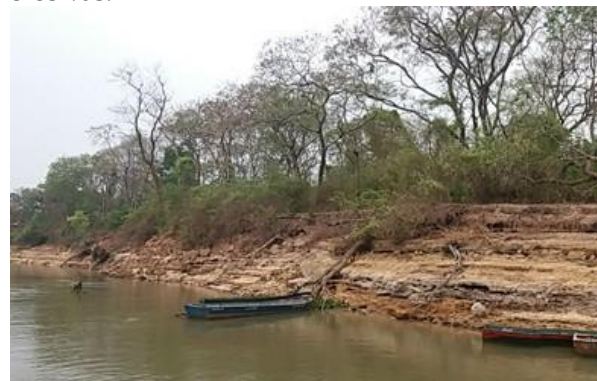
Ponto Crítico 9 - Mesmo que esteja localizado no interior de uma Área de Preservação Permanente-APP, neste ponto existe um ancoradouro para os pescadores locais (Figura 3) mesmo sem terem sido implementadas obras anti-erosivas.

Figura 3: Vista geral da APP e do Ponto Crítico 9 em específico (à direita da imagem). Fonte: Autores.

A margem neste trecho apresenta morfologia rampeada na base (com ângulo entre 25° e 50°) e íngreme no topo. O solapamento basal é intenso neste barranco cuja exposição ao fluxo é

de 4,37 m entre as épocas de cheia e estiagem (indicando uma grande área do mesmo sujeita aos processos de corrosão e cavitação).

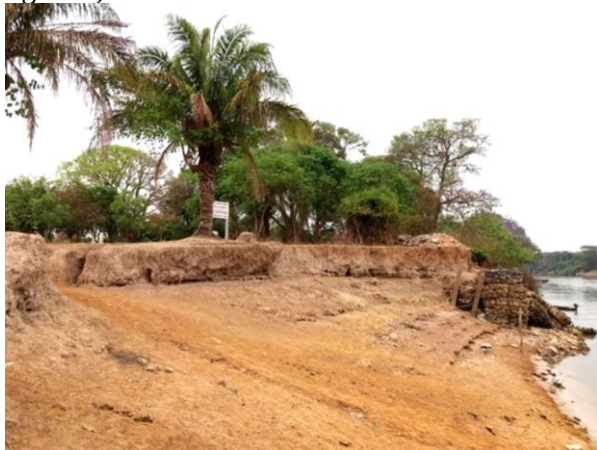
Ponto Crítico 10 – Localiza-se em um setor ocupado pela pecuária extensiva, onde o gado dessedenta diretamente no canal secundário (Figura 4).

Figura 4: Trilha utilizada pelo gado para dessedentar no canal. Fonte: Autores.

Como evidenciado na Figura 4, a margem apresenta-se predominantemente rampeada e de forma côncava, com uma altura do barranco que determina a grande exposição ao fluxo (de 6,49 m entre as épocas de cheia e estiagem), sendo este um fluxo com velocidade de 0,51 m/s na época da

cheia, o que favorece a ocorrência de intensos processos erosivos em um barranco com conteúdo de areia de 80,6% na base e teores de matéria orgânica e de agregados muito reduzidos, fatores estes que propiciam a sua elevada instabilidade. Isso explica que apresente susceptibilidade Muito Alta.

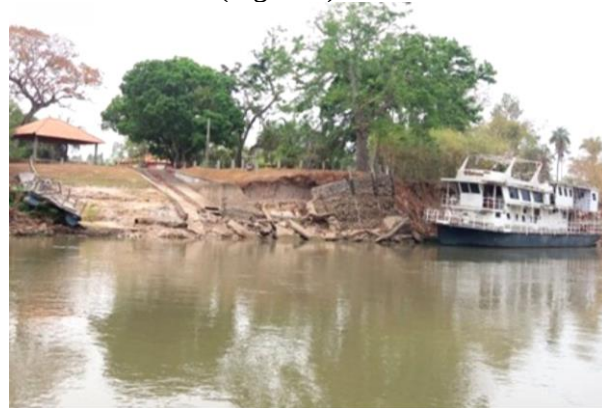
Ponto Crítico 11 - A ocupação por residências no trecho onde se localiza este ponto é considerável e a intensidade do processo erosivo levou à necessidade de construir um muro de arrimo que atualmente está em processo de desmoronamento (Figura 5).

Figura 5: Restos do muro de arrimo construído nas proximidades do Ponto Crítico 11. Fonte: Autores.

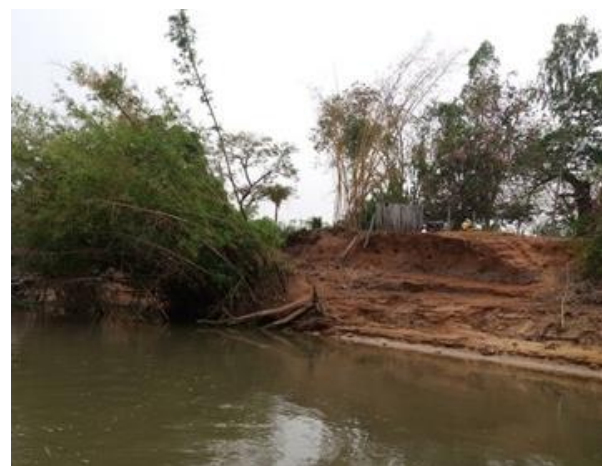
Trata-se de uma margem íngreme (declividade entre 50° e 90°), com intenso solapamento basal na sua base, que favorece os desmoronamentos com queda de blocos e árvores (Figura 6).

Figura 6: Desmoronamento da margem com queda de *Bambusa tuldoidea* Munro (Bambu taquara) no Ponto Crítico 11. Fonte: Autores.

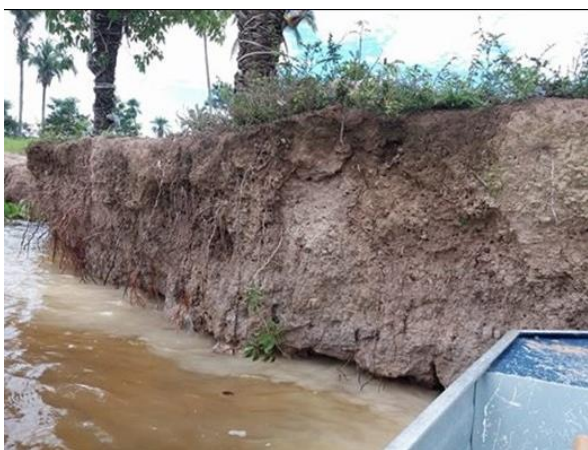
Figura 7: Erosão por solapamento basal no Ponto Crítico 12. Fonte: Autores.

Ponto Crítico 12 - Localiza-se, também, em um setor onde a vegetação nativa foi substituída por pastagens (pecuária extensiva), não tendo sido criadas estruturas para conter a erosão marginal deste barranco com forte solapamento basal.

Mesmo que a margem esteja constituída essencialmente por camadas de sedimentos medianamente consolidados e hidromorfizados, outras forças resistentes mostram fraqueza, como é o caso da declividade (trata-se de uma margem íngreme, com inclinação de até 90° como mostrado na Figura 7); do fato de a margem ser côncava, e do considerável teor de areia nos sedimentos da base.

Estes fatores, de conjunto com a ação de um fluxo com elevada velocidade média, a retirada da vegetação no topo da margem e a ausência de medidas anti-erosivas (como principais forças atuantes) fazem com que a susceptibilidade à erosão marginal fosse avaliada como Alta.
