# Revista Brasileira de Geografia Física

## A contaminação das águas subterrâneas do aterro sanitário de Itabira (MG).

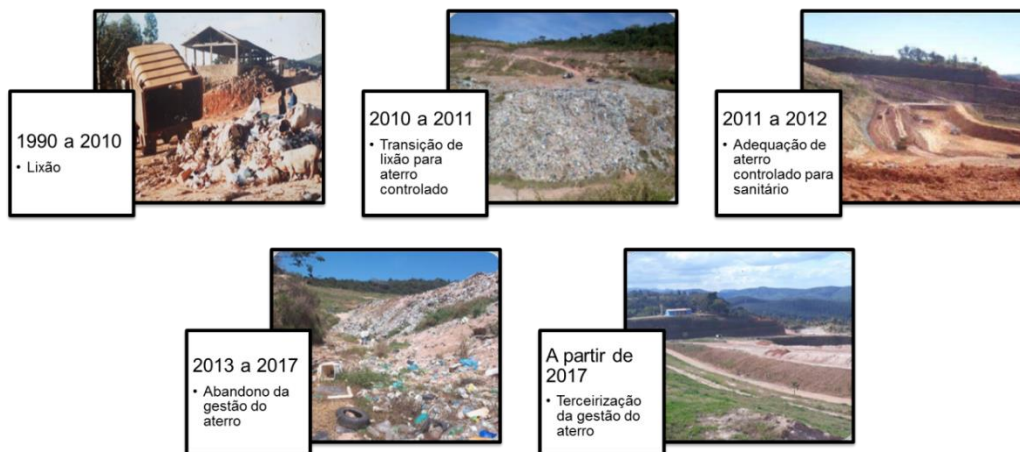
Figura 2 - Cronologia das alterações realizadas no aterro sanitário de Itabira, Autores (2020).

Prefeitura Municipal de Itabira o empreendimento funcionou regularmente durante um determinado período, Figura 2.

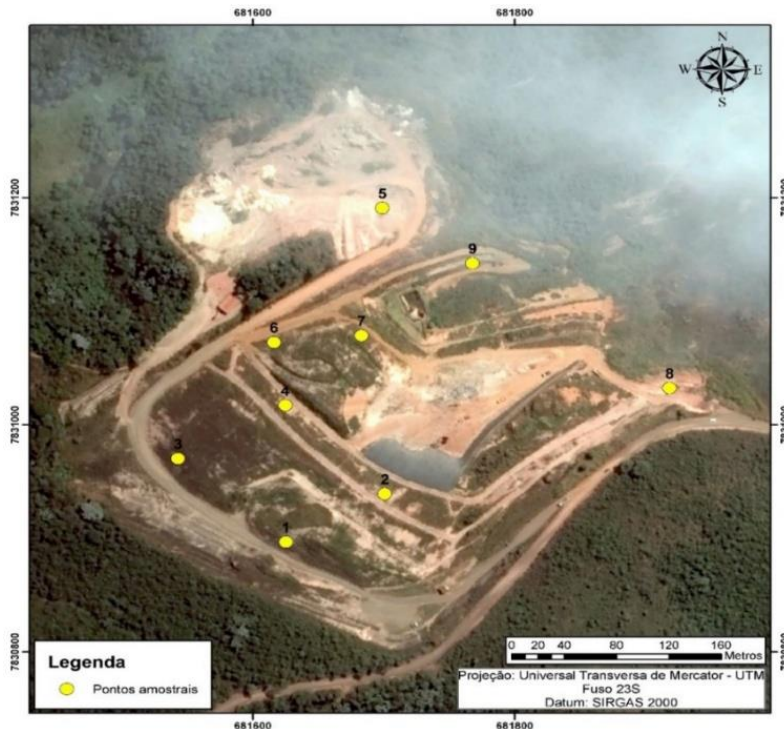
Figura 9 – Localização dos pontos de cálculo condutividade hidráulica, Perdigão (2016).

está a intervclividade média é de 13%. No aterro sanitário ocorrem solos classificados como Latossolo Vermelho-Amarelo (LVA) que possuem cor laranjada e podem apresentar texturas médias até muito argilosa. Quanto à composição granulométrica, são solos arenosos com frações finas de silte e solos arenosos com frações de argila, Perdigão (2016), Figura 9.

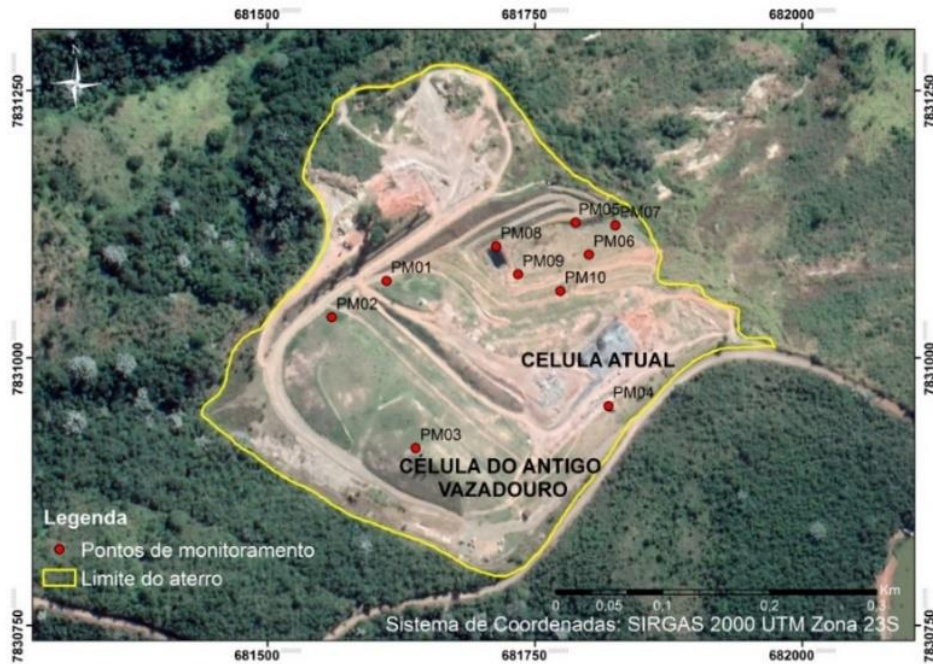
Figura 10 – Imagem com localização dos poços de monitoramento do aterro

A Figura 10, mostra as localizações dos poços para monitoramento, construídos de acordo com a norma ABNT (2007), NBR 15495, onde, os poços PM1, PM2, PM3 e PM4 situam-se a montante da área de disposição de resíduos e os demais pontos

de monitoramento se encontram a jusante dessa área, (Oliveira et al., 2016). A Tabela 3 apresenta as informações pertinentes de cada um dos poços de monitoramento, considerando ainda as características da ocorrência da água subterrânea e do tipo de aquífero local.
