# Revista Brasileira de Geografia Física

## Mapeamento das áreas de risco de inundação urbana na cidade de Assú - Rio Grande do Norte, Brasil

## Mapping of urban flood risk areas in the city of Assú- Rio Grande do Norte, Brazil.

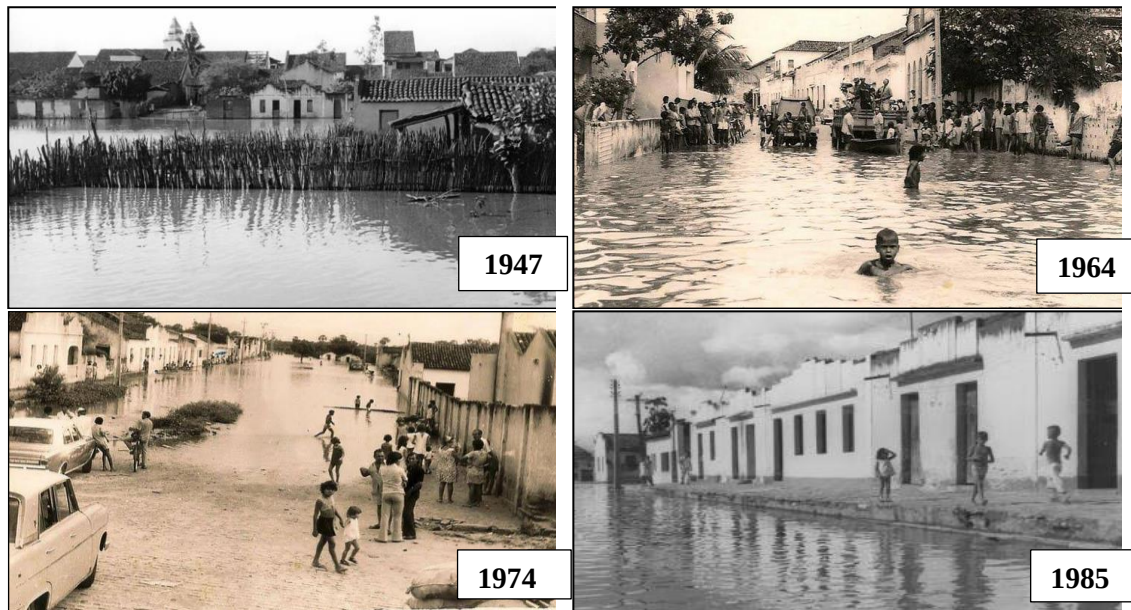
Figura 4. Inundações ocorridas no Centro de 1947 a 1985. Fonte: Fanpage Açú ontem Assú hoje (2018).

Tal área abrange um quadrilátero que compreende as principais ruas da cidade no fim do século XIX e início do século XX. Envolve, portanto, toda a Praça da Matriz e, a partir desse centro, distribui-se nos sentidos norte, sul, leste e oeste (MEDEIROS, 2005), o que hoje corresponde à área do centro da cidade. Esse registro confirma que Assú não foi diferente das demais cidades que edificaram suas ocupações a partir das margens de um rio, o qual orientou todo o processo de povoamento em virtude do interesse pela água. As informações disponíveis dos registros de inundação foram obtidas a partir de 1947 (Figura 4). Em consonância com os levantamentos do campo, com o contato com a população afetada e

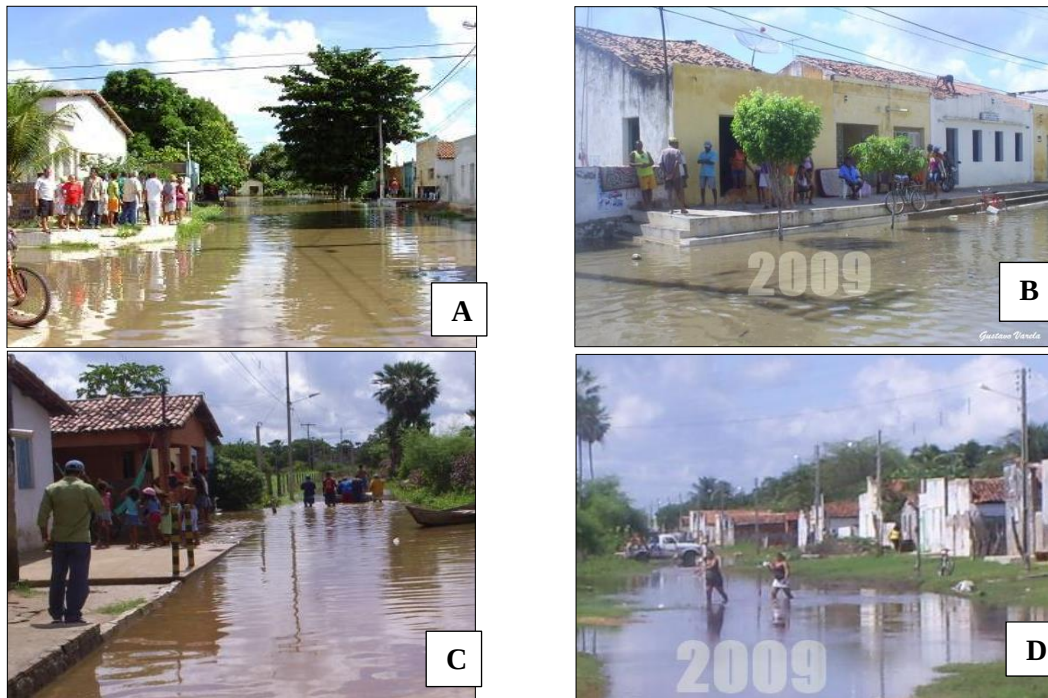
Comparando-se ao primeiro bloco de inundações ocorridas, observa-se a permanência da ocorrência nas mesmas ruas (Figura 5-A) e uma população completamente ilhada em 2009 (Figura 5-B). O acesso que cruza os bairros Bela Vista e Casa Forte (Figura 5-C) ficou completamente obstruído. Para encerrar este bloco de registros históricos de inundações, apresenta-se o bairro São João, em que a população ficou desabrigada e precisou ser realocada (Figura 5-D) para pontos de apoio, permanecendo por três meses até que as águas baixassem a um ponto seguro que permitisse a volta às residências.

Figura 5. (A), (B), (C) e (D) Últimas inundações registradas. Fonte: Figura- A e C: Blog do Campelo (2018). Figura- B e D: Blog Assutododia (2019).

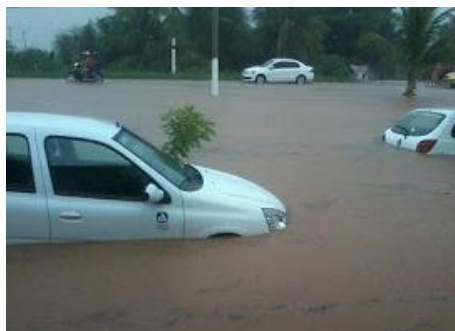
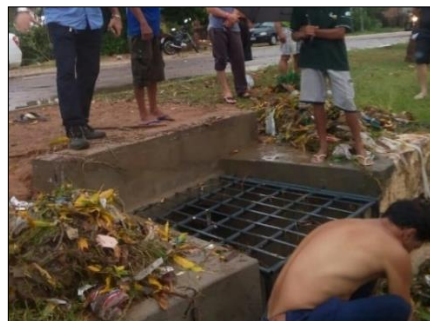
Conforme se observa nos registros fotográficos e na Tabela 1, o ano de 1985 confirma-se como um dos períodos mais chuvosos já registrados. Outro fator que se tem observado desde 2016 e causando transtornos na cidade são os alagamentos. A recorrência em alguns pontos, como por exemplo o bairro São João (Figura 7 A e B), em que se observam carros submersos na água

acumulada e um dos dispositivos de drenagem existentes que não supriu a demanda de água e acabou obstruído devido ao carreamento de resíduos sólidos pelas águas (Figura 7 B). Haja vista que o número de estruturas de drenagem na cidade é baixo, situações como essa tendem a contribuir com maiores transtornos.

Figura 7. Transtornos ocorridos no bairro São João ocasionados pelos alagamentos (2017-A, 2018-B).

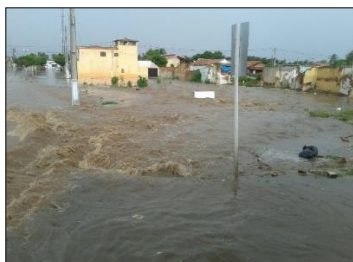
No Centro, apresenta-se como uma das áreas mais caóticas o cruzamento da Rua Ulisses Caldas com a Rua Moisés Soares (Figura 8), conforme o registro para o ano de 2018. Esta região contém elementos expostos estratégicos, vitais ou sensíveis para o seu funcionamento, mas, com a ocorrência de alagamentos, o acesso às vias fica completamente comprometido. O sistema de drenagem é insuficiente, o que contribui para que toda a água que escoar pela cidade se concentre neste bairro, o que resulta em grandes transtornos na área.

Figura 8. Alagamento no Centro. Fonte: Blog do VT (2018).

Esse tipo de ocorrência se origina com chuvas a partir de 40-45mm. Outros bairros também são afetados, como Feliz Assú e Novo Horizonte (Figura 9) em que se observam residências em área irregular, já que ali existe um córrego, que nos períodos de chuva causa o isolamento da população local.

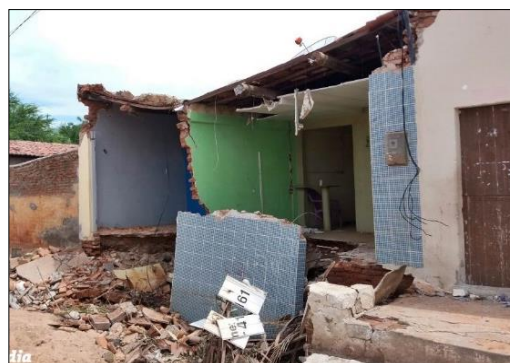
No bairro Dom Elizeu registrou-se um caso de danos materiais, devido aos alagamentos. De acordo com o Centro Nacional de Monitoramento e Alertas de Desastres Naturais (CEMADEN), choveu 105 milímetros em 19 de janeiro de 2018, o que gerou o grande volume de água que ficou concentrado na frente de uma casa e ocasionou a queda de sua fachada, conforme se observa na Figura 10.

Figura 10. Desabamento de duas residências, 2018. Fonte: Blog Assutododia (2018).

A Defesa Civil do município esteve no local do ocorrido evacuando as pessoas para locais seguros, já que as famílias tiveram seus imóveis comprometidos. Diante do ocorrido, a gestão municipal desenvolve, através da lei de nº 614, de 05 de março de 2018, uma política pública que cria um mecanismo de suporte a essas famílias, oferecendo a prestação de benefício de aluguel de residência àquelas que ficaram desabrigadas temporariamente em virtude da destruição total ou parcial do seu imóvel.

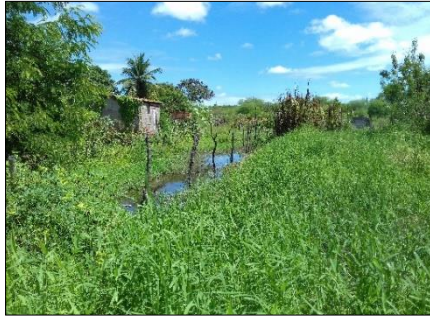
criação dessa lei, famílias vêm sendo beneficiadas após terem seus imóveis comprometidos ou totalmente destruídos, na área urbana, por eventos de natureza hidrológica e/ou meteorológica, conforme se observa na Tabela 2. No entanto, de acordo com os registros fotográficos dos alagamentos, e com a análise feita em campo, foram observadas diversas áreas de risco de alagamento com residências próximas aos canais de drenagem (Figura 11).

Figura 11. Residência próxima ao córrego do Dom Elizeu. Fonte: Dados da pesquisa (2020).

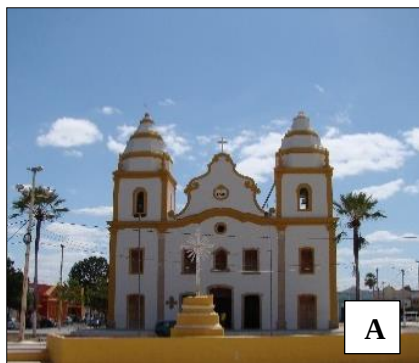
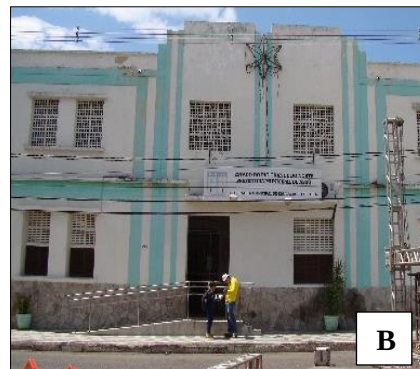
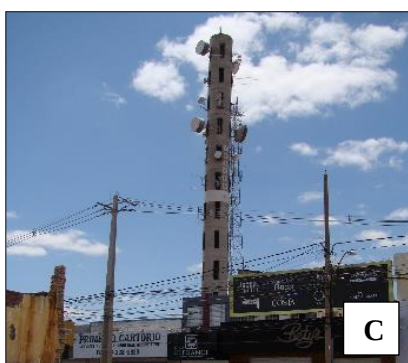
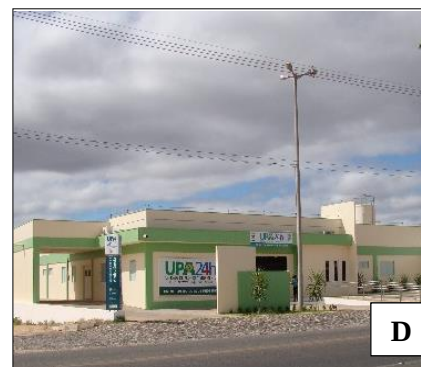
Figura 17. (A), (B), (C) e (D) - Elementos expostos estratégicos, vitais ou sensíveis. Fonte: Dados da pesquisa (2020).

Na ocorrência do evento e no tocante às justificativas de planejamento urbano, entre todos os bairros, o Centro é o principal deles, em razão do número de elementos estratégicos expostos (Figura 17 A, B, C e D) e de sua importância para a dinâmica de funcionamento dos demais bairros da cidade e até das cidades vizinhas. Portanto, uma vez que esses elementos são afetados, todo o serviço do Centro é comprometido. Os bairros Alto de São Francisco (que contém de 10 a 19 elementos) e Janduí (que contém de 20 a 29 elementos) apresentam-se, em razão da quantidade de elementos expostos ser menor, como bairros de apoio à cidade. Por se localizarem no relevo mais elevado do município, servem de ponto de apoio para o Centro na ocorrência do evento para realocar os desabrigados devido à distância que possuem do leito do rio. O bairro Feliz Assú não entra como bairro de apoio, embora tenha baixa quantidade de elementos expostos, devido a sua característica hipsométrica, a quantidade de drenagens que
