Análise ambiental de nascentes na serra do Cabral no município de Francisco Dumont/MG

Environmental analysis of springs in Serra do Cabral in the municipality of Francisco Dumont/MG

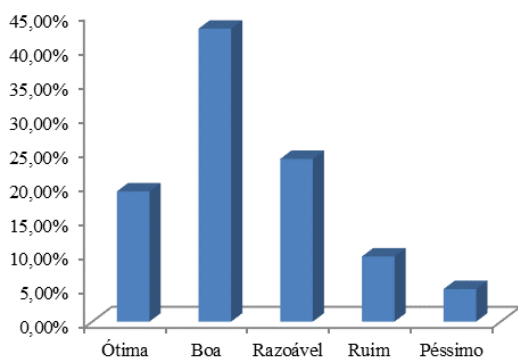
Gráfico 1. Avaliação das nascentes quanto ao seu grau de preservação - Metodologia IAN

De acordo com os resultados obtidos, 4 (quatro), das 21 (vinte e uma) nascentes avaliadas foram classificadas como ótima, enquanto 9 (nove) foram classificadas como boa, 5 (cinco) como razoável, 2 (duas) como ruins e apenas 1(uma) como péssima, como pode ser observado no gráfico 1:

Nenhuma das nascentes avaliadas apresentou pontuação máxima, de acordo com o IAN, que seria de 39 pontos. Todas elas apresentaram nota igual ou superior a 27 pontos, e a maioria, cerca de 43% se enquadraram como “Boa”, com pontuação entre 34 e 36 pontos.

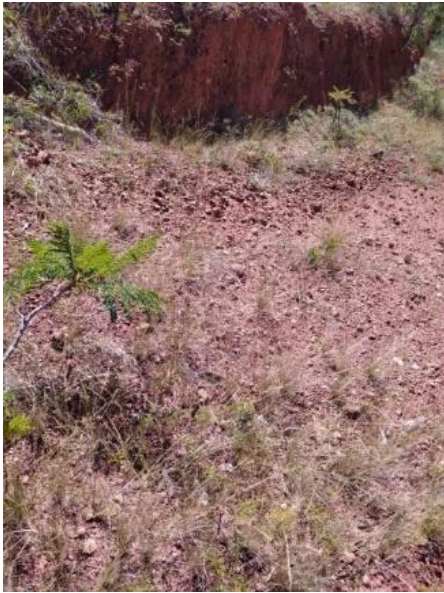
Figura 1. NV 09 - Nascente Roda D'Água, evidência de cascalheira à montante.

Vale mencionar também que a presença de garimpos (Figura 3), areeiras e cascalheiras (figura 1) foram comumente observadas na região e muitas vezes não obedecendo a legislação vigente, ocasionando em danos ao meio ambiente, notadamente aos recursos hídricos, tais como a ocorrência de queimadas, que na maioria das vezes ocorrem de forma antrópica, também foram responsáveis por afetar o ambiente de forma negativa.

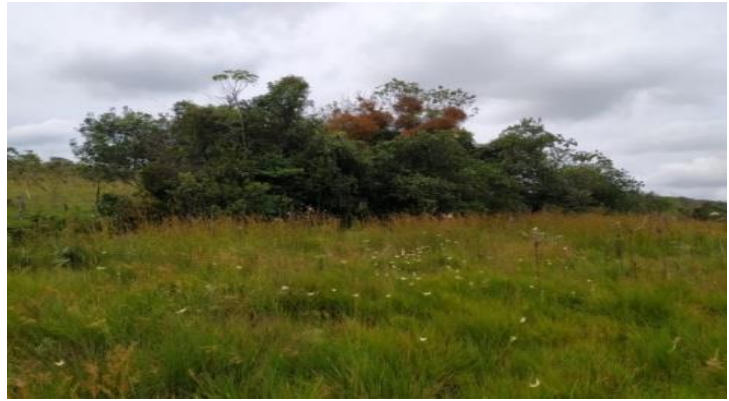
Figura 2. NV 04 - Nascente do Rio Riachão - ausência de área de APP no entorno.

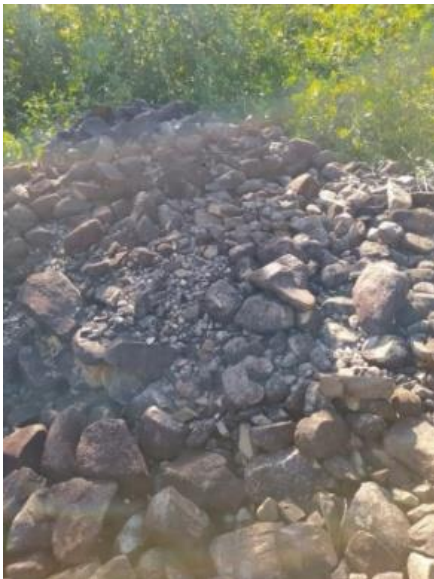
Figura 3. NV 13 - Nascente do Córrego Barreirinho, Leito do Rio revolvido pela ação de garimpeiros.

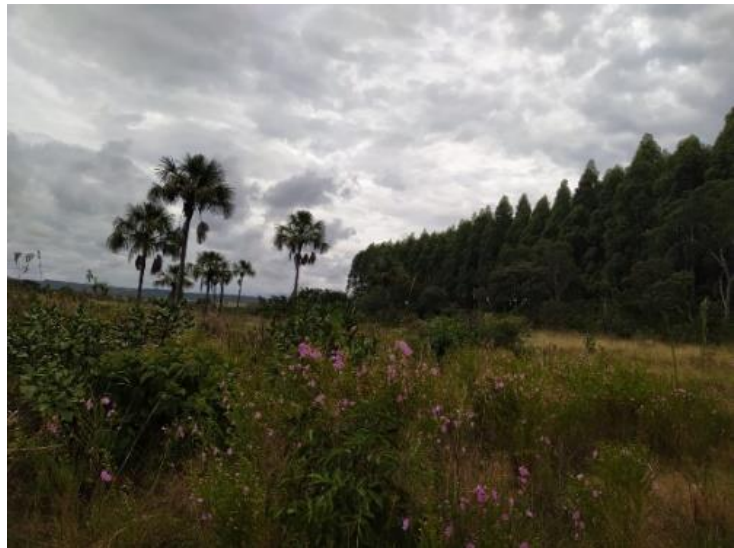
Figura 4. NV 06 - Nascente do Córrego Santo Antônio dos Porcos - Plantio de eucalipto respeitando a distância exigida por lei.

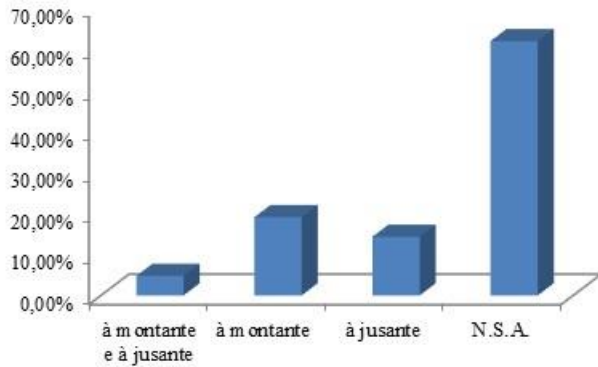
Gráfico 2. Avaliação de nascentes quanto a ocorrência de processos erosivos

De acordo com o gráfico 2, percebe-se que, mesmo que a maioria das nascentes avaliadas não apresentem problemas relacionados a processos erosivos, essa é uma realidade e merece atenção.

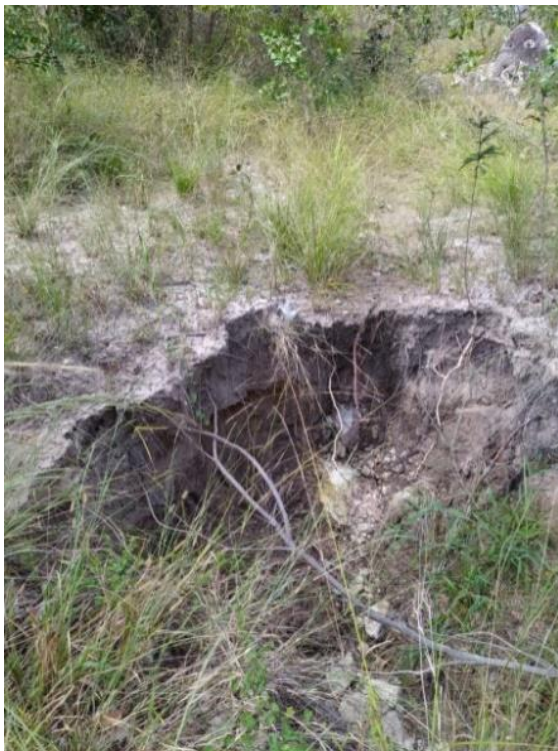
O termo “erosão” aqui tratado foi discriminado quanto a sua posição em relação à nascente, podendo estar à jusante (Figura 5)

Figura 5. Erosão à jusante da nascente do Córrego Angico.

Quando se encontra acima da nascente, o carreamento de sedimentos pode ocasionar no comprometimento da nascente devido a possibilidade de aterramento da mesma. Já quando ocorre abaixo da nascente, o curso d'água pode ser prejudicado devido ao carreamento e ao acúmulo de sedimentos no leito do curso d'água..

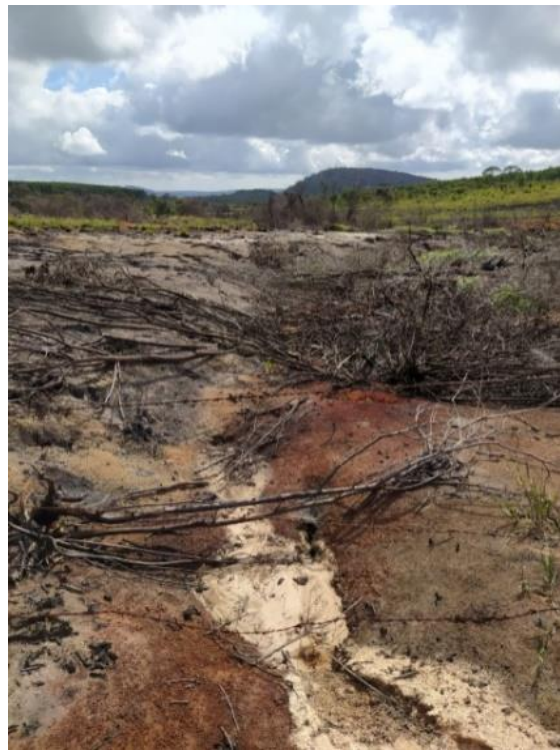
quando se encontra abaixo da nascente ou à montante (Figura 6), quando se encontra acima da nascente.

Figura 6. NV 11 - Nascente do Rio do Padre - Ausência de vegetação e evidência de processo erosivo a Montante da nascente

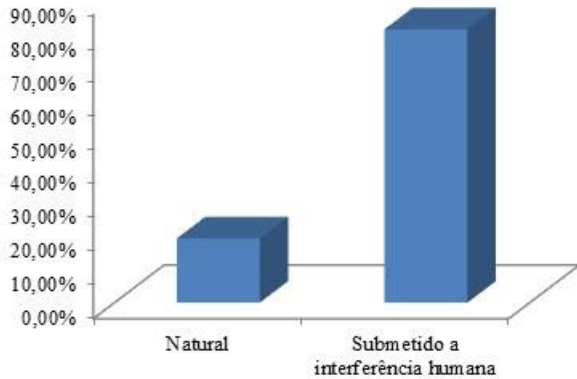
Gráfico 3: Classificação das nascentes quanto ao ambiente em que se encontram

Em relação ao ambiente em que se situam, as nascentes foram divididas entre aquelas que se encontram em seu ambiente natural e aquelas que se encontram em ambientes submetidos à interferência humana (gráfico 3).

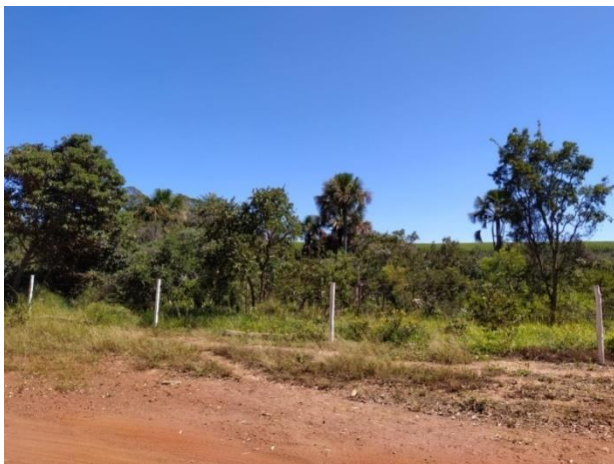
Figura 7. NV 07 - evidência da cerca de proteção e desenvolvimento natural da vegetação na área de APP.

das vertentes, o que evidencia a necessidade de proteção das áreas do entorno das nascentes, como se pode observar na Figura 7. Tal fato pode ser constatado na Serra do Cabral, não somente com a expansão das áreas de pastagens, mas também e com maior intensidade, da expansão das áreas de reflorestamento que na maioria das vezes ocorre com o emprego do fogo (Figura 8). Entretanto, há também a ocorrência de áreas que já foram perturbadas, mas que com o maior engajamento da comunidade local, está havendo um processo de regeneração dessa área, como no caso da nascente do Córrego Furquilha (NV 07), que já passou por processo de revitalização, com o isolamento da área e repovoamento de espécies vegetais nativas. Observações similares foram feitas por Almeida et al (2016) que estudaram o efeito da cobertura vegetal sobre a erosão no estado de Mato Grosso do Sul e chegaram a conclusão de que as perdas de solo diminuiriam com o aumento da cobertura vegetal na área do entorno.

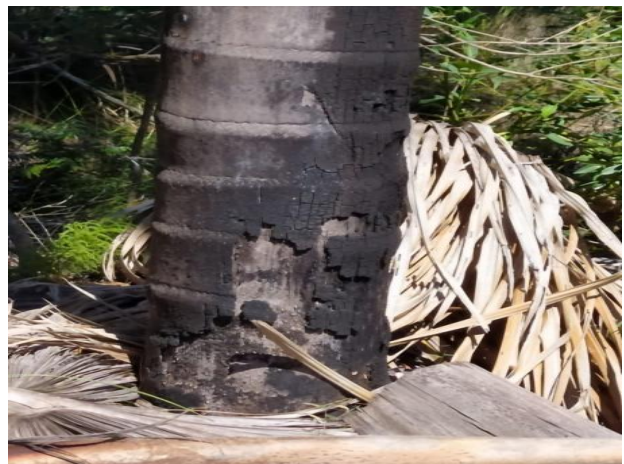
Figura 8. NV 13 - Nascente da Vereda do Cumbucão - Evidência de incêndio provocado para aumento das fronteiras agrícolas

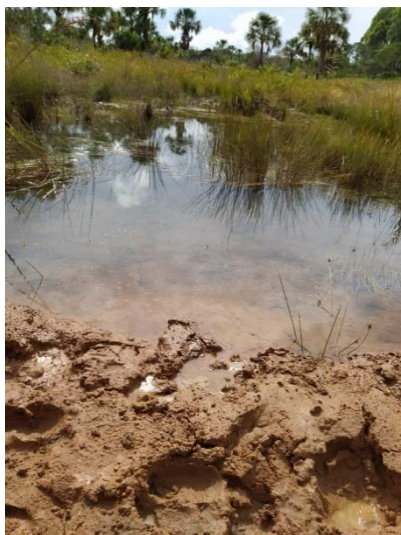
Figura 09. NV 02 Nascente Sucupira Quebrada, considerada como natural antropizada. Evidência de pegadas de animais próximas ao olho d'água.

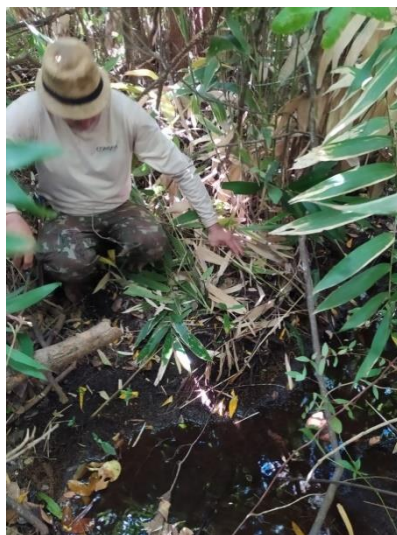
Figura 10. NV 12 – Nascente João Mole, considerada natural. Local de difícil acesso devido a mata preservada.

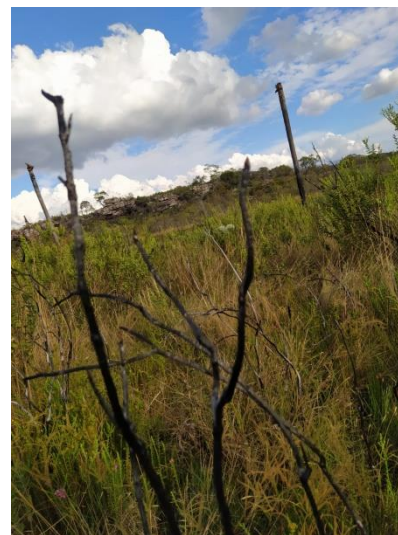
Figura 11. NV 14 - Nascente Riacho do Meio. Área completamente desmatada ainda, com interferência negativa de recorrentes incêndios.

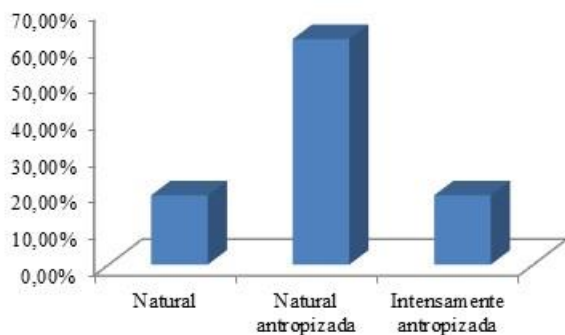
Gráfico 1: Classificação da nascente quanto a condição observada

Os resultados observados estão representados no gráfico 4.

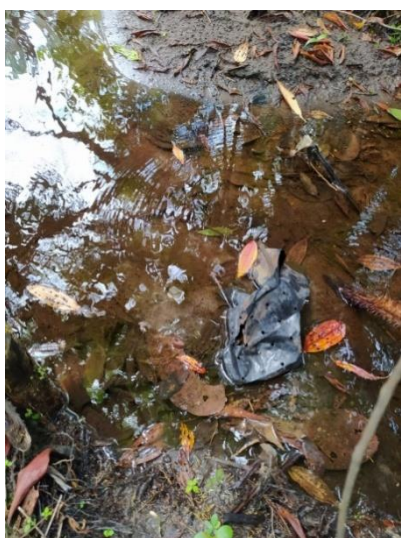
Como exemplo de nascente com função social, de acordo com a observação do local e em conformidade com moradores locais, destaca-se a NV 16, em que a nascente é responsável pelo abastecimento de algumas famílias situadas em seu entorno. Como consequência da presença constante de animais e humanos, há também o acúmulo de lixo, como pode ser evidenciado na Figura 12, abaixo.

Figura 12. NV 16, Nascente do Córrego do Brás, utilizada para abastecimento de algumas famílias do entorno.

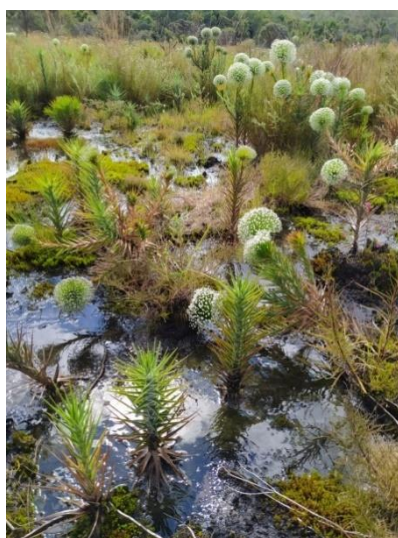
Figura 13. NV 15 - Nascente do Buriti da Vaca. O local não apresenta vestígios ou marcas de utilização por humanos e animais.

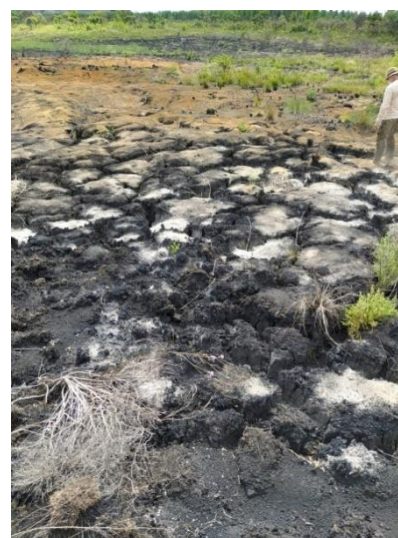
Figura 14. NV 11, Nascente do Rio do Padre. Evidência de erosão laminar causada por ausência de vegetação provocada por queimadas
