# Revista Brasileira de Geografia Física

## Conhecimento do perigo ocasionado pelas enchentes urbanas: O caso do Município de Itabuna, Bahia

## Knowledge of the Danger Caused by Urban Floods: the Case of the Municipality of Itabuna, Bahia

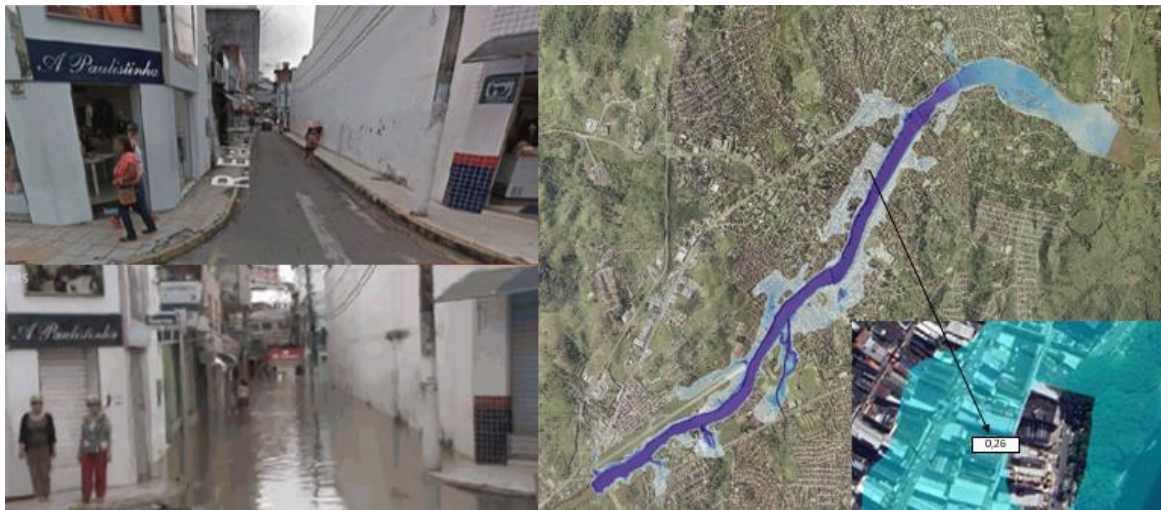
Figura 8. Inundação na rua Etelvina Miranda localizada na região central de Itabuna, em 2021

A Figura 8 retrata as dimensões atingidas pela inundação de 2021 na rua Etelvina Miranda localizada na região central do município. A fotografia mostra que a lâmina d'água ultrapassa o meio-fio e encobre os tornozelos das pessoas. Baseando-se nisso, é possível constatar uma altura atingida de aproximadamente 0,3 m. Corroborando com o que é mostrado nas fotografias, o modelo prevê uma altura de lâmina d'água de 0,26 m no local analisado.

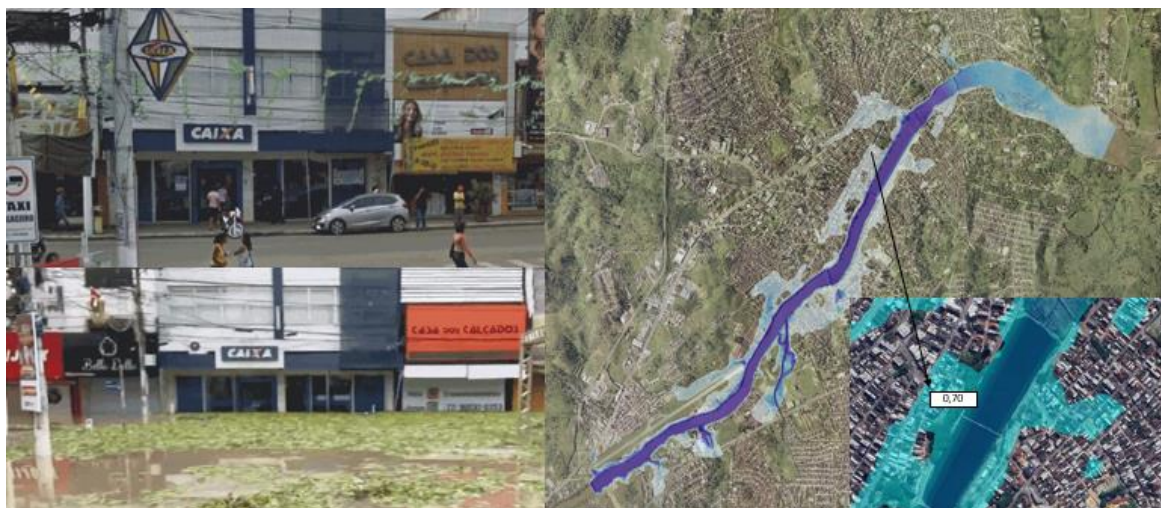
Figura 9. Inundação na avenida Cinquentenário no município de Itabuna, em 2021

atinge na porta da agência da Caixa Econômica Federal. Por norma, tem-se como altura de porta 2,1 m e, nesse caso, percebe-se que a lâmina d'água se encontra na metade da porta, atingindo em torno de 1,0 m de lâmina d'água. No modelo estudado, a altura prevista foi de 0,7 m, variação que pode ser considerada dentro do aceitável.

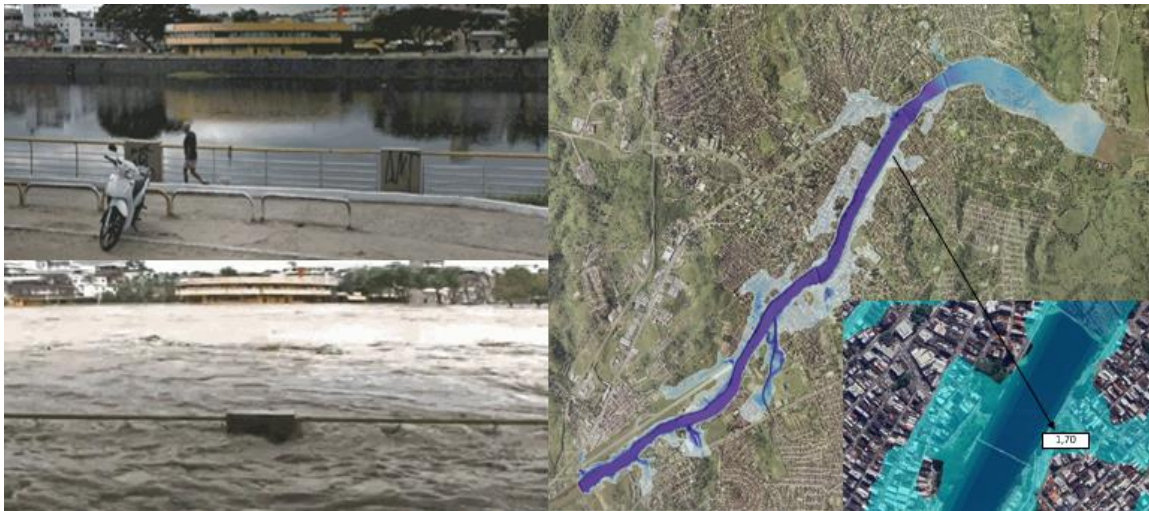
Figura 10. Imagem na parte frontal da Câmara dos vereadores do município de Itabuna, 2021  
Fonte: G1 (2021)

Já a Figura 10 retrata a inundação na parte frontal da câmara dos vereadores do município de Itabuna-BA. Como mostrado nas fotografias é possível perceber que a lâmina d'água ultrapassou o muro de contenção do canal e atingiu o limite inferior das janelas, resultando em uma altura de aproximadamente 1,7 m, assim como o previsto pelo modelo.
