## Diagnóstico da arborização urbana das ruas do município de Chimoio, Moçambique

## Diagnosis of urban street tree population in the municipality of Chimoio, Mozambique

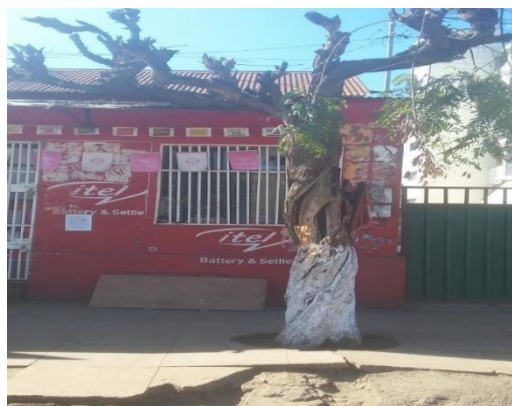
Constatou-se que 36,9% das copas dos indivíduos observados estão em contacto com a construção sendo classificadas como regular. Este cenário aponta para ocorrência de problemas que vão desde a falta de segurança dos moradores até a diminuição da iluminação natural. Também se verificou que 19,9% dos indivíduos observados as copas pressionam as construções, este fenómeno é considerado ruim, pois criam insegurança aos moradores e diminuem a iluminação natural. Diante dessas informações, destaca-se importância da poda manutenção para evitar que 56,5% da população possa prejudicar as construções.

Figura 6 - *Senna siamea* em conflito com construção nas ruas do município de Chimoio. Fonte: autores (2024)

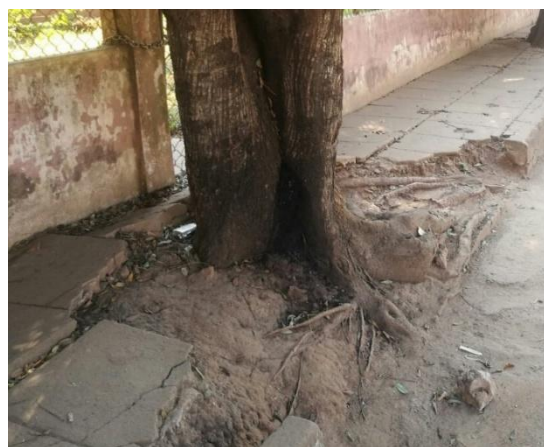
Figura 8 - Sistema radicular de *Senna Siamea* destruindo passeio nas ruas do Município de Chimoio. Fontes autores (2024)

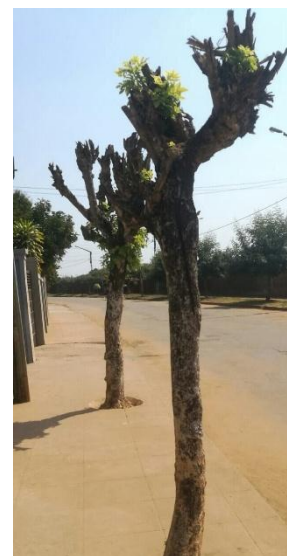
Figura 10 - Indivíduos que sofrem de podas drásticas nas ruas do Município de Chimoio. Fonte: autores (2024)

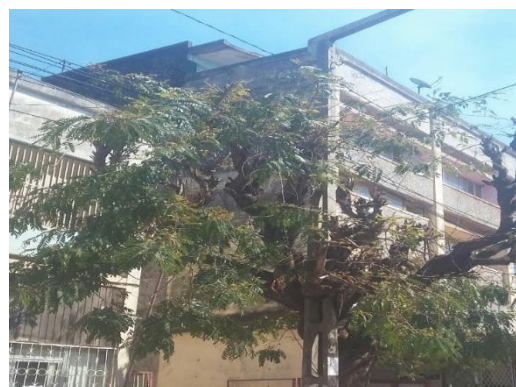
Figura 15- *Senna Siamea* em conflito com a fiação nas ruas do município de Chimoio. Fonte: autores (2024)
