# IDENTIFICAÇÃO DA DEGRADAÇÃO AMBIENTAL RESULTANTE DA REABILITAÇÃO DA ESTRADA SÃO DOMINGOS-ASSOMADA, CABO VERDE, ÁFRICA OCIDENTAL

Ineida Romi Tavares Varela de CARVALHO<sup>1</sup>

Antonio Carlos de Barros CORRÊA<sup>2</sup>

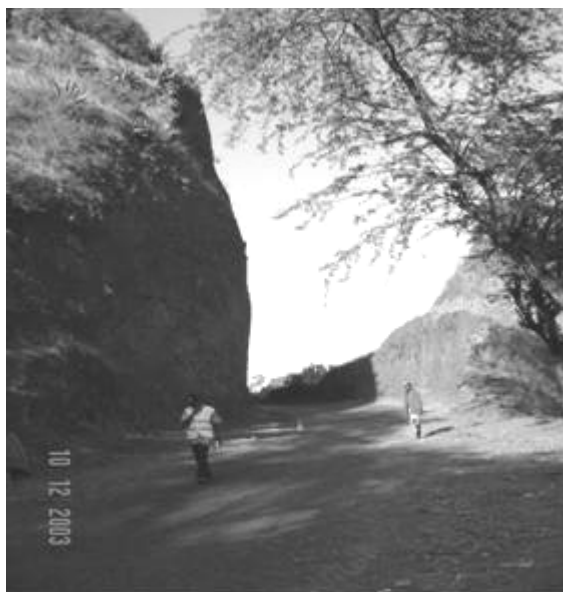
Figura 2. Aspecto de uma curva antes da obra.

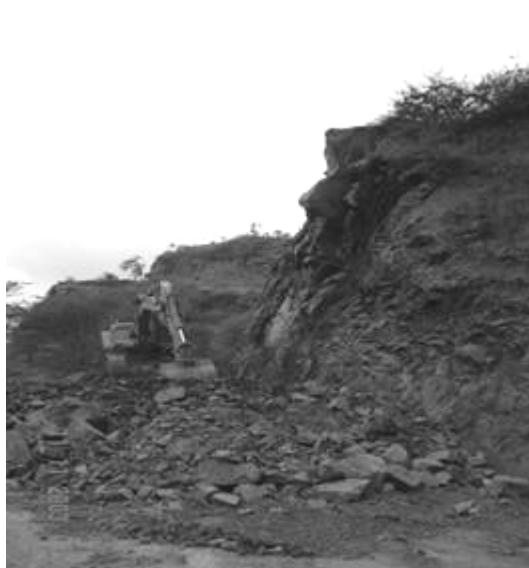
Ainda na fase de construção observa-se a ocorrência de perda de solo e erosão provocada pela destruição da cobertura vegetal e pela movimentação de terras (Figura 3), destruição da vegetação nos locais de construção devido ao alargamento da estrada e instalação de estaleiros e abertura de acessos, eliminação de espécies ou comunidades animais devido à destruição ou degradação dos respectivos habitats, alteração da qualidade da água devido ao incremento da produção de material sólido ou ao derrame accidental de resíduos (óleos, combustíveis etc.) alterações na paisagem, aumento dos níveis de ruído devido às atividade de construção.

Figura 3. Desmonte para a ampliação da estrada.

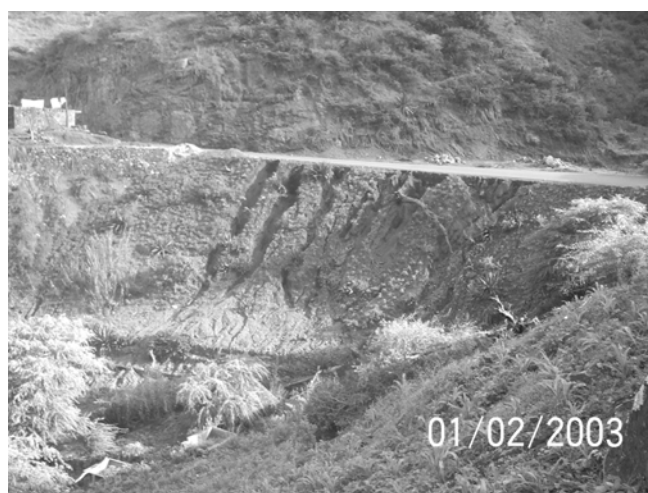
Verificou-se ainda o aumento da erosão e ravinamento nas adjacências não só pelos efeitos da estrada mais também devido à ação do vento que é mais comum nos climas áridos e semi-áridos do que sob as condições mais úmidas e ainda, segundo Guerra *et al.* (2005, p. 24) uma forma mais extrema de erosão é a deformação do terreno, a água também pode causar ravinas e voçorocas além de movimentos de massa, e a ação do vento pode criar buracos e dunas que é o caso de Cabo verde principalmente na zona afetada pela estrada (Figura 4). Um outro impacto ainda de acordo com Guerra *et al.* (2005) é a superexploração da vegetação para uso doméstico (uso da vegetação como combustíveis, cercas etc. onde a vegetação remanescente não fornece mais proteção suficiente contra a erosão do solo) o que é característico da zona da estrada.

Figura 4. Deslizamentos de massa. Fonte: CVC, 2003.
