# USO DE MEDIDA FÍSICA PARA RECUPERAÇÃO DE ÁREAS DEGRADADAS EM AMBIENTE DE CERRADO. RESULTADO PARA O USO DE BARREIRAS COM MATERIAL DE BAIXO CUSTO NA RECUPERAÇÃO DE VOÇOROCAS

Carlos Felipe Nardin<sup>1</sup>, Alcione Hermínia da Silva<sup>2</sup>,  
Renato Alves Pereira Júnior<sup>3</sup>, Sílvio Carlos Rodrigues<sup>4</sup>

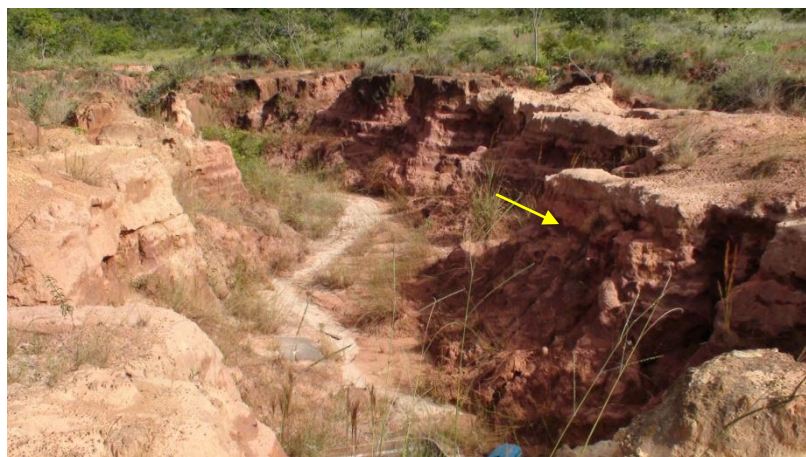
Figura 3. Voçoroca em estudo, com característica das paredes propensas ao desmoronamento na Fazenda Glória de Uberlândia-MG. Autor: Silva, 2008.

No passado o desmatamento da área de estudo para construção de estradas, formação de pastagem para o desenvolvimento da pecuária e extração de cascalho, levou a exposição do solo a ação direta dos agentes climáticos, desencadeando a partir daí processos erosivos que culminaram na formação de uma grande voçoroca com dimensões médias de 350 m de extensão por 60 m de largura e 10 m de profundidade. Nos últimos anos as atividades erosivas deram origem a “ramificações” desenvolvendo canais secundários (voçorocas menores) com dimensões médias de 9 m de extensão por 2,5 m de largura e 1,5 m de profundidade (Foto2).

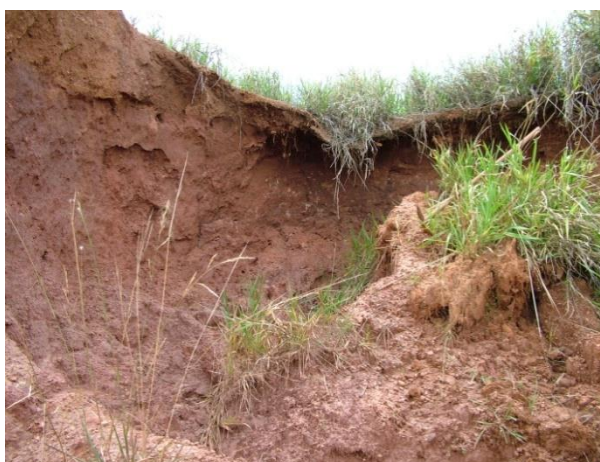
Figura 4. Tipo de erosão remotante com constantes desmoronamentos das paredes na voçoroca em estudo da Faz. Glória em Uberlândia-MG. Autor: Silva, 2009.

O solo da área de entorno conforme (Silva, et al 2009) possui textura franco arenosa, com fertilidade natural baixa e cobertura vegetal composta por cerrado stricto sensu. Foi truncado no passado pela retirada superficial da camada de “cascalho” encontrando se atualmente em estágio avançado de degradação, com baixo desenvolvimento da vegetação, predominando espécies de braquiária entre algumas espécies arbustivas nativas como a lobeira. No entanto, antes do início da implantação das medidas de recuperação, o interior dos referidos canais erosivos encontravam-se ausentes de qualquer vegetação, os quais possuíam como característica peculiar a erosão em formas de alcovas de regressão (Foto3).

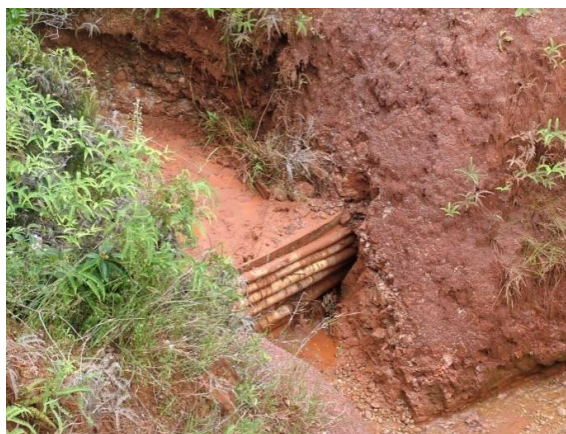
Figura 6. Demonstração do material fino retido nas barreiras de bambú implantadas na área de estudo da Faz. Glória em Uberlândia-MG. Autor: Silva, 2010.

No decorrer do estudo nas estações chuvosas, observou-se a acumulação de água no canal, ocorrendo infiltração e evaporação da mesma, e ainda, deposição de sedimentos suspensos na base da barreira (Tabela 1, Figura 6).

A metodologia utilizada permitiu ainda observar através das (Figura 5 e 6) que próximo às paliçadas, o material retido é geralmente mais fino, oriundo dos horizontes subsuperficiais e resultante da erosão por desmoronamentos das paredes da voçoroca predominante na área (Foto 3). Em conformidade com os resultados obtidos por Silva et al (2009), onde analisando fatores de natureza antrópica e pedológica associados ao voçorocamento em quatro canais erosivos de proporções menores com menor teor de umidade nesta mesma área, observou que fragmentos de rochas contendo minerais primários e secundários oriundos dos horizontes subsuperficiais e superficiais, estavam mais associados à alcovas de regressão que à área externa de contribuição.

Através dos resultados analisados (Foto 5) fica evidente que se trata de um material recém depositado, aliado aos valores de areia, silte e argila (Tabela 2). Comprovando que a técnica adotada foi eficiente no barramento do material que seria transportado pelo fluxo hídrico e confirmando as constatações verificadas em áreas de mata atlântica por Machado (2007).
