# EFEITOS MORFOLÓGICOS NAS BARREIRAS COSTEIRAS DO LITORAL CENTRO-NORTE DO ESTADO DO RIO DE JANEIRO: RESULTADOS DO EVENTO DE TEMPESTADE DE ABRIL DE 2010

Em Abril de 2010 o litoral fluminense foi severamente afetado por uma ressaca excepcional. Ondulações acima de três metros geradas ao largo da costa incidiram preferencialmente de sudeste, alterando regionalmente a borda oceânica das barreiras costeiras entre Cabo Frio e Macaé. A partir de avaliações de perfis topográficos os resultados mostraram que a parte norte de todos os arcos foi a mais afetada. Em função das características geomorfológicas das barreiras as alterações, porém foram diferentes. Nos arcos de Praia entre o Cabo Búzios e o Cabo Frio, onde as barreiras costeiras estão associadas a dunas frontais notou-se de forma predominante erosão na base das dunas. No Cabo Búzios, onde as praias são encaixadas e expostas a diferentes direções de ondas, as praias voltadas para o quadrante sul foram mais afetadas com erosão na base das dunas e recuo da escarpa erosiva. Na borda voltada para o quadrante norte as praias não sofreram alterações e alguns arcos sofreram sedimentação. No litoral entre Rio das Ostras e Macaé os resultado

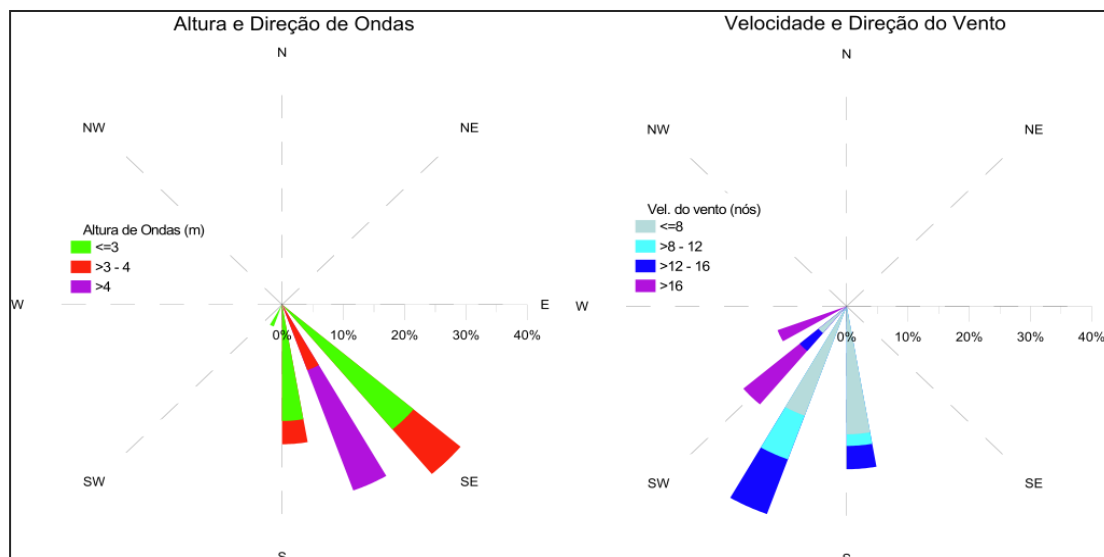
Figura 4: Distribuição percentual das alturas de ondas e representação percentual, no evento de abril de 2010 (esq.). A direita a distribuição e velocidade dos ventos.

O evento de abril de 2010 está representado na Figura 3, em que a tempestade teve alturas superiores a 3 metros com altura de pico superiores a 5 metros, ocorrendo por 84 horas. As ondas geradas foram associadas a direções SSE (Figura 4 ). O tempo de ocorrência e as

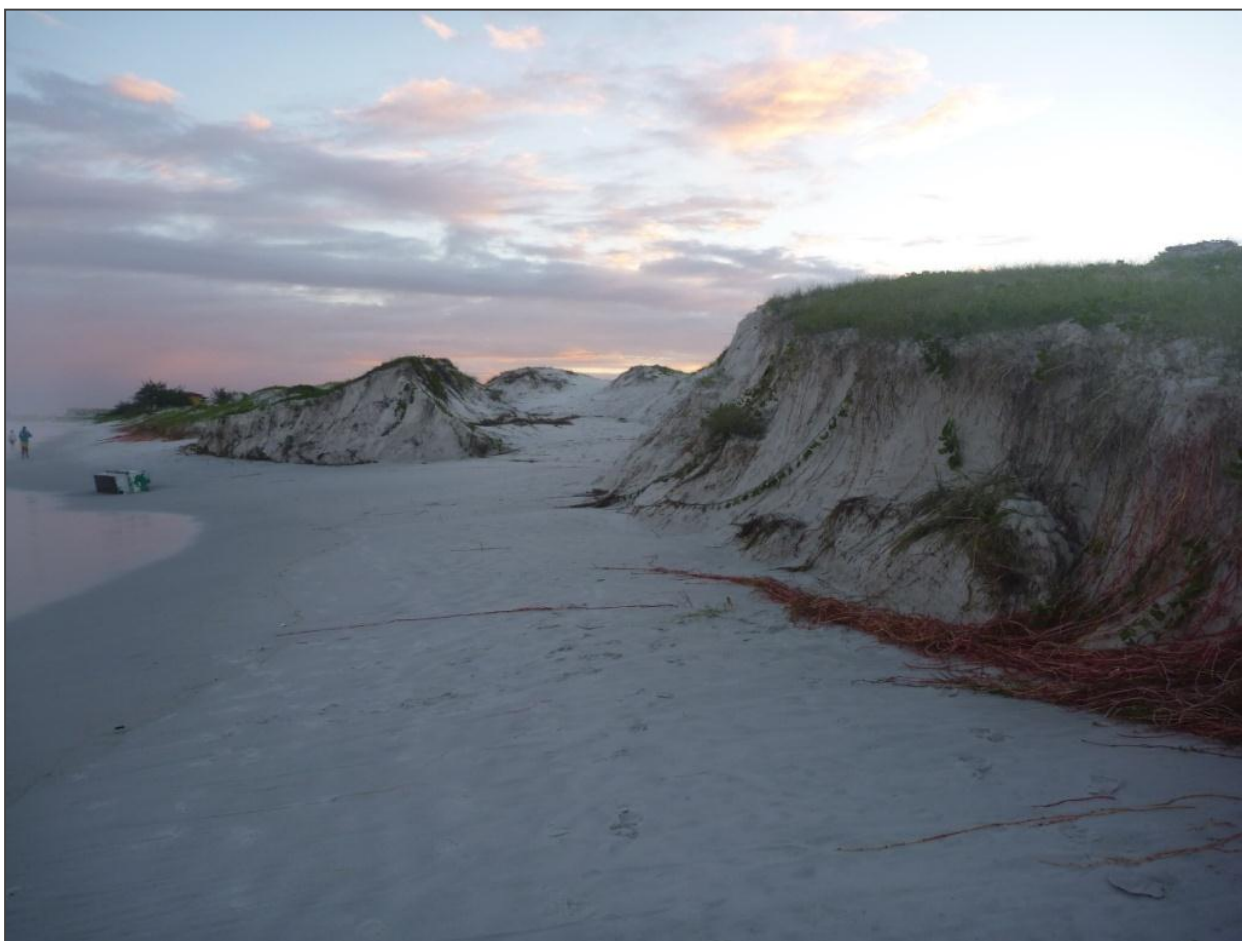
Figura 5: Fotografia ilustrando a erosão das dunas frontais e da praia durante O evento de tempestade.

Os principais efeitos morfológicos nas barreiras compreendidas entre o Cabo Frio e Perú foram resultado da ação erosiva nas praias e na base das dunas frontais (Figura 5). As características dissipativas nestas praias, provavelmente criam condições de aumento da dissipação da energia das ondas, acentuando tal característica pela remoção de sedimentos da parte emersa para a zona submarina. Como nesta tipologia de praia a maior parte da sedimentação está concentrada na zona de surfe, os efeitos no perfil subaéreo são pouco notados. Ainda assim, conforme mostra a figura 6, a erosão da praia apresenta-se marcada nos dois perfis, e o recuo da escarpa apresentou-se mais significativo no Perú, indicando recuo da linha de dunas frontais. Não foram observados efeitos associados à transposição nem washout, provavelmente em função da altura das dunas e da dissipação da energia na zona de surfe.

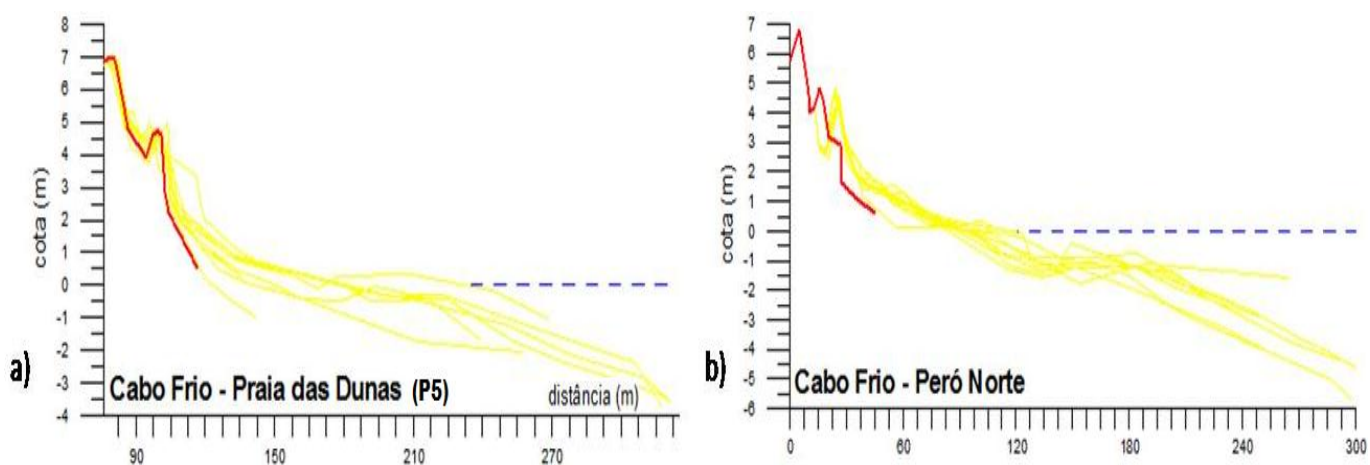
Figura 6: Resultado Morfológico do perfil de tempestade (em vermelho), em comparação com o envelope de perfis de monitoramento.

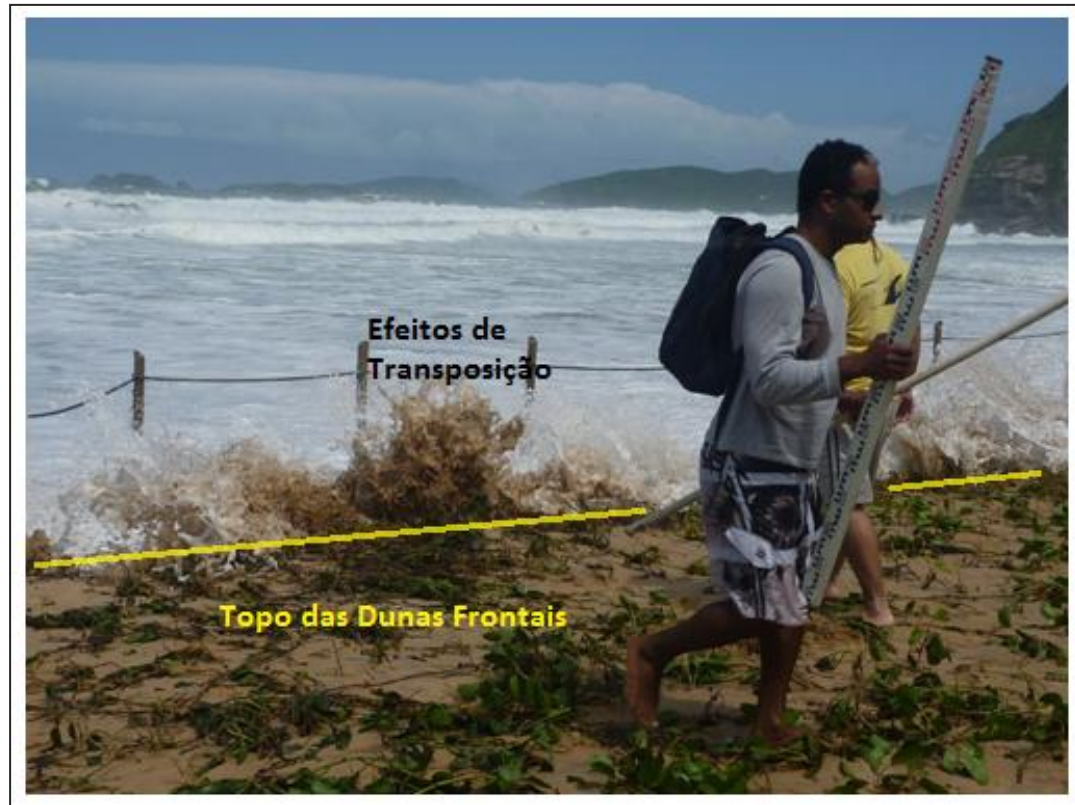
Figura 7: Fotografia da praia de Geribá, indicando os efeitos de transposição sobre as dunas e quase ausência da feição de praia (berma).

As praias de Geribá e Tucuns apresentaram as mais significativas modificações morfológicas, justamente por serem praias expostas e estarem diretamente voltada para o quadrante SE. Assim como no arco de Cabo Frio, os principais efeitos mapeados foram a erosão subaérea das praias, erosão das dunas e, menos efetivo, o recuo da escarpa. De todas as praias deste cabo, Geribá foi à única que apresentou efeitos deposicionais oriundos de transposição (washover) (Figura 7 e tabela 4). Tal fato pode ser explicado pelo suave gradiente de face da praia e baixa altimetria das dunas frontais, permitindo maior eficiência dos efeitos de espraiamento das ondas.

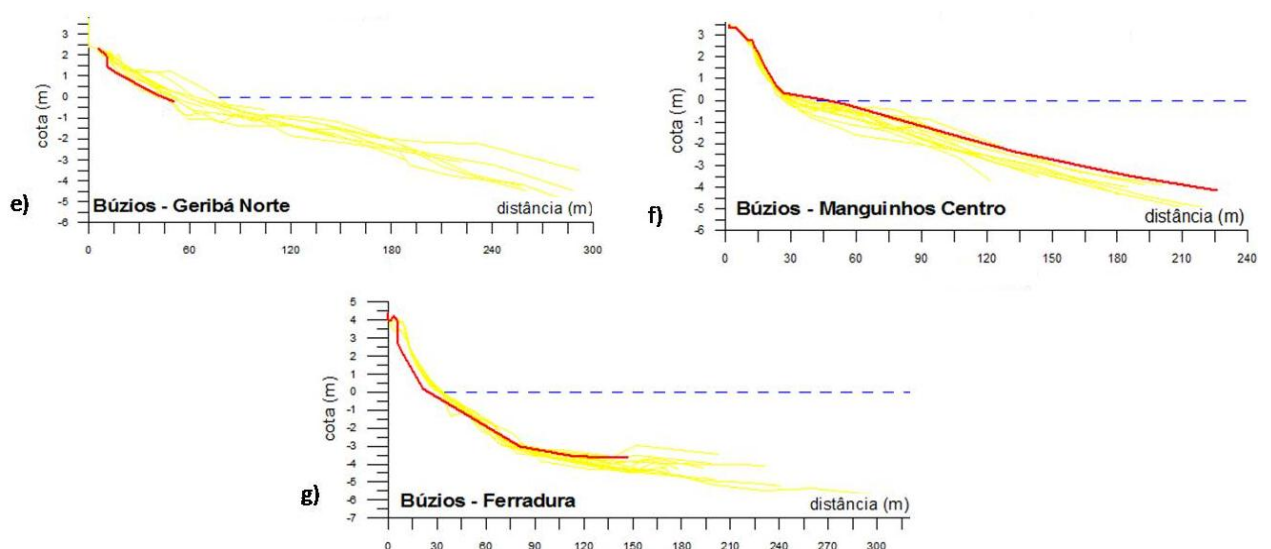
Figura 8: Resultado Morfológico do perfil de tempestade (em vermelho), em comparação com o envelope de perfis de monitoramento.

As praias da Ferradura e Brava são as praias abrigadas deste setor da costa voltada para SE. Apesar de serem mais protegidas, a magnitude deste evento foi suficiente para gerar efeitos semelhantes aos encontrados nas praias efetivamente expostas, com destaque para a erosão da base das dunas. Já as praias voltadas para o N-NW (Centro e Manguinhos) não apresentaram mudanças morfológicas efetivas. Ainda assim, o aumento da altura das ondas em função das ondulações de SE, provocaram erosão nas praias. Na figura 8, é possível

verificar a formação de um pequeno banco próximo à face da praia de Manguinhos e um pequeno aumento do estoque sedimentar na zona submarina, em função da erosão da parte subaérea da praia.

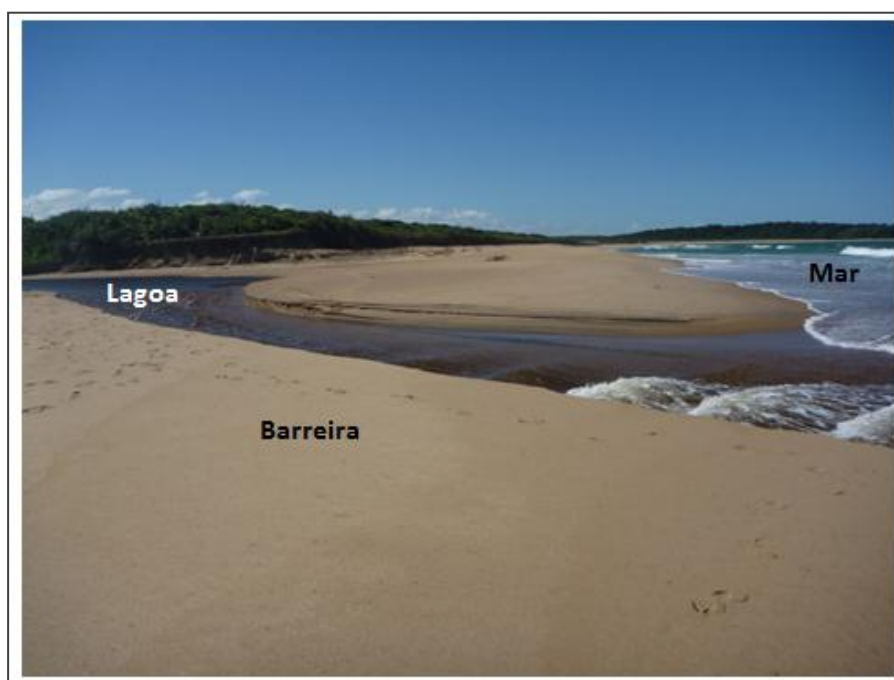
Figura 10: Barreira rompida com formação de washout.

Necessário ressaltar que a remoção sedimentar observada na parte mais ao norte deste arco provocou a formação de washout, ou seja, a barreira foi completamente erodida e a laguna formada no reverso da feição escoou em direção ao mar (Figura 10). Os efeitos morfológicos foram menos sentido em Mar do Norte, embora também tenha sido mapeado recuo da escarpa de praia (Tabela 5).
