MAPEAMENTO DE FEIÇÕES EROSIVAS E CICATRIZES DE ESCORREGAMENTO POR UNIDADES DE RELEVO NA SUB-BACIA DO RIO SANA (MACAÉ – RJ)

Urubatan Nery de Castro¹, Sara Regina de Araújo Neves², Luiz Fernando Tavares Cardoso da Silva³
Stella Peres Mendes⁴, Antonio Jose Teixeira Guerra⁵

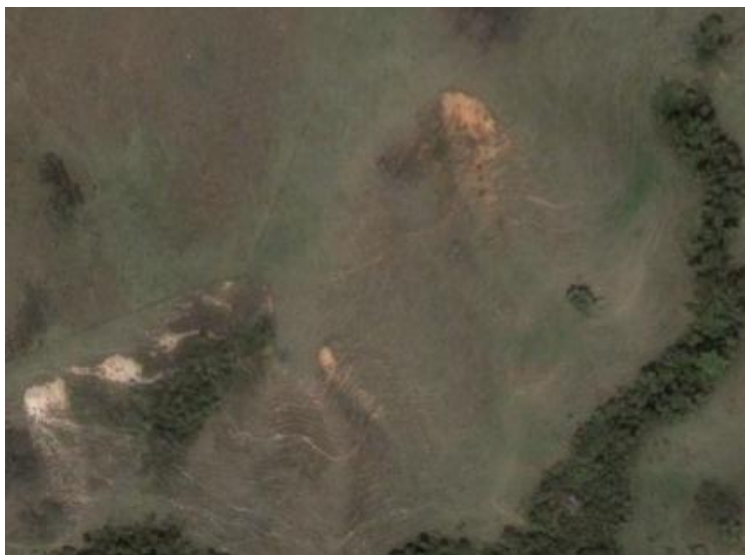
Figura 4 – Feição visualizada no Google Earth

Mapeamento das feições erosivas e cicatrizes de deslizamento - para a realização do mapeamento de feições erosivas e das cicatrizes de deslizamento tentou-se identificar e delimitar as feições apenas na imagem tirada pelo sensor PRISM do satélite ALOS, para posteriormente conferi-las em campo. Entretanto, mesmo com a alta resolução da imagem não foi possível o mapeamento preciso das áreas submetidas à degradação nos solos, sendo necessário um trabalho de campo e a utilização de ferramentas de apoio como Google Earth, para se alcançar o resultado esperado, uma vez que muitas feições e cicatrizes visíveis no Google Earth não são possíveis de serem visualizadas na referida imagem de satélite (Figs. 4 e 5). A dificuldade em visualizar as feições erosivas e/ou cicatrizes de deslizamento fez com que fosse reconsiderada sua delimitação de área.

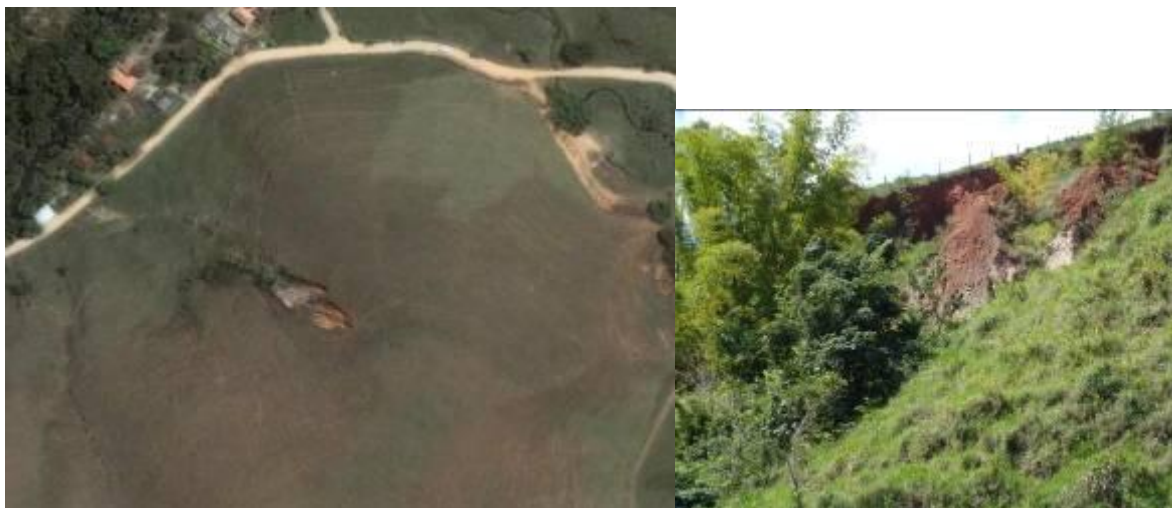
Figura 9 - Mesma feição erosiva identificada no Google Earth e sua foto no campo.

Com apoio no Google Earth 5.1, foram localizados 24 pontos de ocorrência de feições erosivas, sendo que quatro destes pontos foram localizados também na imagem ALOS e no campo, conforme exemplo mostrado nas figuras 8 e 9.
