AVALIAÇÃO DOS IMPACTOS AMBIENTAIS NO ENTORNO DO AÇUDE PADRE IBIAPINA EM PRINCESA ISABEL-PB

EVALUATION OF ENVIRONMENTAL IMPACTS AROUND THE PADRE IBIAPINA RESERVOIR IN PRINCESA ISABEL-PB

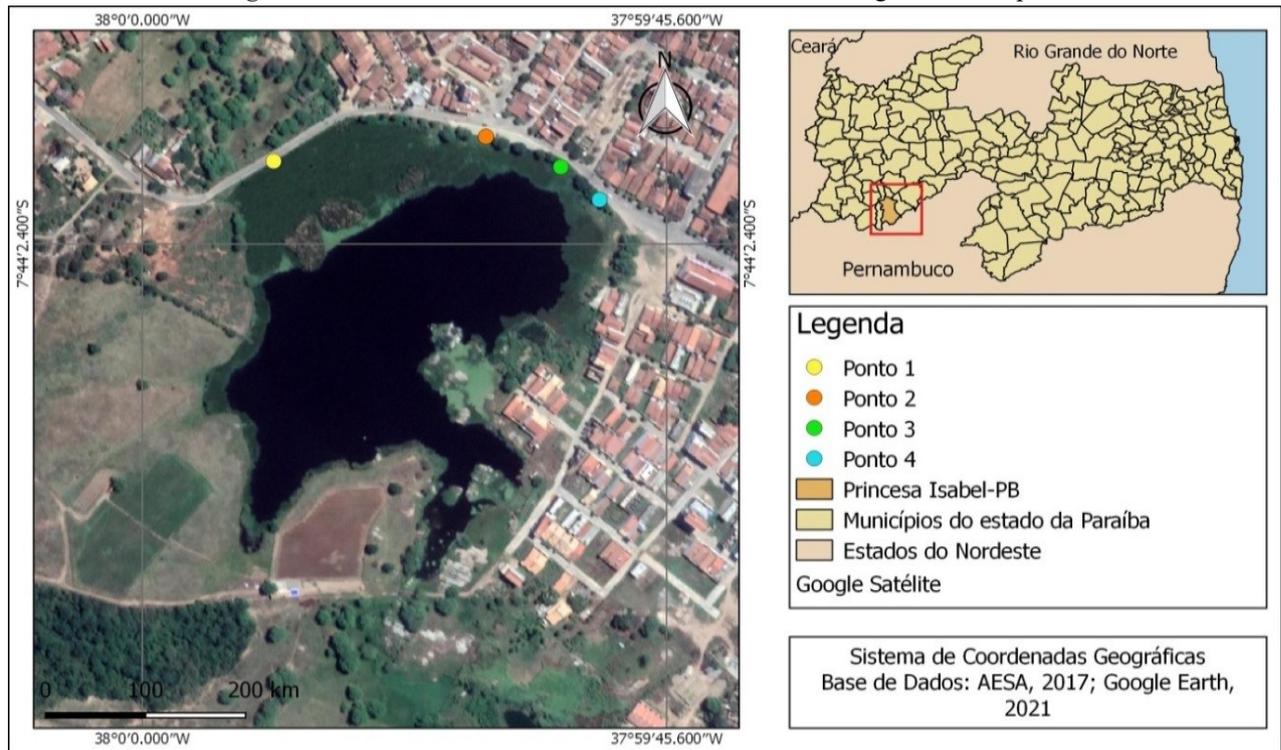
Figura 2: Pontos de coleta dos dados utilizados na metodologia macroscópica.

Esses pontos foram escolhidos devido à facilidade de acesso ao reservatório, pois no entorno do manancial possuem cercas que delimitam a área e construções de casas que inviabilizam a acesso às margens. O resultado obtido refletiu o nível de conservação dos trechos analisados que foram classificados nas seguintes classes: Ótima, Boa, Razoável, Ruim e Péssima (Quadro 1).

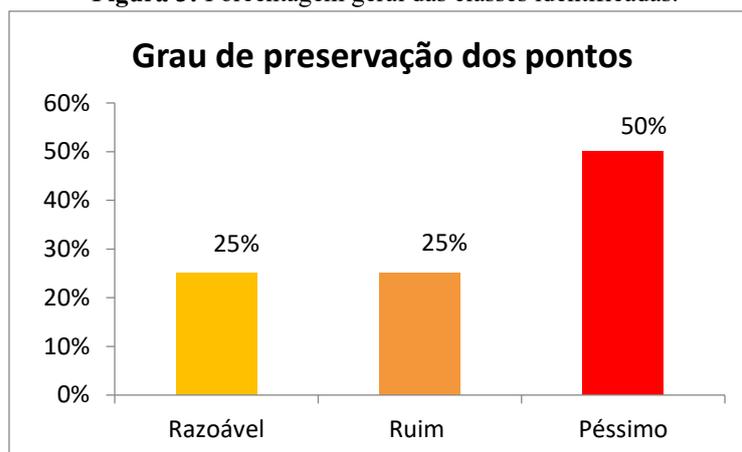
Figura 3: Porcentagem geral das classes identificadas.

Os dados obtidos mostraram que os pontos analisados no entorno do reservatório apresentaram condições ambientais semelhantes que foram classificadas em razoável, ruim e péssima. Assim, 50% da área foi classificada como péssima (E), 25% como ruim (D) e 25% foi classificada como razoável (C) (Figura 3).

Esse resultado negativo na condição ambiental dos pontos verificados ocorreu por vários motivos, como: urbanização, uso e ocupação do solo inadequado, lançamento de esgotos, proximidade das residências e cor da água.

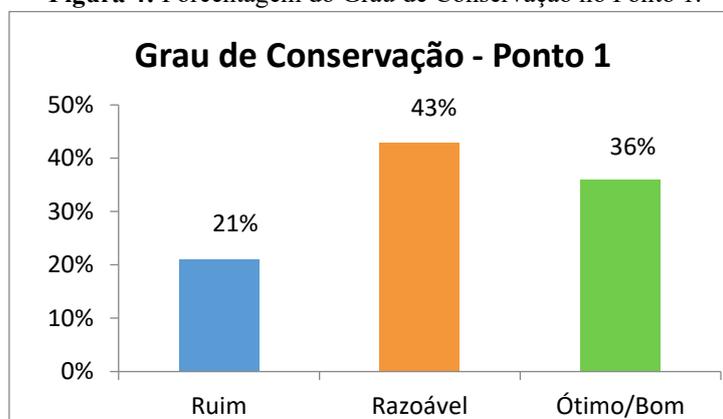
Figura 4: Porcentagem do Grau de Conservação no Ponto 1.

No ponto 1 verificou-se que a área apresentou grau de preservação geral classificado em razoável (C). Nesse trecho, 21% dos parâmetros foram avaliados como ruim, 43% dos parâmetros foram mensurados como razoável e 36% dos parâmetros foram classificados como bom/ótimo (Figura 4).

Constatou-se a presença dos parâmetros classificados como ruim (cor da água, presença de plantas aquáticas, acesso ao local, uso por animais, proteção das margens, presença de mata ciliar e tipo de proteção), razoável (deposição de sedimentos, materiais flutuantes, uso por humanos no entorno, lixo no entorno, presença de pastagens – capim, impermeabilização no entorno, proximidade com residência) e péssimo (odor, espumas, óleos e lançamento de esgotos).

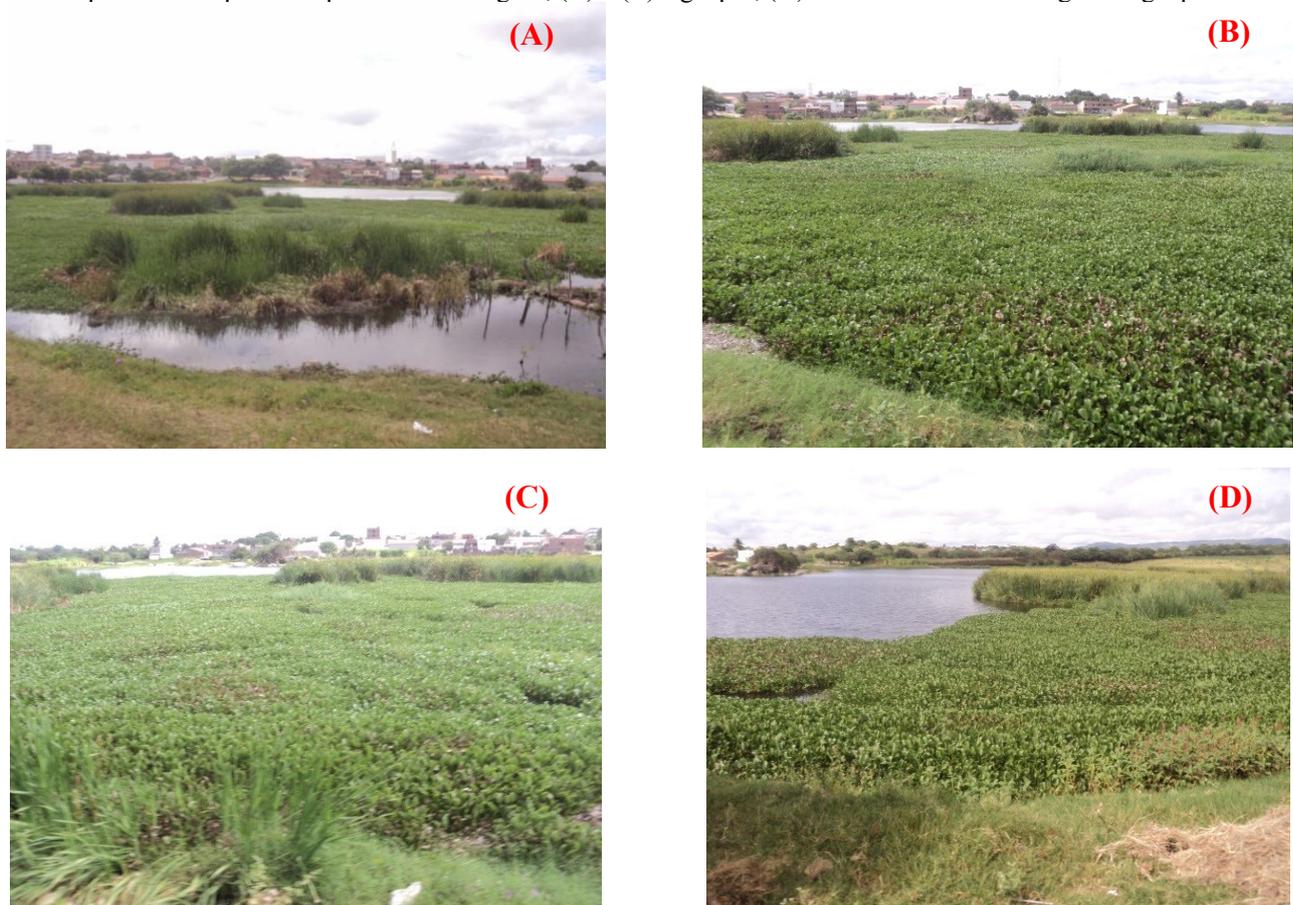
Nessa área não existe cobertura vegetal e/ou mata ciliar para proteger as margens, pois foi substituída por pastagens e/ou capim, o que promove a erosão e o assoreamento no entorno do açude (Figura 5).

Figura 5: Condição ambiental verificada *in loco* no entorno do açude Padre Ibiapina. (A) Água com coloração escura apresentando plantas aquáticas nas margens, (B) e (C) Aguapés, (D) Bancos de terra na margem e aguapés.

Nessa área do manancial verificou-se que os aguapés aparecem em maior quantidade. Dessa forma, as macrófitas podem ser utilizadas como “indicadores da qualidade da água, por desempenharem importantes funções nos ecossistemas aquáticos participando da ciclagem e estocagem de nutrientes, da formação de detritos orgânicos, do controle da poluição e da eutrofização artificial das águas” (ESTEVES; CAMARGO, 1986; POTT; POTT, 2000; HEGEL; MELO, 2016). Neste contexto, a ocorrência desse tipo de planta evidencia a poluição das águas, seja natural ou pelo lançamento de efluentes.

Por ser uma área com poucas residências, foram observados poucos resíduos sólidos dispostos. O assoreamento nesse trecho do manancial não é acentuado, porém, devido ao represamento da água, tem-se o acúmulo de sedimentos.

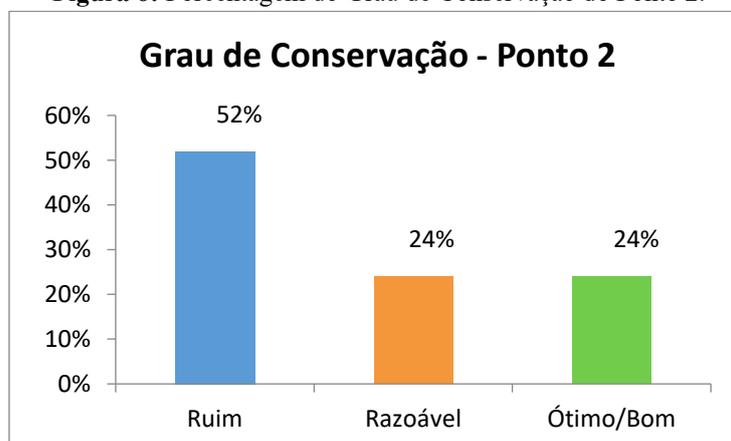
Figura 6: Porcentagem do Grau de Conservação do Ponto 2.

No Ponto 2 averiguou-se que a área aduziu grau de preservação geral classificado como péssimo (E). Nesse trecho constatou-se que 52% dos parâmetros foram avaliados como ruim, 24% foram classificados como razoável e 24% dos parâmetros foram mensurados como ótimo/bom (Figura 6).

Identificou-se os seguintes parâmetros: ruim (cor da água, odor, lançamento de esgotos, acesso ao local, uso por animais, uso por humanos no entorno, proteção das margens, lixo no local, presença da mata ciliar, presença de pastagem – capim, impermeabilização do solo no entorno, proximidade com residências, tipo de área de inserção), razoável (deposição de sedimentos, materiais flutuantes, presença de plantas aquáticas) e bom/ótimo (espumas e óleos).

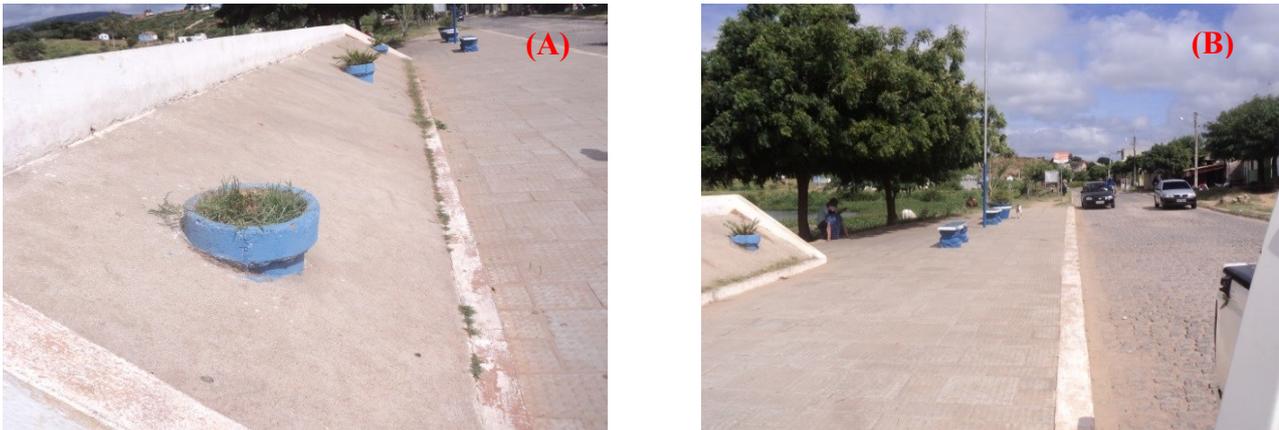
Nas margens do açude foi construída uma praça para lazer da população que reside nas imediações (Figura 7), assim, esse espaço foi impermeabilizado contendo pontos de emissão de esgotos domésticos distribuídos na estrutura que ficam ocultos pela vegetação e pela própria construção.

Figura 7: Área impermeabilizada no entorno do açude Padre Ibiapina (A) e Área de lazer com vista da rua que dá acesso a PB 306 que liga Princesa Isabel a São José de Princesa-PB.

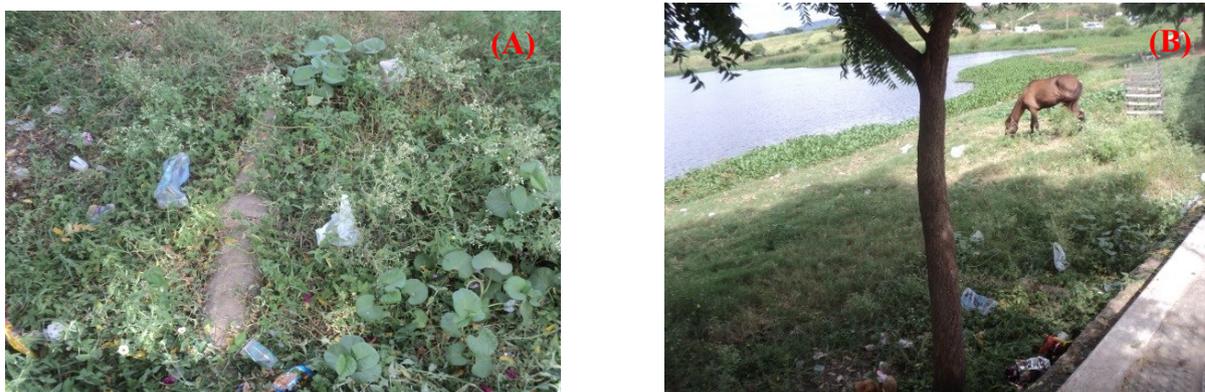
Nesse trecho foi possível identificar uma tubulação de despejo de esgotos no manancial, animais soltos nas margens e lixo. Neste contexto, os impactos causados nessa área estão relacionados à expansão urbana, à deposição de lixo, à retirada da mata ciliar e à poluição da água (Figura 8).

Figura 8: (A) Tubulação de descarga de esgotos nas margens do reservatório e (B) Animais soltos.

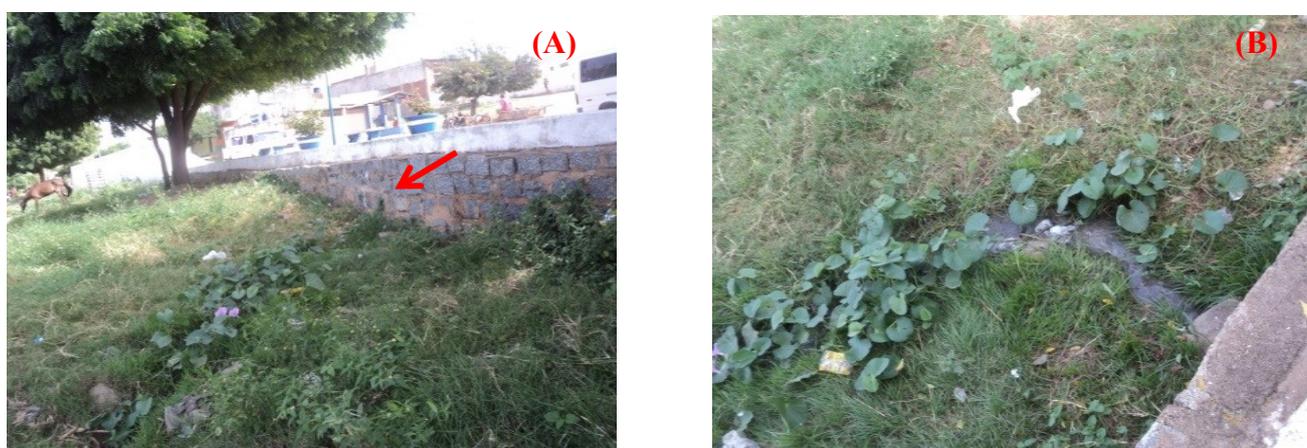
No entorno do açude foi possível evidenciar o despejo de esgotos *in natura* nas margens indo em direção as águas, lançamento que ocorre de forma superficial emitindo mau cheiro (Figura 9).

Figura 9: Lançamento de esgotos *in natura* nas águas do reservatório: (A) ponto de lançamento e (B) esgoto a céu aberto.

Essa situação pode provocar doenças nas pessoas que residem nas proximidades do manancial. Algumas doenças podem ser adquiridas pela ingestão ou pelo contato direto com a água contaminada. Essa contaminação pode ser por meio de bactérias que causam disenteria, tifo, salmonelose, cólera e leptospirose, também podem ser geradas através de vírus que ocasionam doenças como a gastroenterite, meningite e hepatite. Além destes ainda têm-se as enfermidades por meio de protozoários como a giárdia, amebíase, diarreia e a esquistossomose (SENAR, 2019).

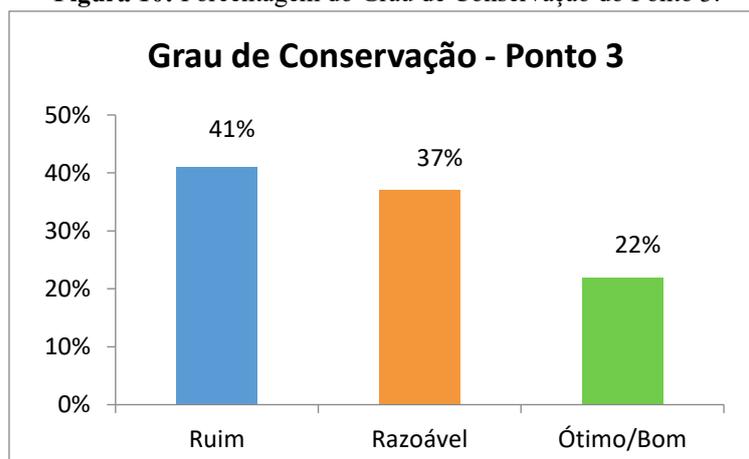
Figura 10: Porcentagem do Grau de Conservação do Ponto 3.

No ponto 3 verificou-se que o grau de preservação geral foi classificado como péssimo (E). Nesse trecho verificou-se que 41% dos parâmetros foram classificados como ruim, 37% dos parâmetros foram contabilizados como razoável e 22% como ótimo/bom (Figura 10).

Nesse ponto foram identificados os seguintes parâmetros classificados como ruim: cor da água, odor, acesso ao local, uso por animais, proteção das margens, lixo no entorno, presença de mata ciliar, presença de pastagem (capim), impermeabilização do solo no entorno, proximidade de residências e tipo de área de inserção. A condição razoável foi atribuída aos parâmetros deposição de sedimentos, materiais flutuantes, lançamento de esgotos, presença de plantas aquáticas, uso por humanos e espumas. Por fim, o parâmetro presença de óleo foi avaliado como bom/ótimo.

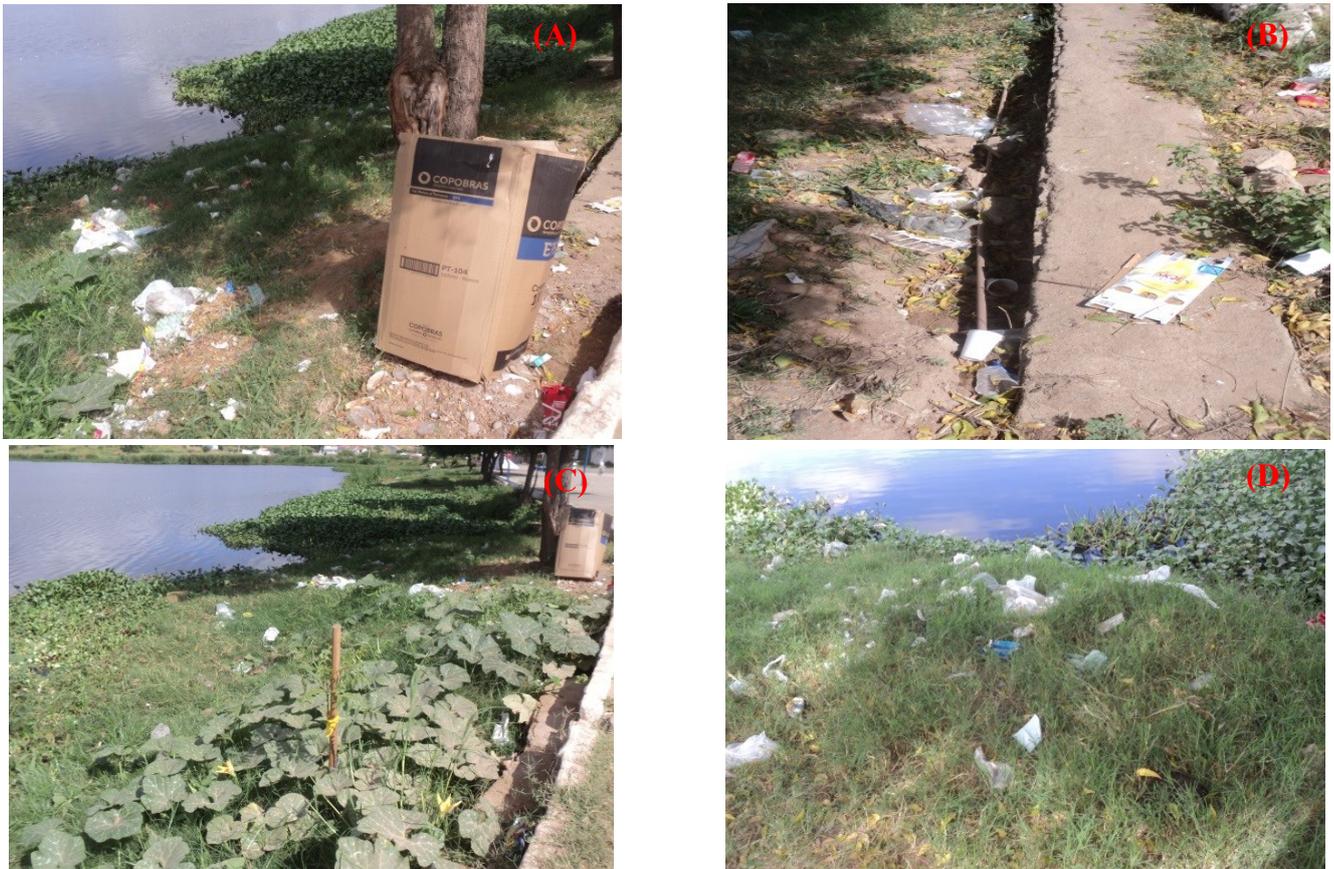
Observou-se *in loco* a existência de lixo nas margens do açude, que é produzido e destinado incorretamente pelos moradores que residem nas proximidades, isso ocorre mesmo havendo coleta urbana dos resíduos na área. Os resíduos lançados são variados, desde papelão a sacolas plásticas, que causam poluição visual, acúmulo nas margens e dentro do corpo hídrico, além disso, alguns resíduos como copos e latas podem acumular água da chuva, sendo provável criadouro de mosquitos que podem aumentar a vulnerabilidade dos habitantes locais a doenças como dengue.

Figura 11: (A) resíduos as margens do açude, (B) Canos de água tratada expostos com lixo ao redor, (C) Vista ampla da margem do manancial e (D) Resíduos jogados pela população.

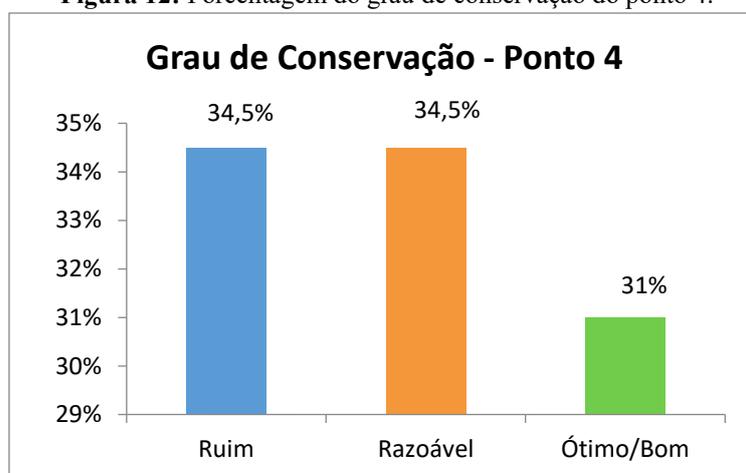
Figura 12: Porcentagem do grau de conservação do ponto 4.

No ponto 4 a área analisada teve o grau de preservação geral classificado como razoável (D). Nesse trecho verificou-se que 34,5% dos parâmetros apresentaram condição ambiental ruim, 34,5% dos parâmetros evidenciam uma condição razoável e 31% dos parâmetros foram avaliados como ótimo/bom (Figura 12).

Os parâmetros avaliados como ruins nesse trecho foram: cor da água, lançamento de esgotos, presença de plantas aquáticas, acesso ao local, uso por animais, proteção das margens, presença da mata ciliar, impermeabilização do solo, proximidade com residências e tipo de inserção. Os parâmetros disposição de sedimentos, materiais flutuantes, uso por humanos no entorno, lixo no entorno, presença de pastagem (capim) foram analisados como razoável e ótimo/bom foram atribuídos aos parâmetros espumas, óleos e odor.

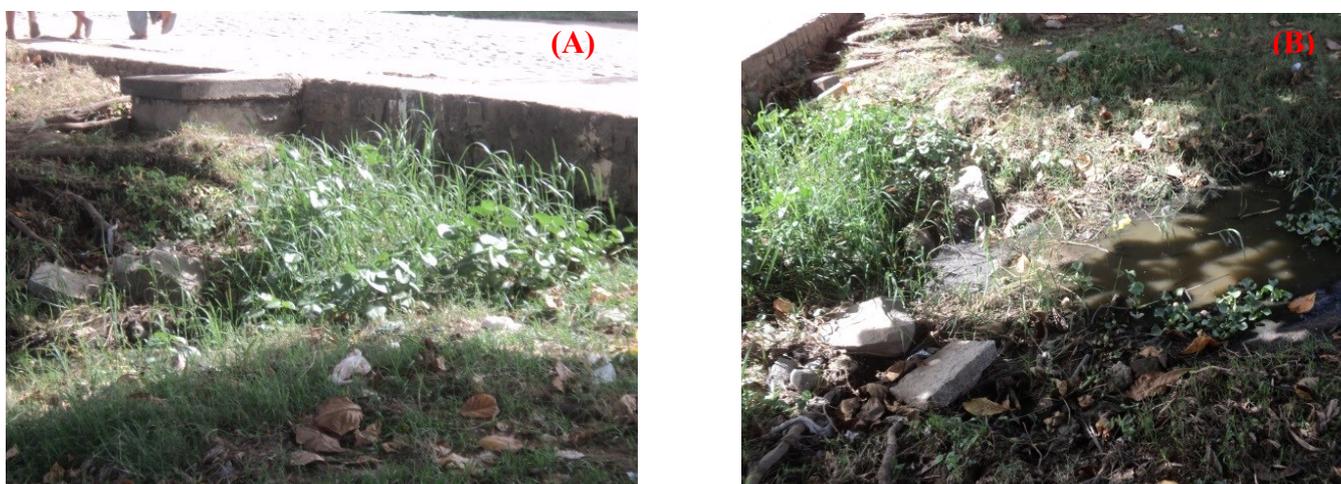
Como nos Pontos 2 e 3, verificou-se, no ponto 4, o lançamento de esgotos, assim, percebeu-se que a falta de saneamento é um dos maiores problemas nessa área, pois os mananciais se tornam pontos de descarga de esgotos *in natura* (Figura 13), o que prejudica a qualidade da água, podendo gerar doenças para a comunidade que vive nas proximidades.

Figura 13: (A) Caixa de esgoto e esgoto superficial (a céu aberto) e (B) Esgoto a céu aberto.

Com o marco do saneamento, espera-se que obras importantes voltadas ao tratamento de esgotos urbanos sejam implantadas e estejam mais presentes no semiárido, aliviando a situação dos reservatórios.

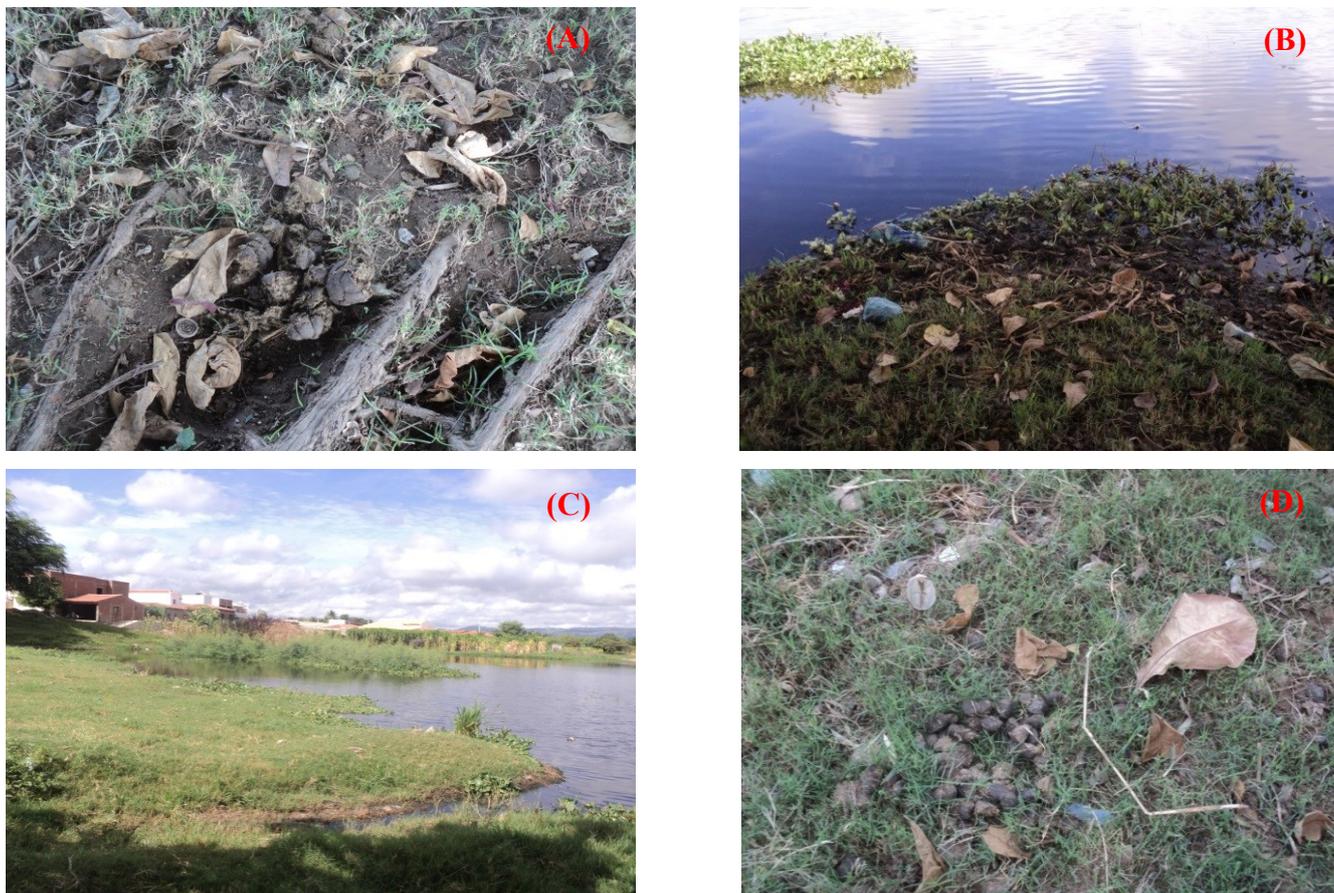
Verificou-se a presença de animais equinos nessa área, também foram observados vestígios *in loco*. A matéria orgânica provinda das fezes dos animais contribui com a poluição da água (Figura 14), com as chuvas esse material é carregado para o reservatório entrando em contato com a água, aumentando a quantidade de material e/ou nutrientes no corpo hídrico, contribuindo para a eutrofização.

Figura 14: Vestígios da presença de animais nas margens do açude (A), (B) Resíduos sólidos, (C) Urbanização nas proximidades e (D) Fezes de animais equinos.
