## Expansão urbana e supressão das nascentes do córrego Aricá no bairro Pedra 90 - Cuiabá-MT

## **Urban expansion and suppression of the Aricá stream sources in the Pedra 90 neighborhood – Cuiabá - MT**

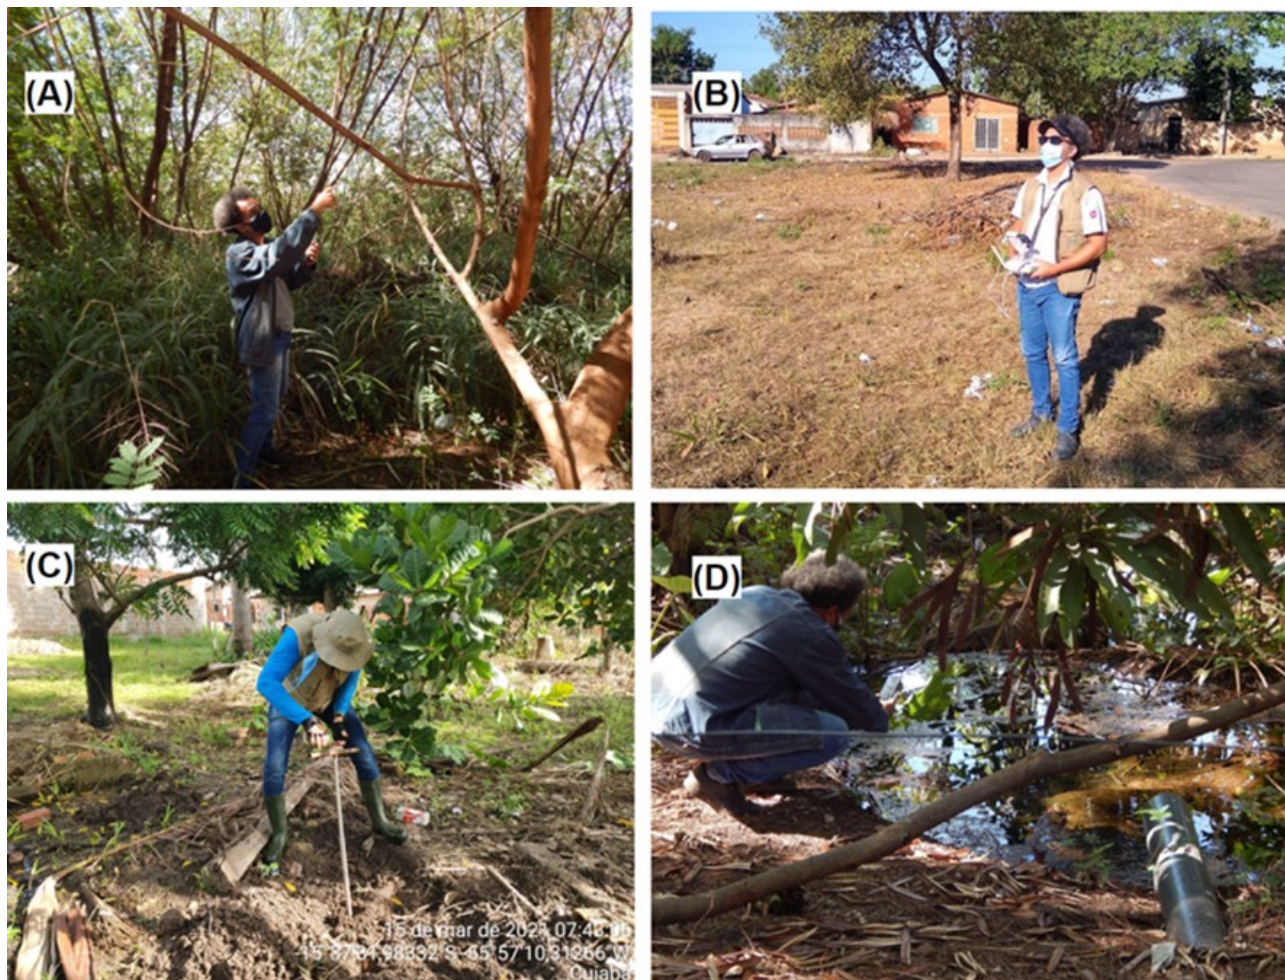
Figura 6 – Mosaico de imagens feitas durante os trabalhos de campo. (A) observação direta de fragmentos de vegetação; (B) Execução do aerolevanteamento; (C) Realização de sondagem a trado e (D) Observação direta de cacimba feita sobre a área de surgência da nascente

Durante as visitas, a observação direta das características que compõem o conjunto de nascentes foi evidenciada. Sondagens a trado holandês foram realizadas aleatoriamente para avaliar o nível d'água e a presença de hidromorfismo no solo (Fig. 6).

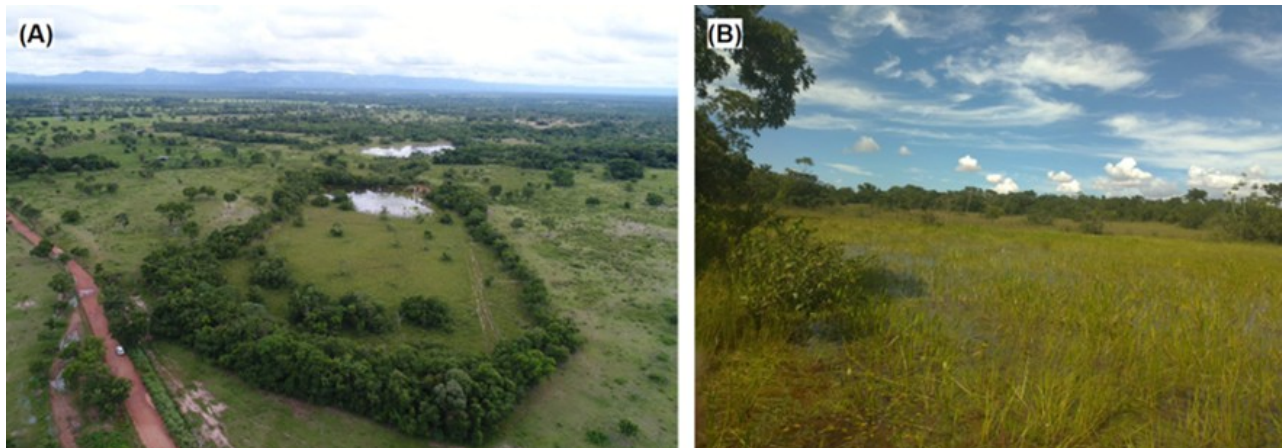
Figura 8 – (A) Imagem aérea feita sobre a nascente difusa; (B) Imagem terrestre da nascente

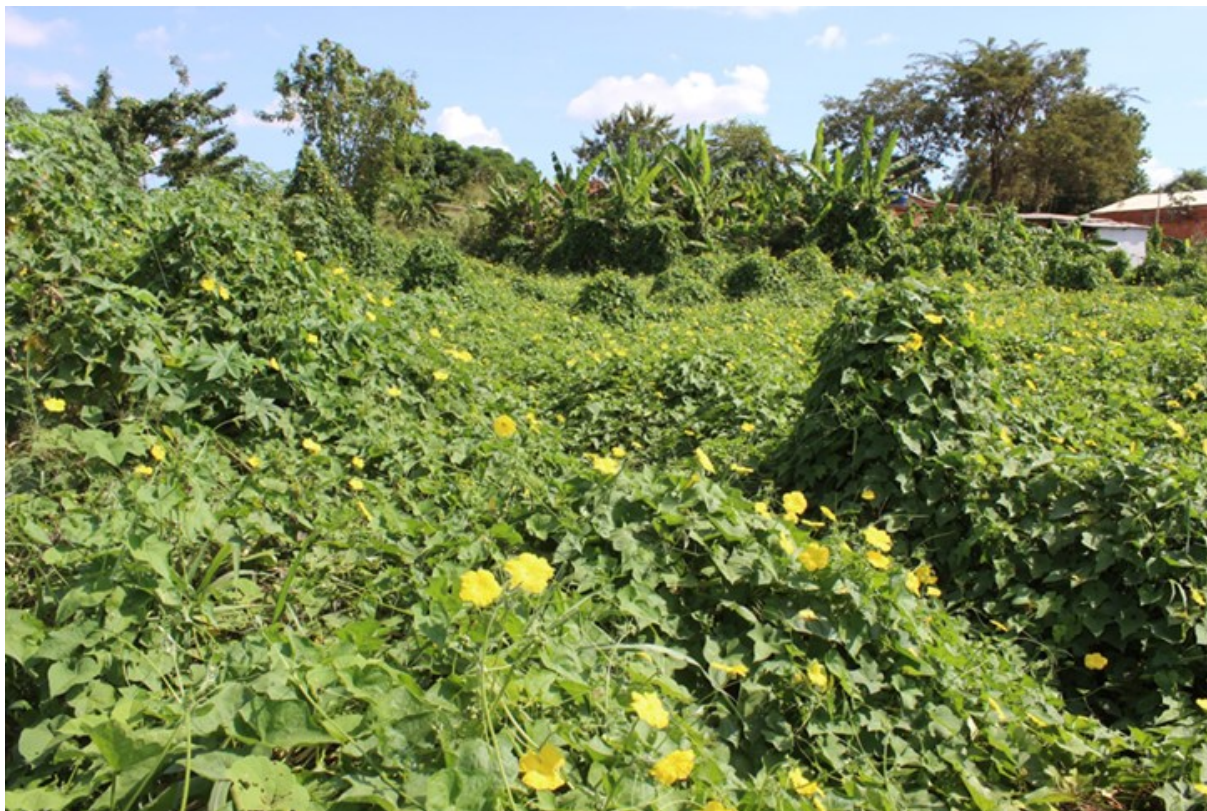
Figura 10 – Espécie pioneira característica de ambientes degradados *Luffa cylindrica* - CUCURBITACEAE (bucha), em consórcio com outras espécies exóticas

No entanto, também foram encontradas espécies ruderais, indicando o profundo grau de alteração provocado pela remoção da vegetação nativa e aterramento e drenagem para a formação de lotes residenciais (Fig. 10).

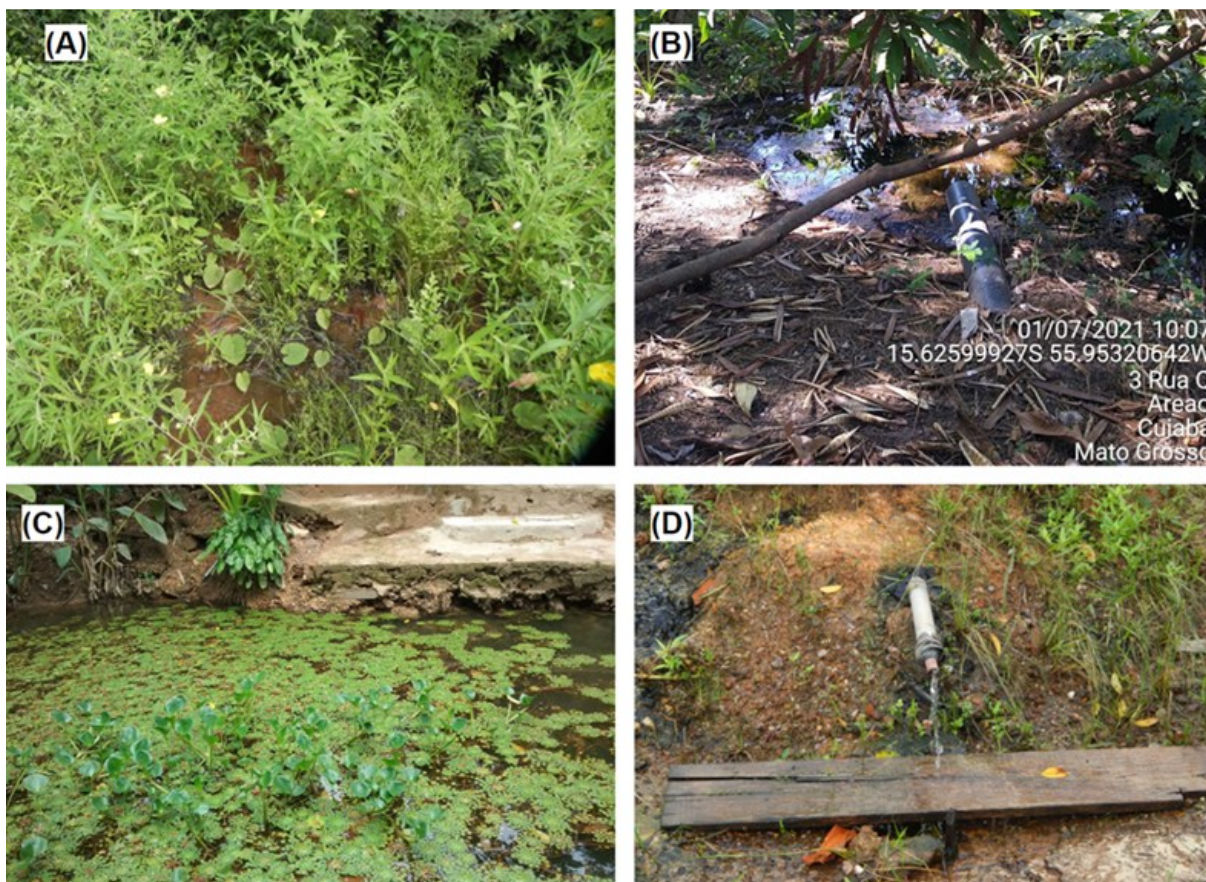
Figura 11 – (A) Registro de solo da exfiltração hídrica difusa no ano de 2017. (B) Cacimba instalada sobre exfiltração hídrica registrada no ano de 2021, onde a água é direcionada por um cano de PVC. (C) Escavação de zona de exfiltração para formação de reservatório. (D) Situação semelhante à relatada na imagem 9-B

Nos locais degradados por drenagem, aterramento, construções de residências, observa-se uma redução do potencial ecológico (Fig. 11). Onde as severas alterações antropogênicas efetivadas na superfície promoveram a conversão da contínua zona de exfiltração difusa da água em exfiltrações pontuais ou localizadas.

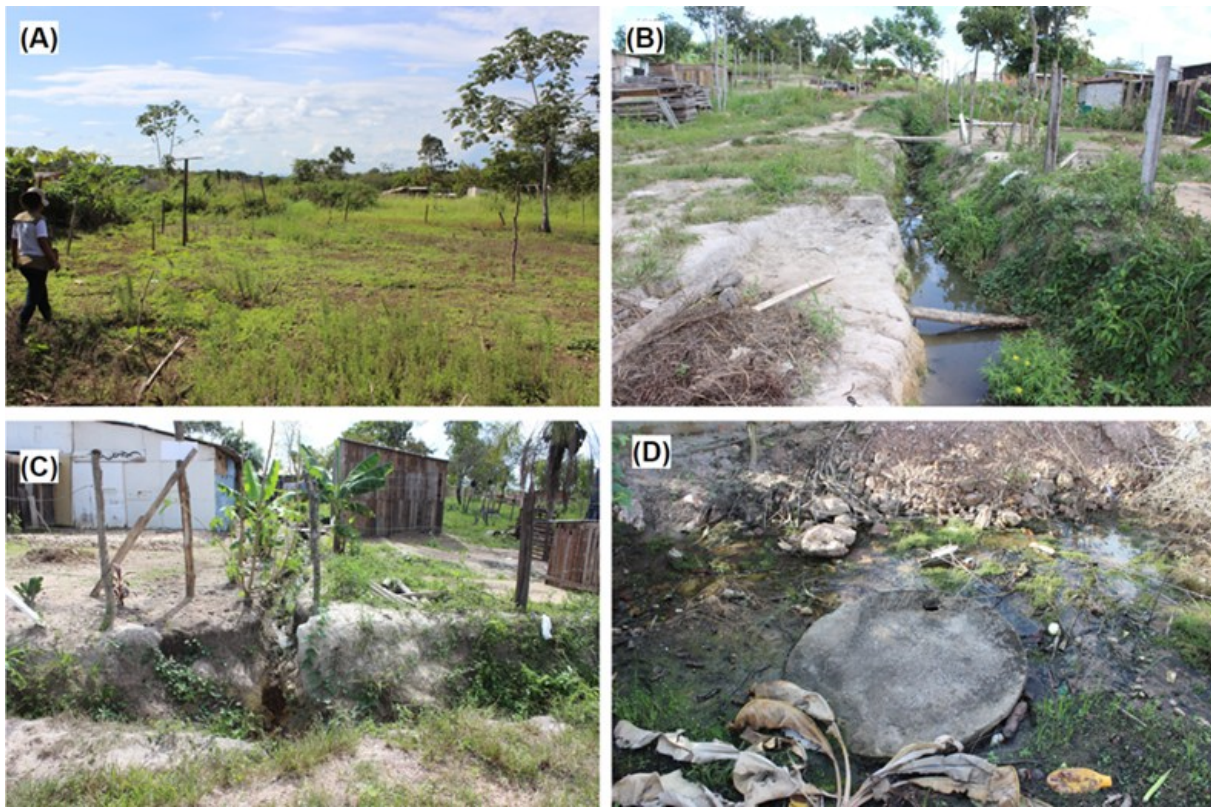
Figura 12 – Delimitação cartográfica da área de exfiltração difusa com base na imagem de 2021 e nascentes catalogadas pelo projeto Água para o Futuro (APF)

De acordo com a interpretação do ortomosaico de imagens aéreas adquiridas em julho de 2021, restou-se apenas 15.237 metros quadrados (1,5 hectares) da área de surgência difusa. Representando uma perda de 215.180 metros quadrados (21,5 hectares), o que corresponde a cerca de 93,38 % da área de surgência original que era de 230.417 m<sup>2</sup> (23,04 ha). A área foi ocupada por edificações residenciais e reservatórios de água para criação de peixes construídos através da escavação do solo hidromórfico e represamento de cursos d'água (Fig.12).

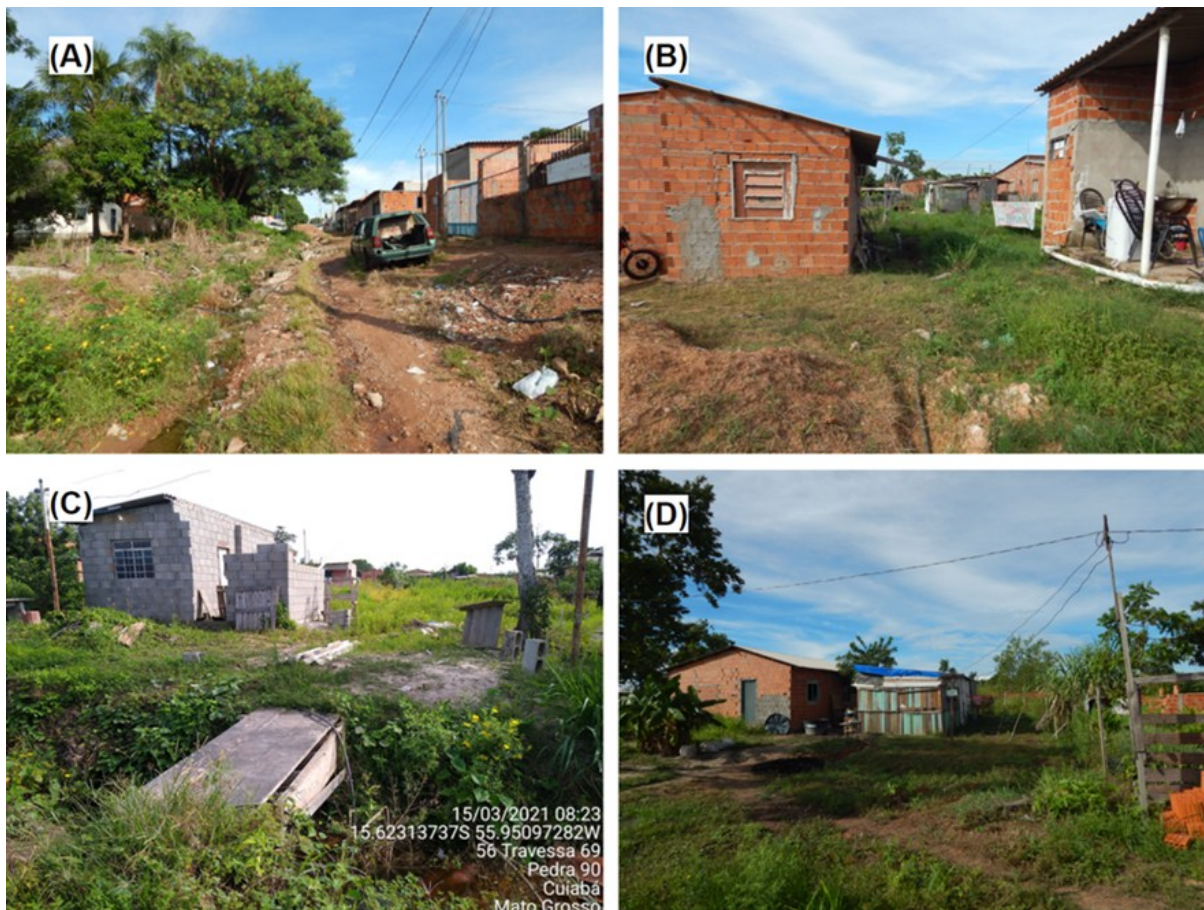
Figura 13 – Padrão construtivo das edificações. (A) e (B) Casas construídas em alvenaria sem reboco. (C) Ponte improvisada de madeira sobre o curso d'água formado pela drenagem da área de surgência, dando acesso a uma casa feita com blocos de concreto e materiais reaproveitados. (D) Casas em madeira de reaproveitamento e alvenaria sem reboco

No entanto, nas atividades de campo constatou-se que as moradias instaladas sobre a área de surgência difusa, em sua maioria, foram improvisadas com materiais de diferentes composições. Algumas construídas em alvenaria ou blocos de concreto sem reboco (Fig.13).

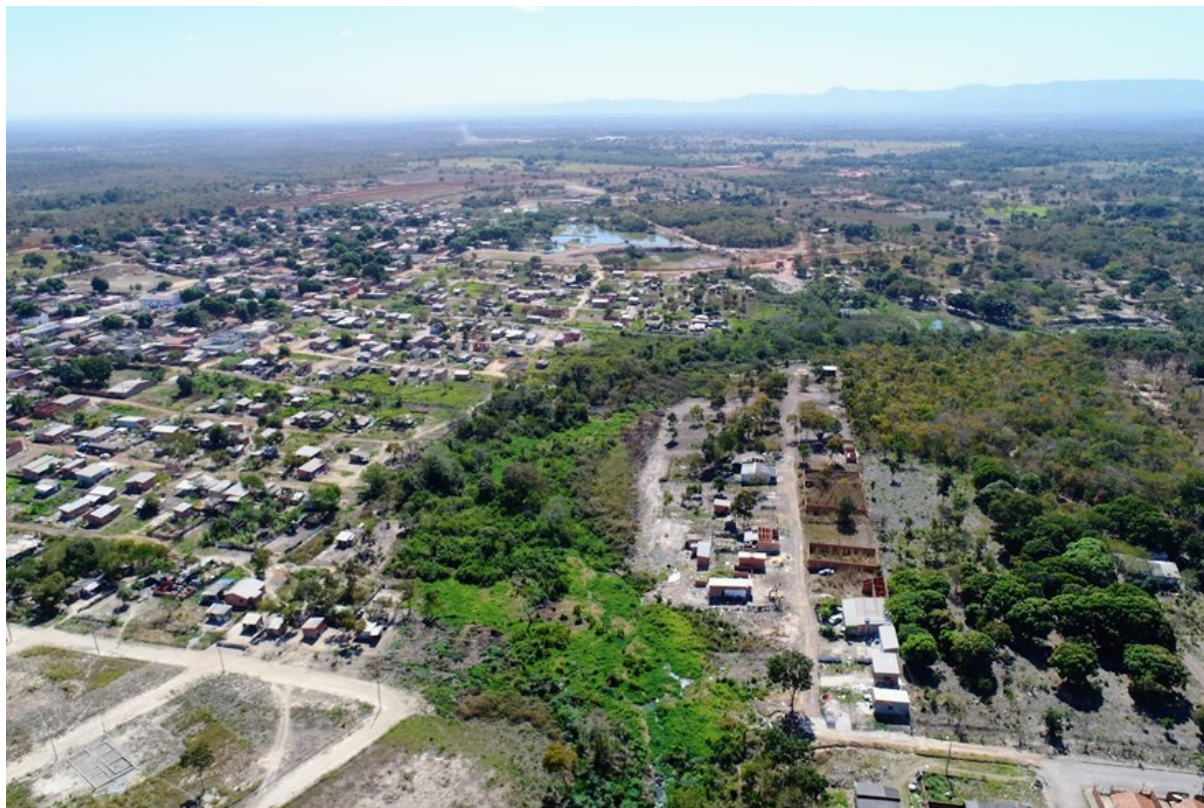
Figura 15 – Registro aéreo feito em julho de 2021 de parte da área exfiltração hídrica ocupada por edificações residenciais e do Curso d'água formado a jusante da área de estudo

Ademais, é salutar ressaltar que a relação estabelecida entre os moradores e as nascentes também se difere em cada caso, sofrendo influência de diversos fatores, inclusive do relevo. Nas áreas de cotas superiores, é notável uma relação de uso da água, visto a construção de poços e cacimbas para coleta de água. Entretanto, nas cotas altimétricas inferiores, a presença da água é interpretada como um problema que precisa ser drenado, no sentido literal da palavra, dando assim lugar a habitações nas condições já descritas. De acordo com a declaração de alguns moradores, a água presente nas cotas de altitudes inferiores do microrrelevo já se encontra contaminada com efluentes, inviabilizando sua utilização (Fig.15).
